第3章 環境保全計画

1. 環境保全の現状と課題

2. 環境保全の基本方針

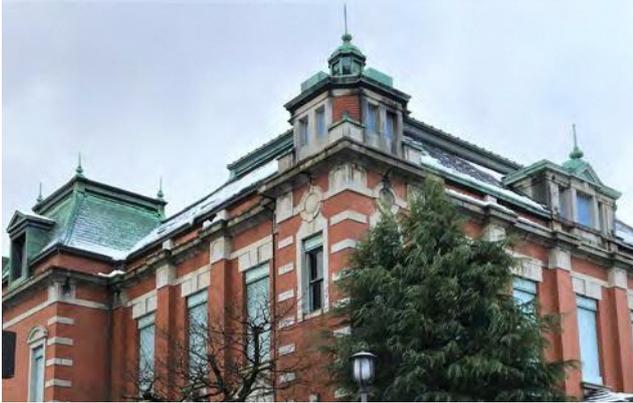
高岡市も例外ではなく、冬期の積雪が環境保全に与える影響は大きい。北棟は急勾配のマンサード屋根となっており、落雪の一部がコーニスに引っかかることで雨樋の排水機能を阻害し、室内への漏水の原因となっている（写真 3-01）。一方、屋根面を滑り落ちた雪は、正面玄関両脇の敷石部分に落下し、施設利用者や山町筋を通行する歩行者に対して危険な状況になることが、従前の所有者への聞き取りからも判明している（写真 3-02）。現存する古写真（写真 3-09、11）から、

写真 3-01 屋根から落ちてコーニスに堆積する雪

施設利用者あるいは歩行者に対する冬期の落雪防止措置としては、古写真及び設計図で確認できる鉄柵の復原整備や冬期のみに入道防止の区画を施す等の対策が考えられる。敷地全体をどのように活用するのか、今後の活用計画と併せて検討を行う。

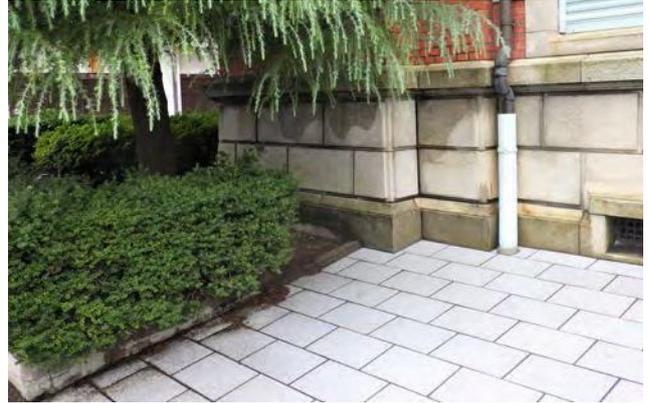
写真 3-05 ヒマラヤスギの木陰により湿潤になりがちな壁面

配植されたヒマラヤスギは高さ7mほどに成長し、枝葉が建物に掛かかすることで外壁表面や開口部を乾燥しにくくしている。また、日陰となった足元には景石やサツキ・ツツジなどがあり、一層風通しの悪い環境であるため、外壁の保存状況に影響をもたらしている（写真 3-05）。

北棟の外壁に影響を及ぼしている樹木については、枝払いや伐採等を検討する。その際には、住民がシンボルツリーとして認識していることも想定されるため、住民との事前協議が必要である。

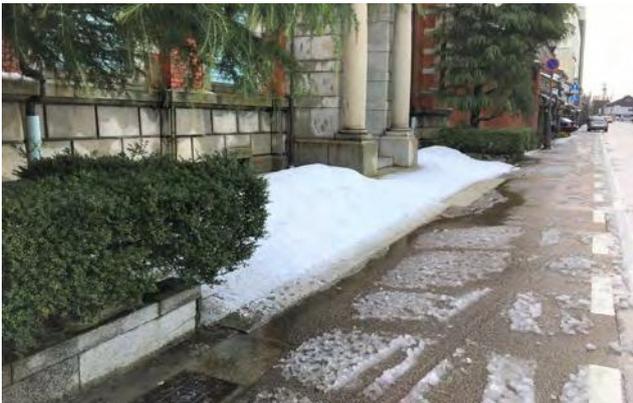
写真 3-02 屋根から落下して正面入口付近に堆積する雪

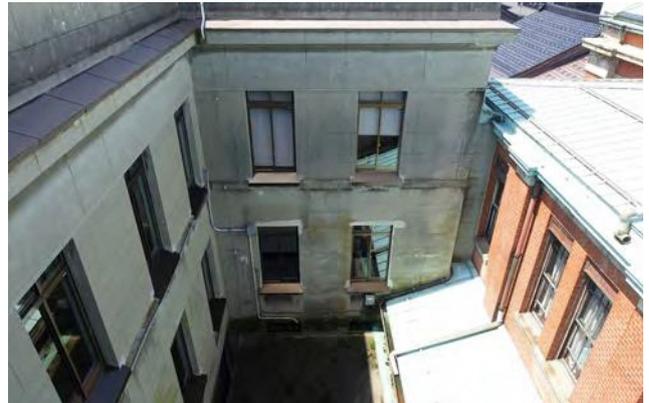
室内では各所で漏水が確認できる。原因は積雪だけではなく、北棟の低層部分の屋根の取り合い部分が複雑で、それに伴い雨水排水の経路も複雑となっているためである。（写真 3-03）。加えて南棟との接続部分の納まりの影響が考えられる。（写真 3-06）

写真 3-06 通風の確保が困難な中庭、北棟と南棟との複雑な取り合い

中庭については、令和2（2020）年度の解体と併せて倉庫や石灯籠が撤去された。残されたカクレミノなどの樹木及び景石の来歴については不明である。その中庭は四方を建物に囲まれているため通風の確保が難しく、常時日陰にあることからシダ植物が繁殖している環境である（写真 3-06、07）。

中庭の環境改善や北棟と南棟の複雑な接続部分の影響による室内の漏水の改善策として、屋根の形状を変更する案や中庭全体に屋根を掛け、雨仕舞の改善を図る案が考えられ、対策が必要である。

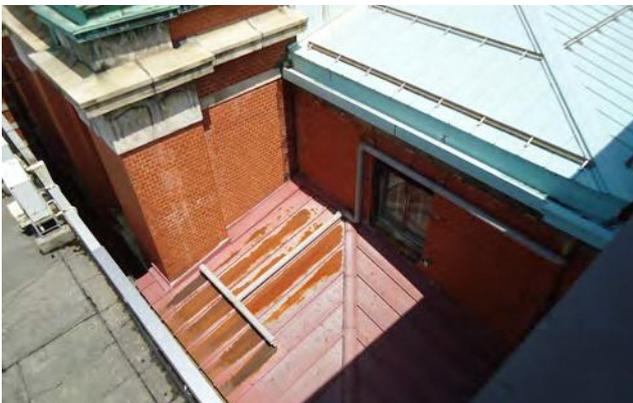
写真 3-03 複雑な雨水排水経路

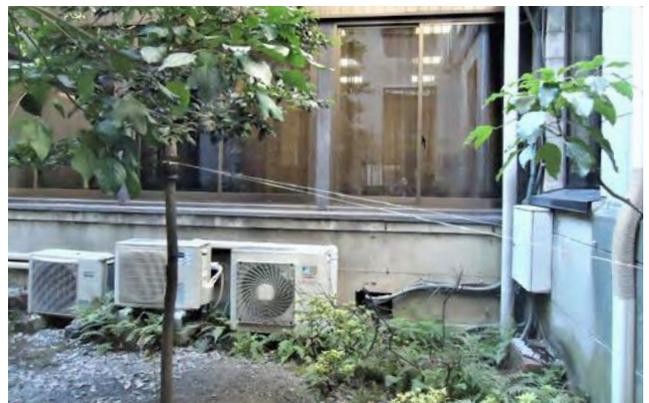
写真 3-07 常時日陰にあることによるシダ植物の繁殖

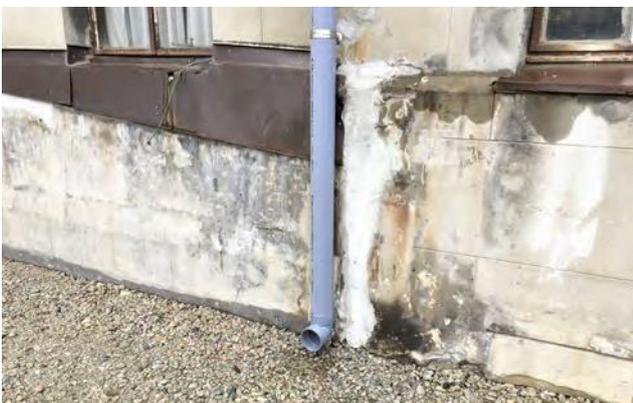
写真 3-04 不適切な雨水排水による滞水と跳ね返り

北側及び東側道路に面した壁面の雨樋は、暗渠を通じて道路脇の側溝に排水されているものの、建物西側や南側など人目につかない箇所では堅樋が敷地内放流の状態になっており、足元の滞水や跳ね返りなど建物への影響が懸念される（写真 3-04）。加えて、令和2（2020）年度の敷地南側における建物解体により、敷地のおよそ半分が砂利敷きのまま残されたため、降雨後は全体がぬかるんでいる。

次に敷地全体の雨水排水に関する改善策として、今後の建物の活用に併せて舗装や側溝の敷設、雨水排水に未接続の樋については適切に雨水配管に接続させることで、敷地全体の排水能力を高める。

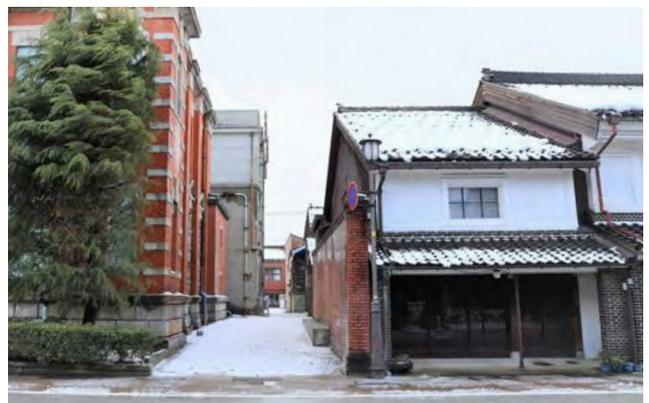
写真 3-08 隣家に近接して立つ煉瓦塀

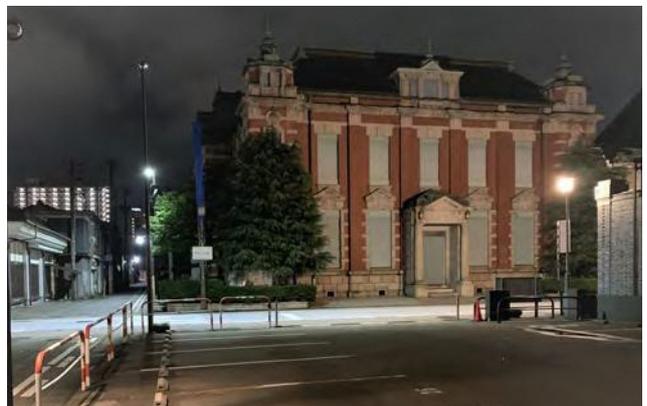
現在、北棟東側にスロープがあるものの、車いす用の勾配が確保できていない（写真3-15）。また、現在の夜間の道路景観は落ち着いた雰囲気となっている（写真3-14）。

写真3-14 夜間の道路景観

夜間の道路景観については、地域住民の意向も踏まえながら屋外照明の設置等の検討が必要である。

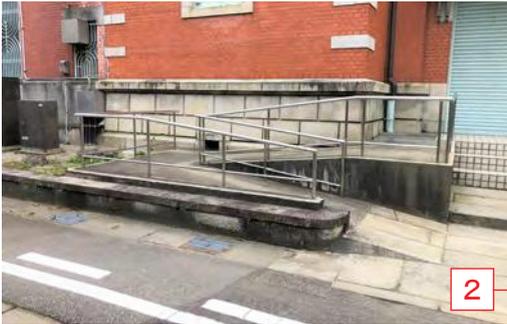
写真 3-15 北棟側面の屋外スロープ敷石

古写真及び設計図で確認できる鉄柵の復原整備が行われると文化財的価値の向上が図れる一方で、道路から北棟へのアプローチが建物正面の玄関に限られるため、今後の敷地内の活用内容と併せて検討する必要がある。その際には、現状では対応できていない車いす用スロープについても検討が必要である。

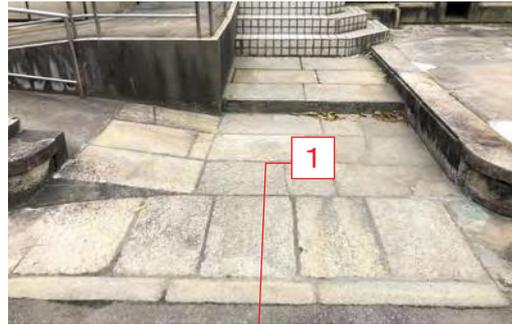
写真 3-16 一部改変されて残る敷石

一部屋外スロープに改変された石階と敷石

当初材とみられる敷石

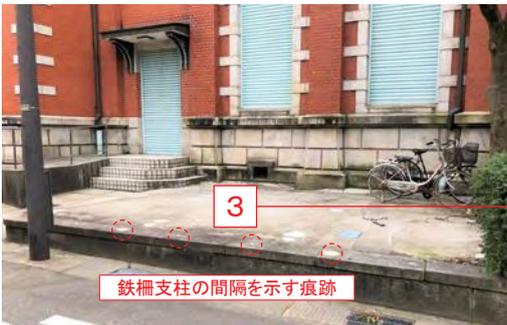
鉄柵支柱の間隔を示す痕跡

写真 3-17 北棟東側道路沿いに遺存する鉄柵基壇

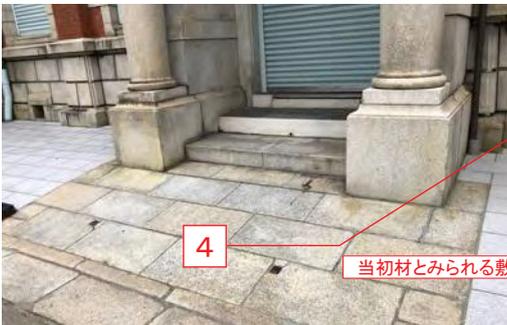
当初材とみられる敷石に残る門柱の痕跡

写真 3-18 正面アプローチに残る敷石

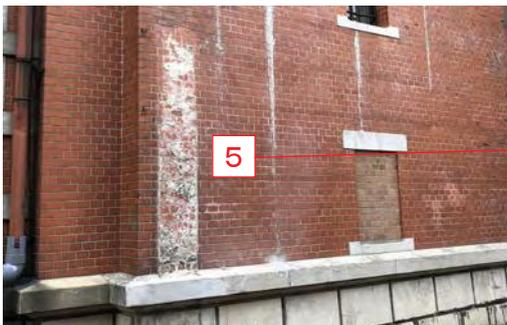
煉瓦塀を解体した痕跡

写真 3-19 ATM 棟解体後の北棟壁面

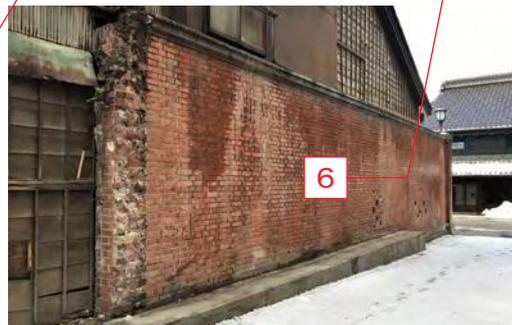
図面に図示された煉瓦塀

写真 3-20 ATM 棟解体後の煉瓦塀

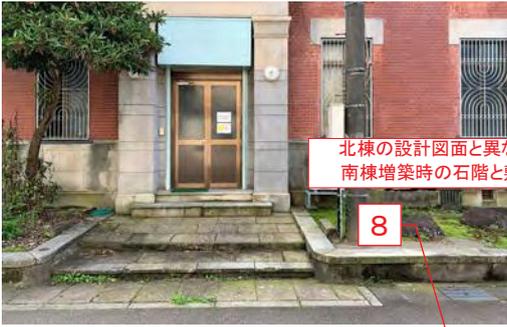
8

北棟の設計図面と異なる意匠、南棟増築時の石階と敷石か？

写真 3-21 南棟通用口前の石階と基壇

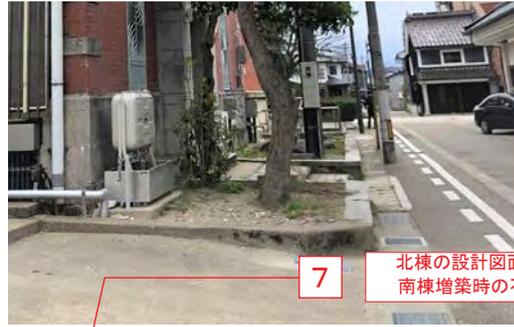
7

北棟の設計図面と異なる意匠、南棟増築時の石階と敷石か？

写真 3-22 南棟通用口前の基壇

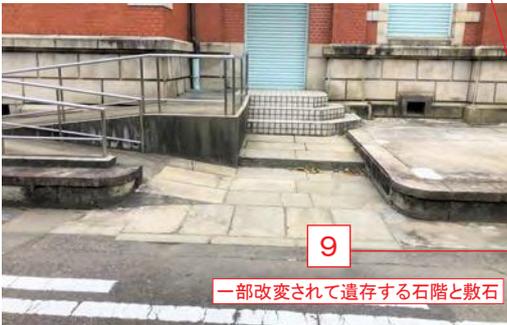
9

一部改変されて遺存する石階と敷石

写真 3-23 北棟側面のアプローチ敷石

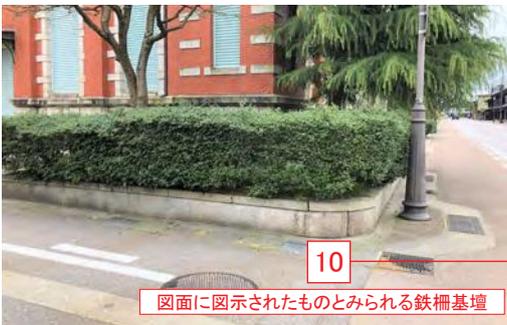
10

図面に図示されたものとみられる鉄柵基壇

写真 3-24 敷地北東に遺存する鉄柵基壇

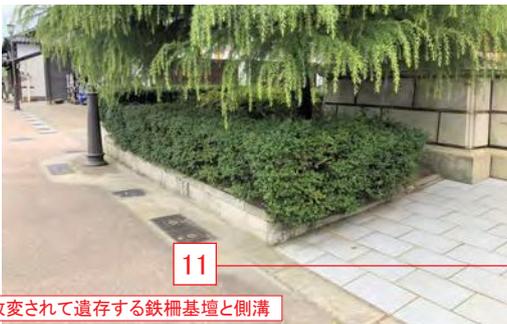
11

一部改変されて遺存する鉄柵基壇と側溝

写真 3-25 北側道路に沿って遺存する鉄柵基壇と側溝

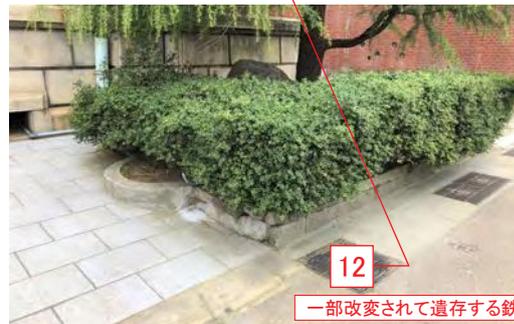
12

一部改変されて遺存する鉄柵基壇と側溝

写真 3-26 北側道路に沿って遺存する鉄柵基壇と側溝

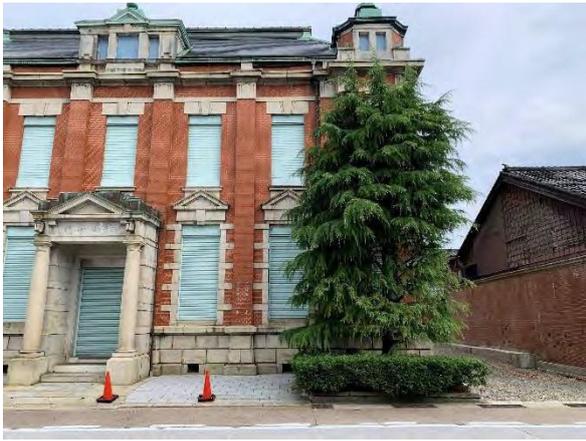
北側（正面側）北西隅 ヒマラヤスギ・イヌツゲ

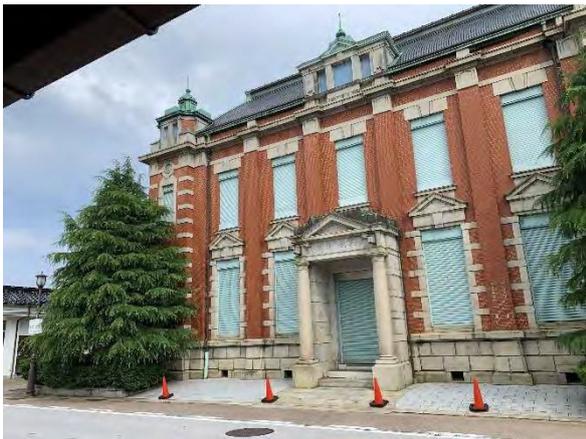
北側 後世の改造による駐車スペースとヒマラヤスギ

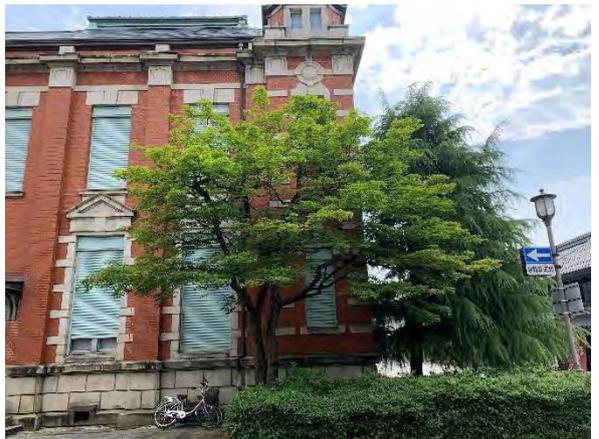
東側 北東隅 モミジ・ヒマラヤスギが外観を覆う

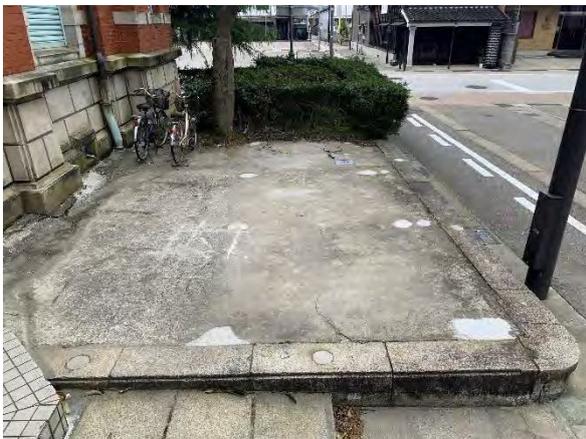
東側 基壇上に鉄柵の鉄柱が取り付けられた痕跡が残る

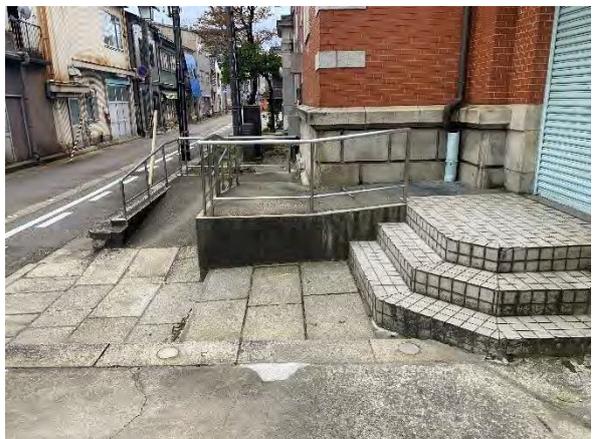
同左 後世の改造によるスロープ等

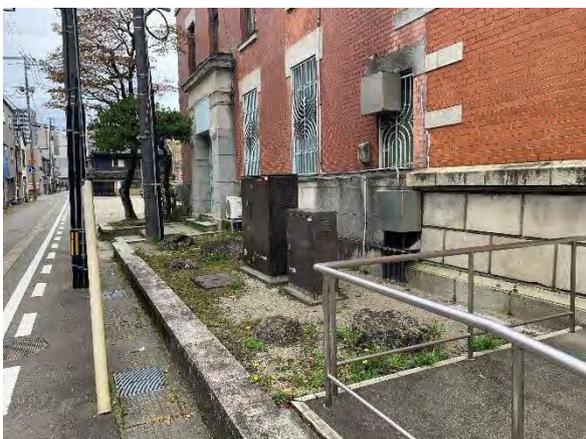
東側 電柱や設備機器が無造作に設置される。
南隅にイタヤカエデ・サンゴジュ
