5. 耐震対策

(1) 耐震診断

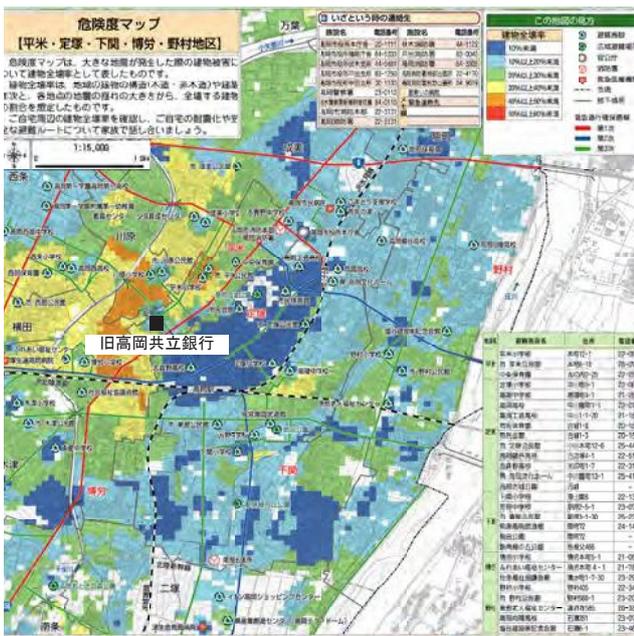
図 4-04 高岡市地震防災マップ(更新日:令和3(2021)年4月1日)

富山県内で被害をもたらした歴史的地震については表 4-02 の通りであるが、安政5（1858）年の地震以降、大きな人的・物的被害をもたらした地震はない。当該建造物の被災履歴については不明であるものの、高岡市作成の地震防災マップでは、周辺の建物倒壊率は10%以上20%未満と低い値を示している（図 4-04）。

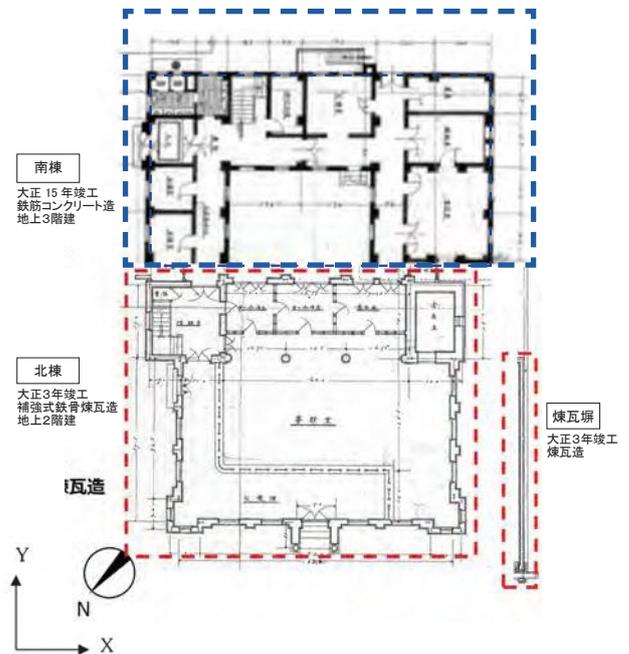
図 4-05 旧高岡共立銀行耐震診断業務 耐震診断報告書(令和3(2021)年3月): 図 1-1 に加筆

令和2（2020）年度に清水建設株式会社・日本診断設計株式会社の設計共同体により北棟及び南棟並びに煉瓦塀の耐震診断を実施した（図 4-05）。診断の方法や方針等の詳細は「旧高岡共立銀行耐震診断業務 耐震診断

耐震診断の結果、北棟の X 方向では Is 値が 0.13～0.30、Y 方向では Is 値が 0.18～0.39 となり、耐震性能が不足する結果となった。

南棟の X 方向では Is 値が 0.60～0.96、Y 方向では Is 値が 0.75～1.08 となり、南棟単体でみた場合、耐震性能を満足する結果となった。しかし、南棟は北棟と部分的にクリアランスなく接続しているため、各棟の建物剛性の違いによる地震力の伝達を考慮した検討結果は、1階 Y 方向で耐震性能を僅かに満たさない（Is 値 0.59）。このことから、今後の北棟の補強計画と合わせて詳細な検証が必要である。

また、煉瓦壁の診断においては、脚部の

面外曲げによる引張応力度が引張強度以上となり、耐震性能が不足することが判明した。

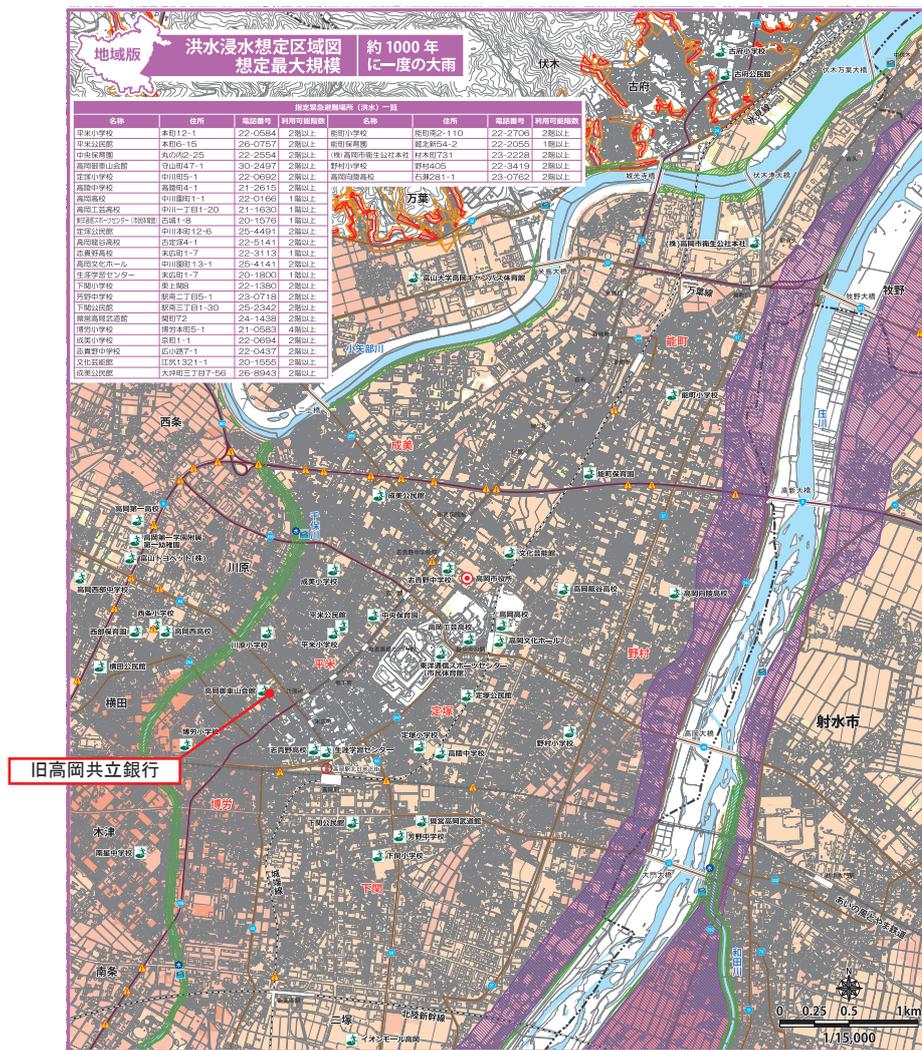
図 4-10 高岡市洪水ハザードマップ平米地区 (更新日：令和3 (2021) 年 4 月 1 日)

富山県は豊かな水源に恵まれている一方で、地勢上河川は急流で、なおかつ雨量が多いことから水害県としても知られる（表 4-05）。当該敷地は東に庄川、西に小矢部川と2本の河川に挟まれており、度重なる被害を受けてきた。庄川では明治34（1901）年から大正元（1912）年、昭和15（1940）年から15年間にわたる大改修が行われ、小矢部川でも昭和9（1934）年から18年間河川改修が行われて現在に至る。この結果、高岡市作成の洪水ハザードマップ平米地区（図 4-10）によれば、現在当該敷地で想定される被害は約1,000年に一度の大雨において、0.5 m以上3.0 m未満の浸水である。

公開活用後は、高岡市洪水ハザードマップ平米地区に従い、大雨警報、避難情報に注意しながら、利用者を安全な場所へと避難させる。
