# 高岡市 液状化対策に関する中間報告

令和6年9月

アドバイザー：東京電機大学 安田 進 名誉教授  
富山大学 原 隆史 教授

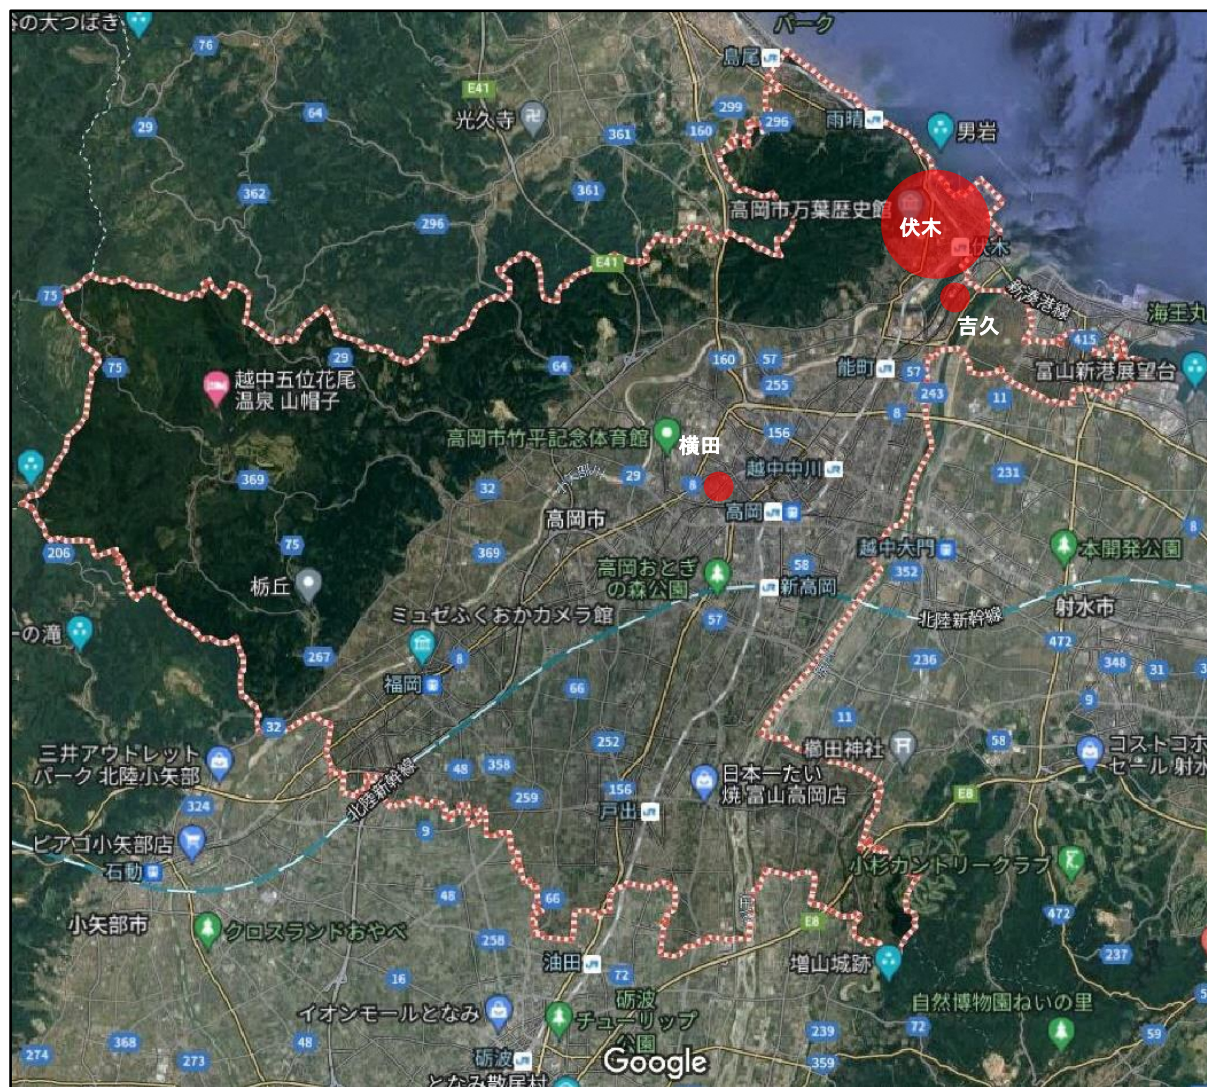
能登半島地震の影響で、高岡市内の特に「伏木」・「吉久」・「横田」の3地区では、液状化現象が発生し、道路や上下水道等のインフラが甚大な被害を受けたほか、宅地の傾斜や沈下が多く発生しました。

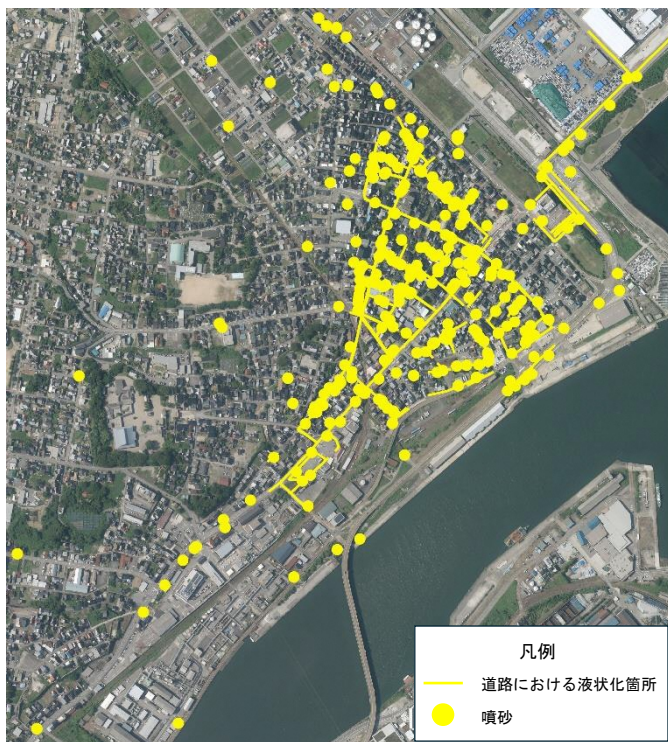
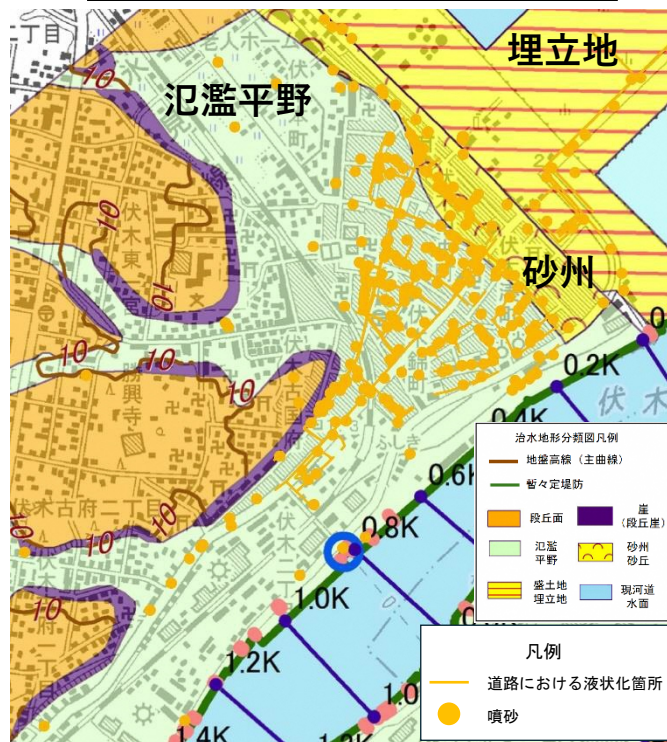
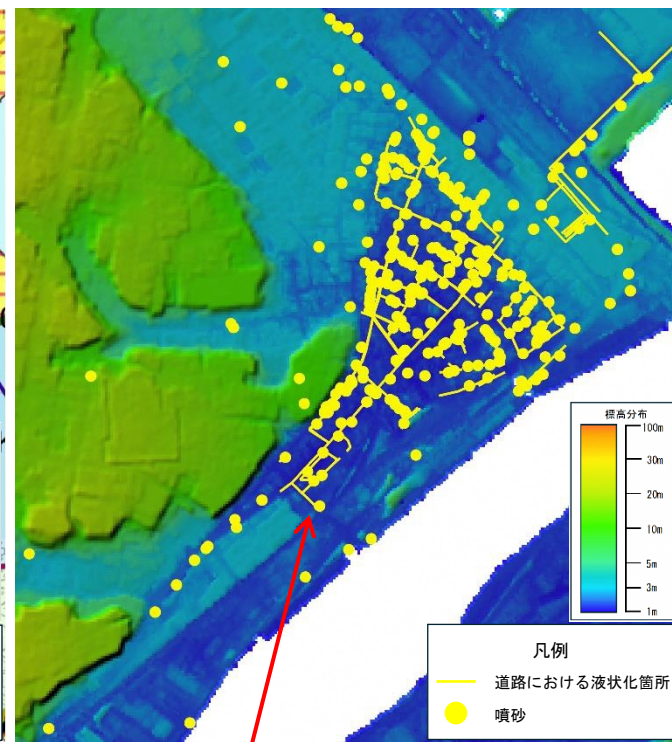
- ・ 伏木地区は、氾濫平野と埋立地にかけて液状化が発生しています。
- ・ また、標高が低い地域で、液状化被害が集中していました。

標高が低い地域に液状化が集中

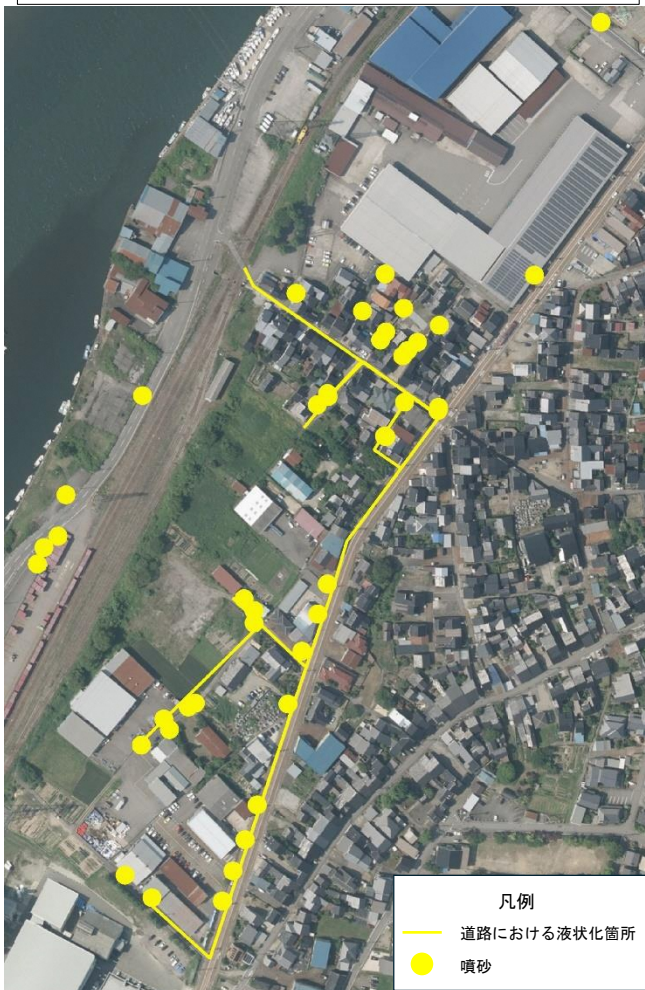
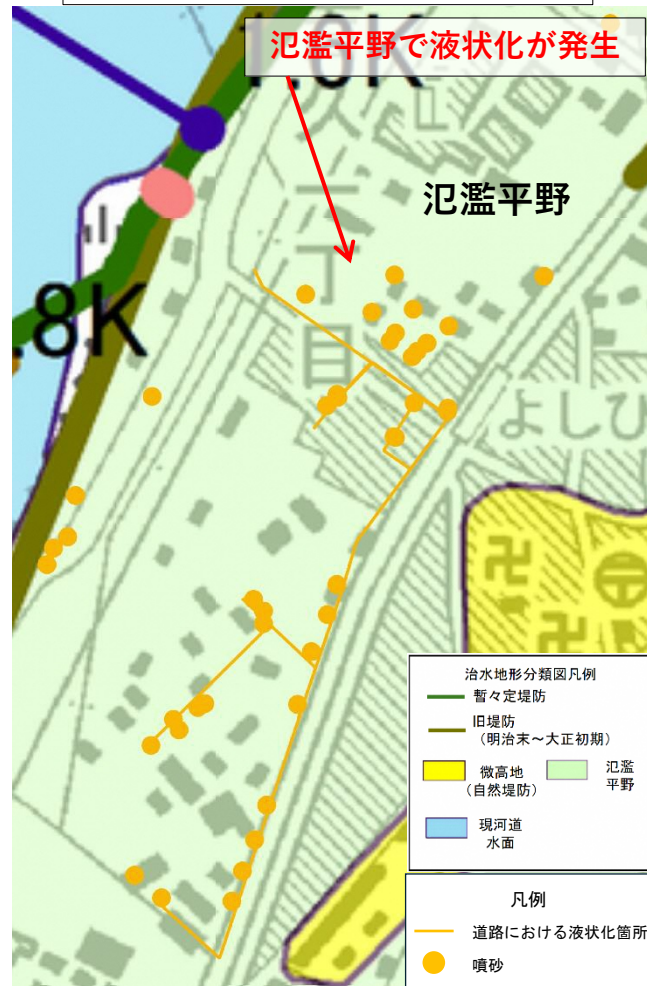
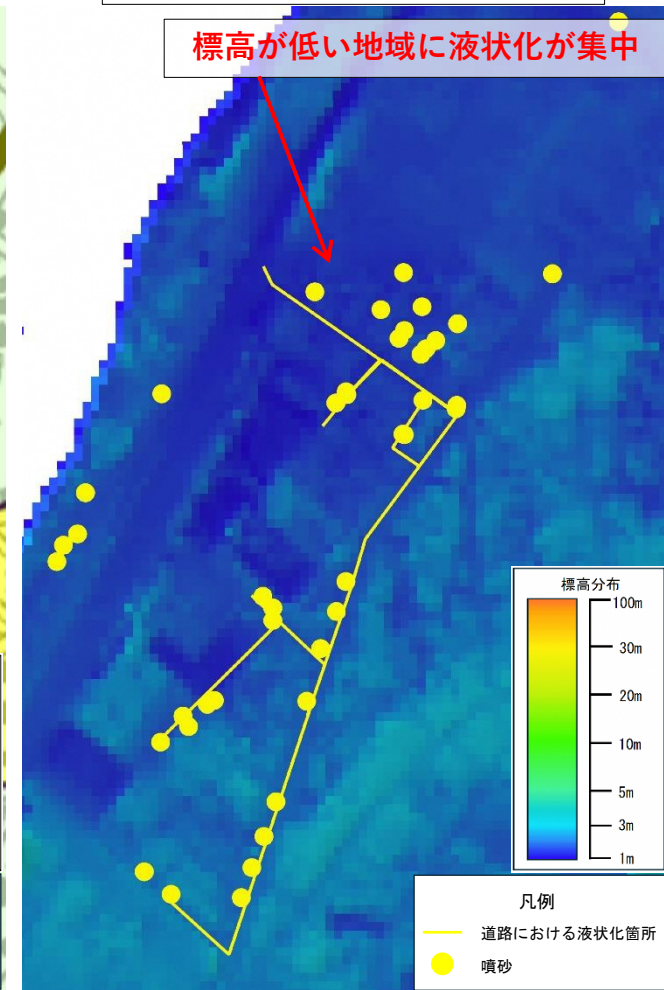
- ・ 吉久地区は、氾濫平野で液状化が発生しました。
- ・ また、標高が低い地域で、液状化被害が集中していました。

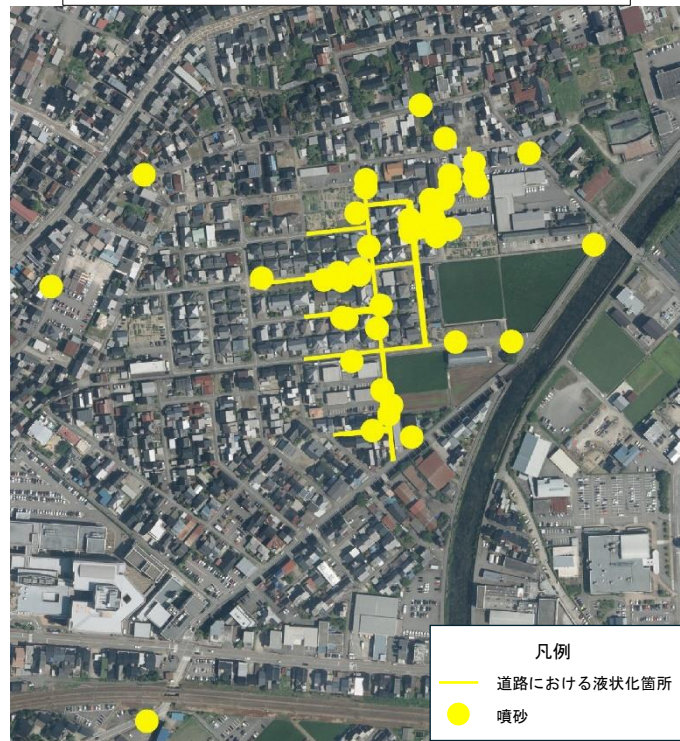
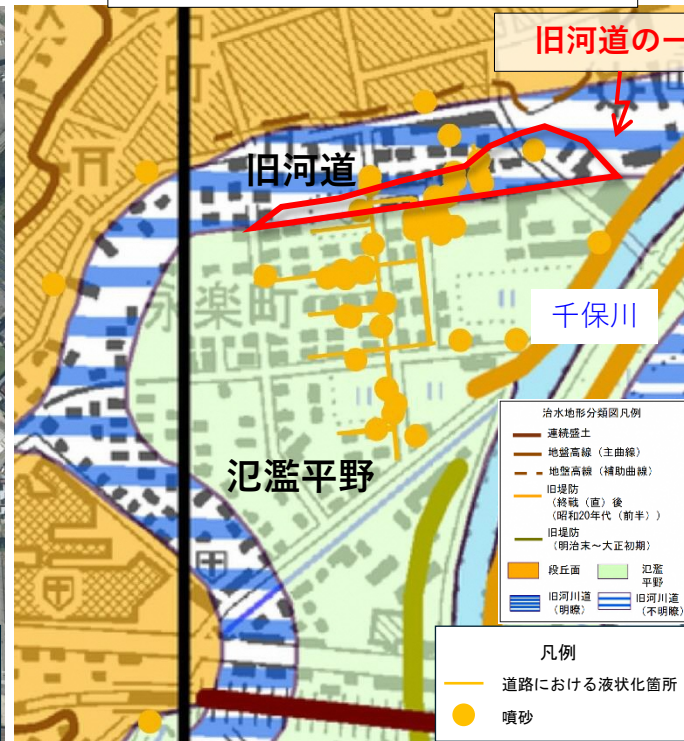
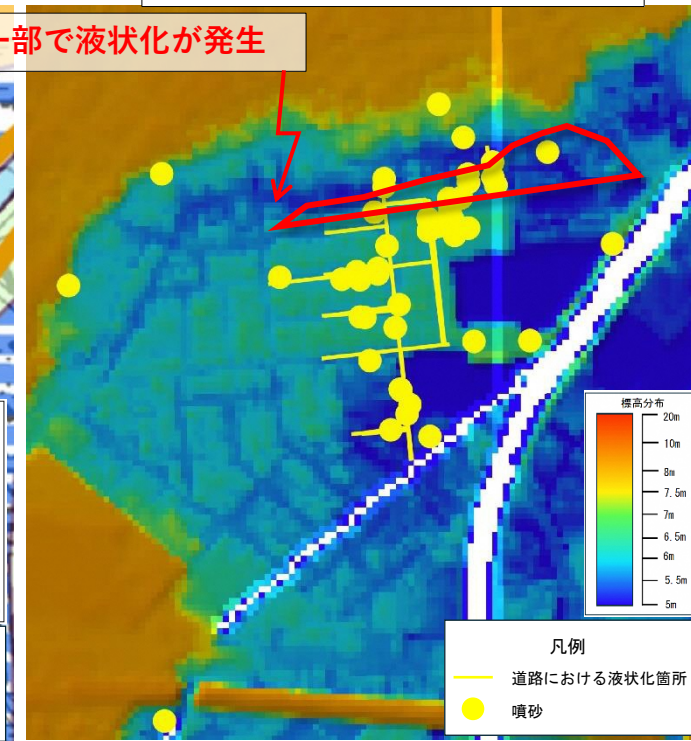
- 横田地区は、旧河道の一部と氾濫平野で液状化が発生しています。
- 標高が低い箇所と、宅地造成後のやや標高が高い箇所でも液状化被害が集中していました。

旧河道部は、周りと比べて標高が低い

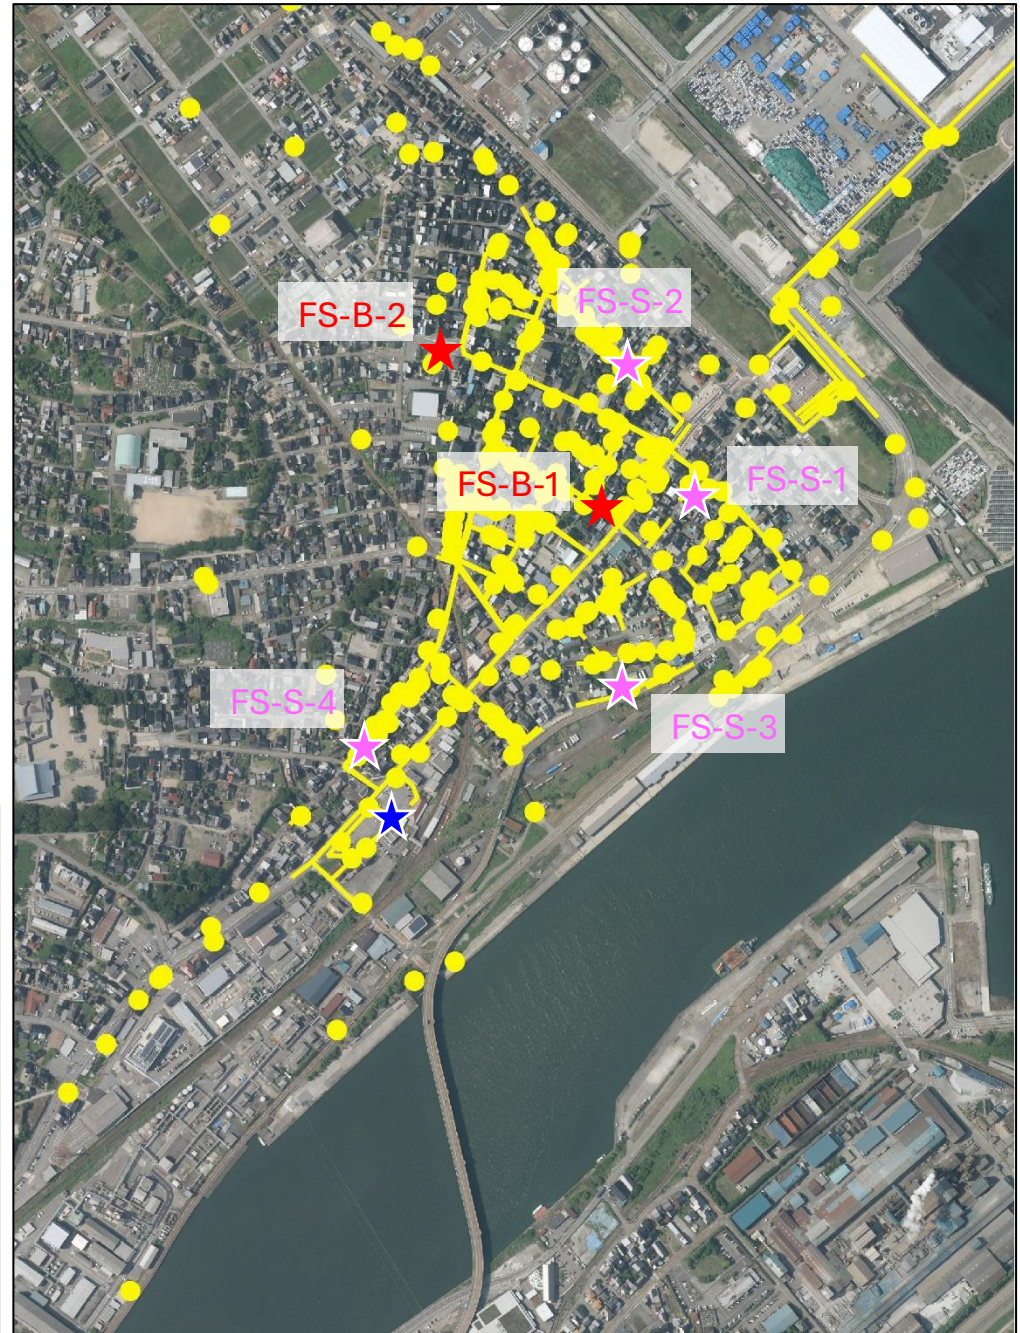
伏木地区では、被害が見受けられたエリアで、ボーリング2箇所、液状化ポテンシャルサウンディング試験4箇所を実施しました。

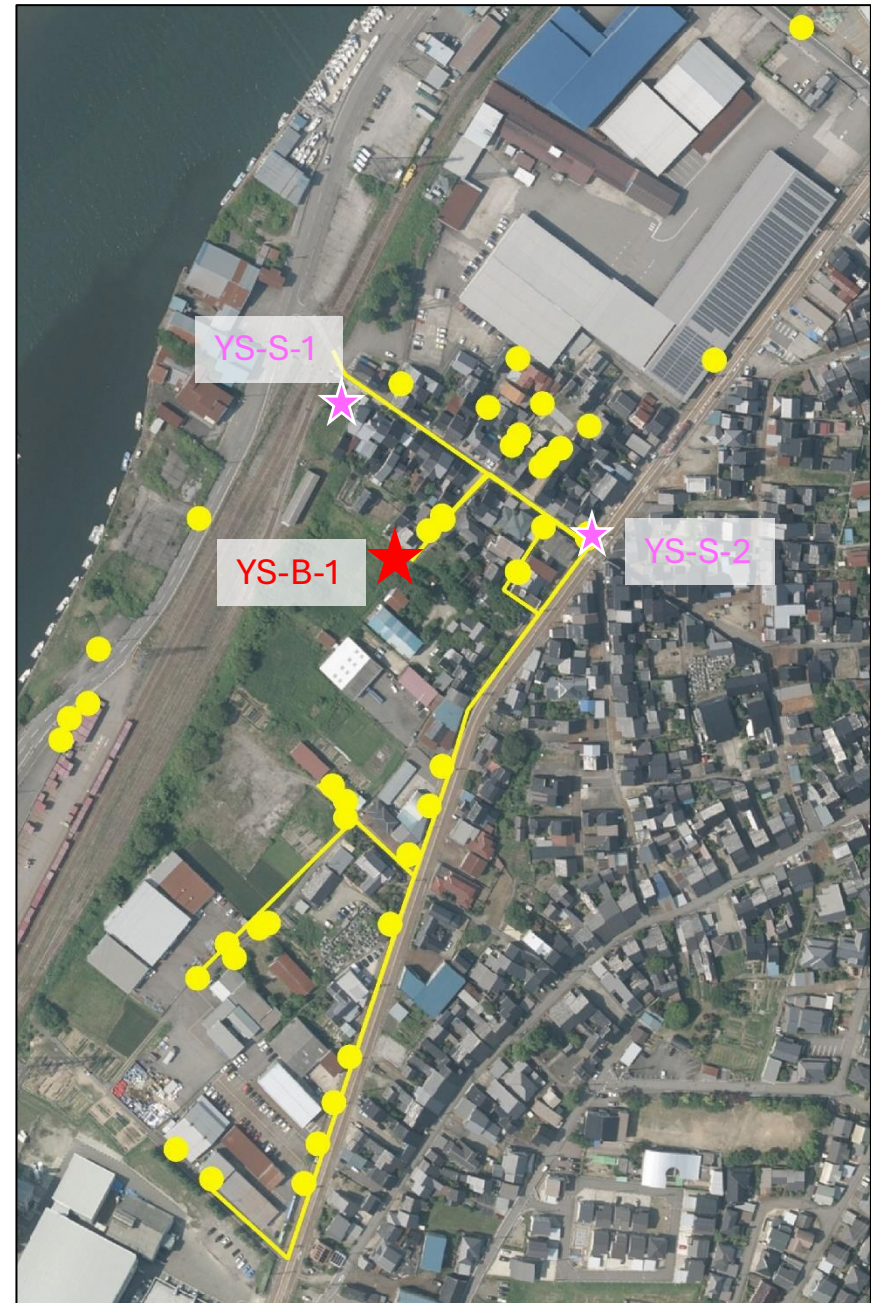
吉久地区では、被害が見受けられたエリアで、ボーリング1箇所、液状化ポテンシャルサウンディング試験2箇所を実施しました。

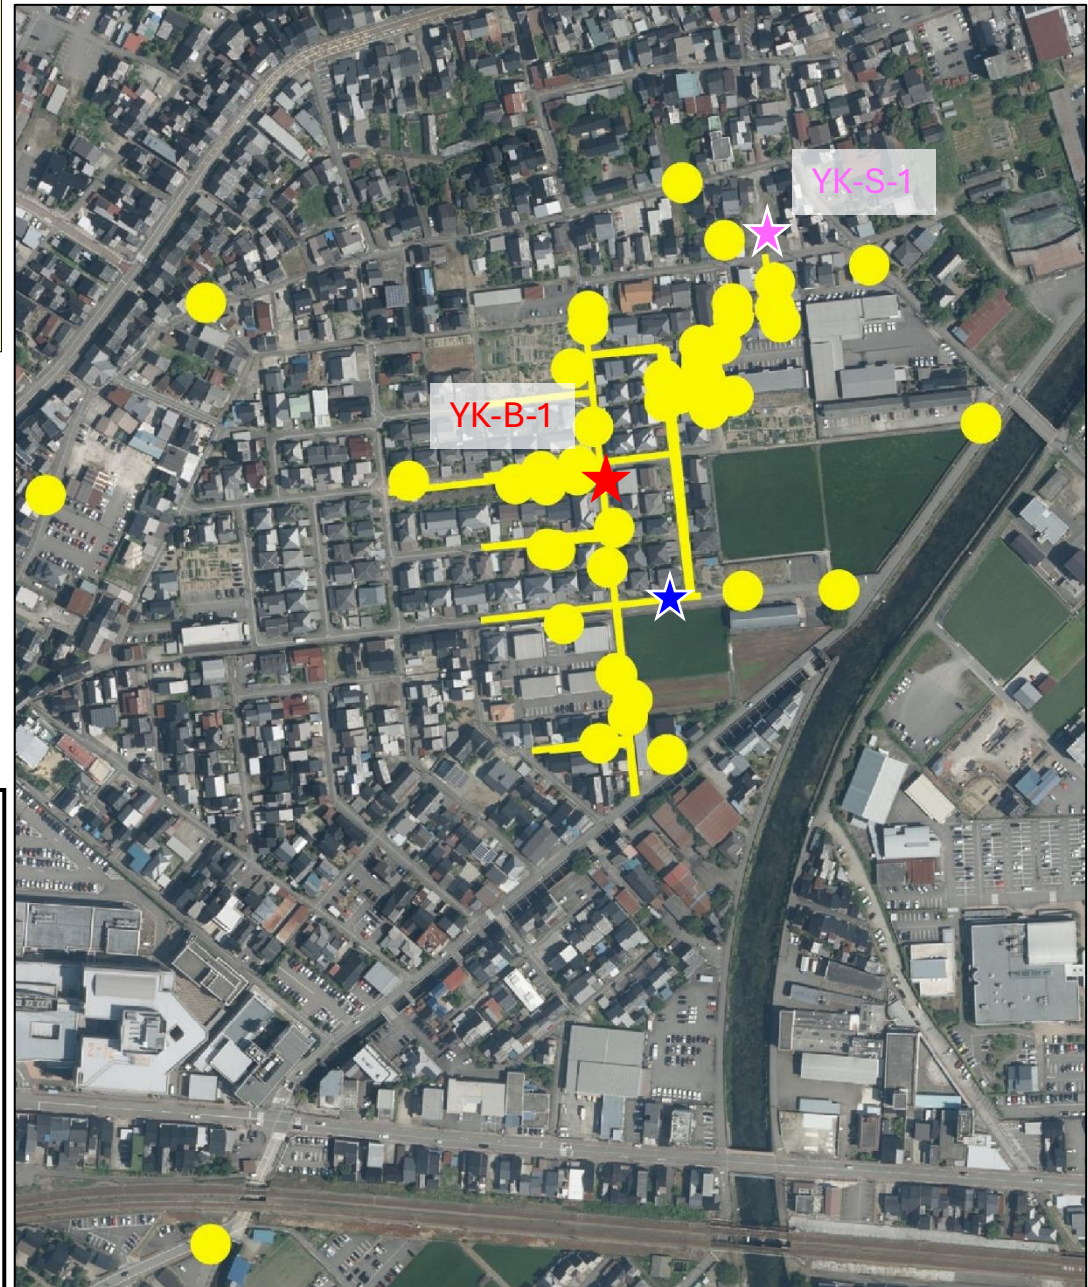
横田地区では、被害が見受けられたエリアで、ボーリング1箇所、液状化ポテンシャルサウンディング試験1箇所を実施しました。

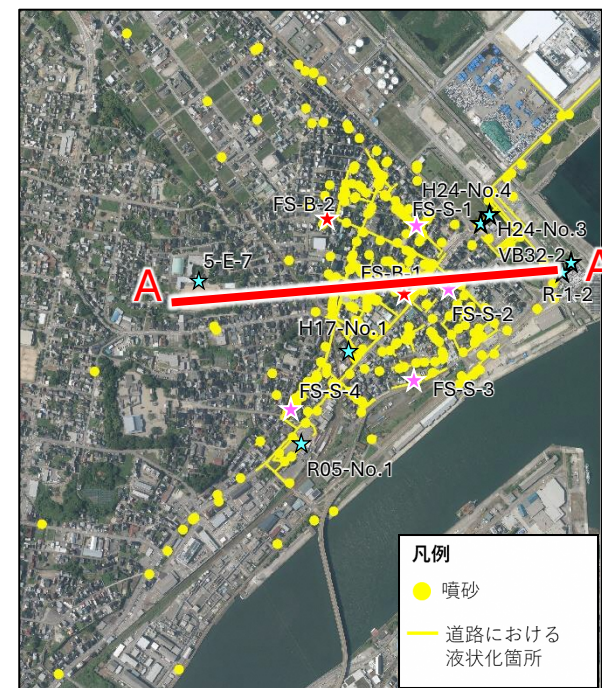
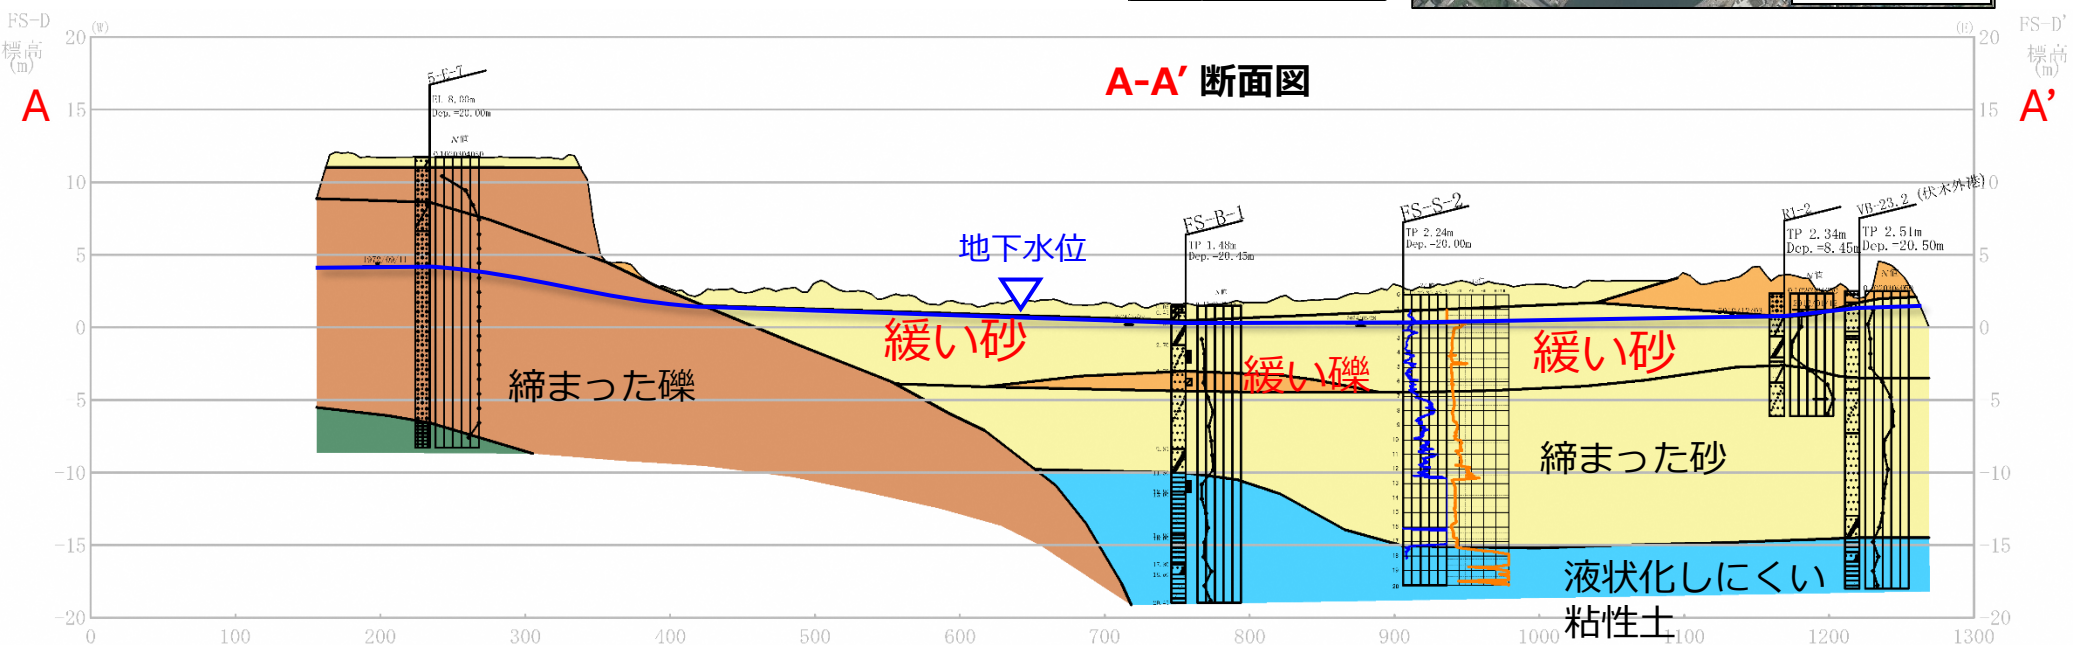
- ・伏木地区では、地表から4m程度までの深さに緩い砂の層が分布しており、今回の地震により液状化したと考えられます。
- ・また、液状化の被害が多く発生した地域では、地下水は地表から1m程度と浅い位置に確認されました。

- ・ 伏木地区の中央付近の調査地点では、地表から4m程度までの深さに緩い砂の層が分布しており、今回、この緩い砂の層が液状化したと考えられます。
- ・ 西側の調査地点では、段丘のそばにあり、液状化しにくい硬い地層が浅い深度に出てきています。
- ・ 地下水は、地表から1m程度と浅い位置に確認されました。

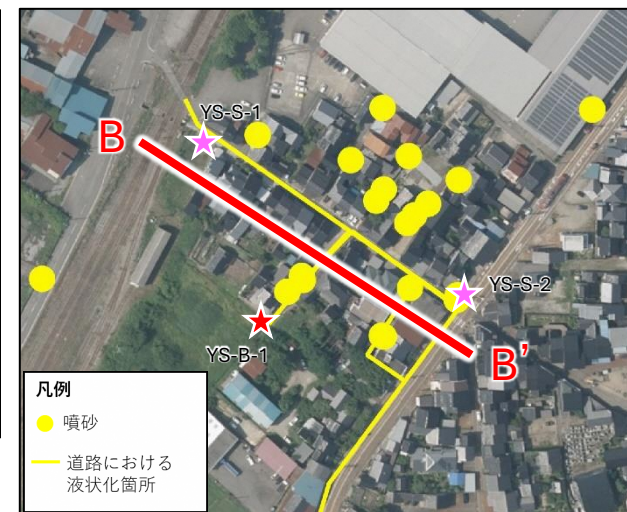
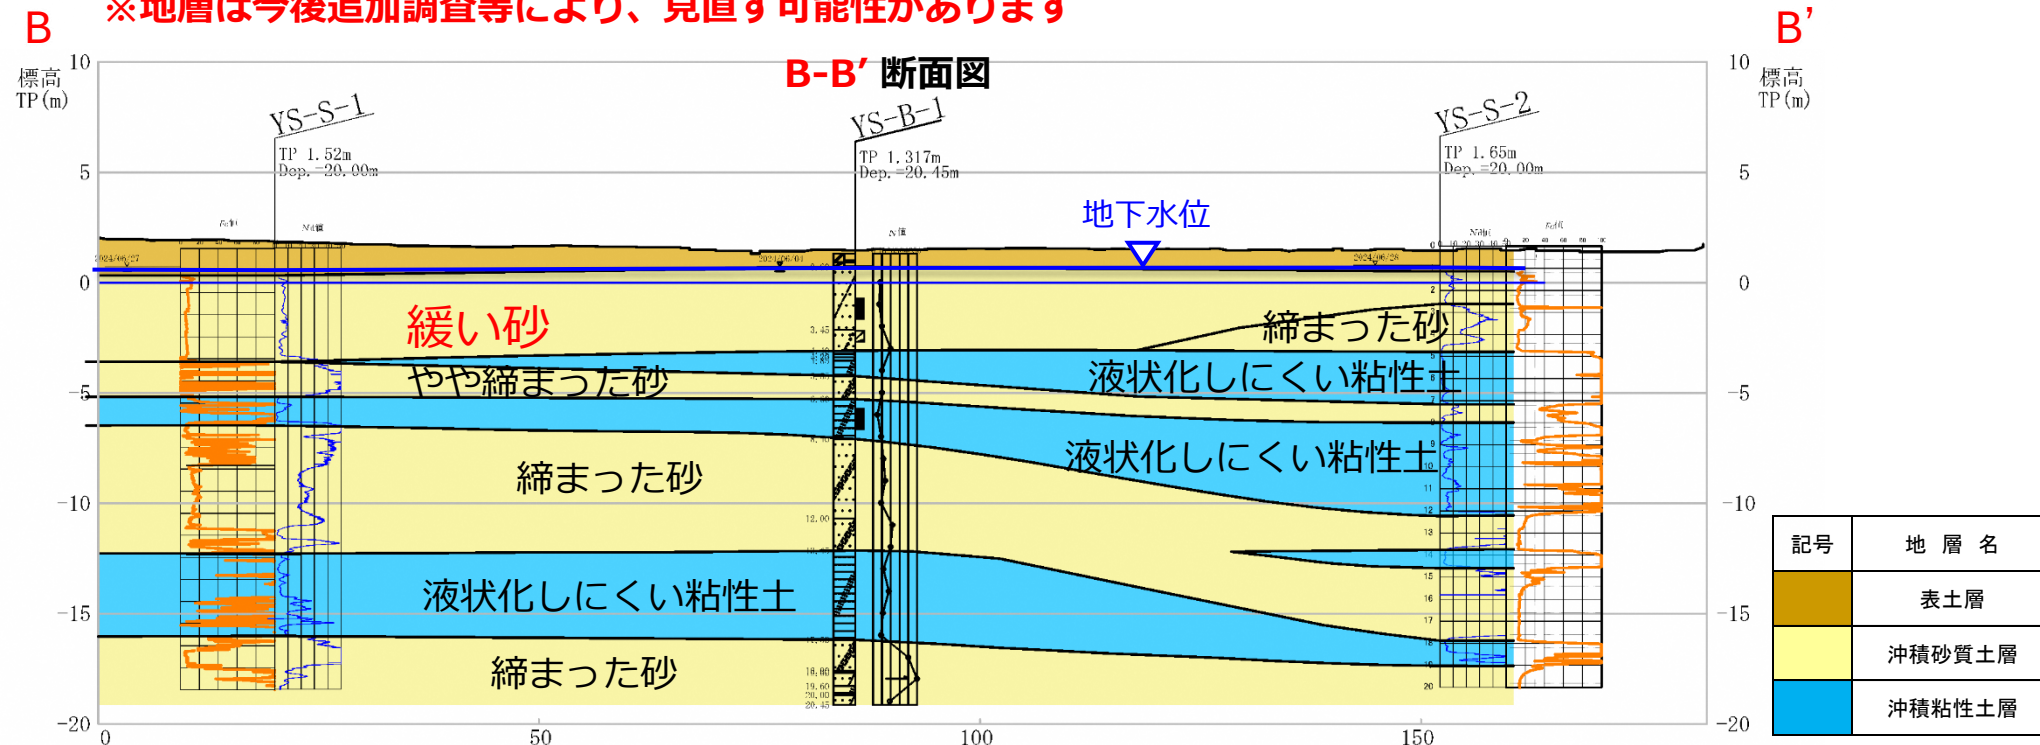
- ・吉久地区では、地表から4m程度までの深さに緩い砂の層が分布しており、今回の地震により液状化したと考えられます。
- ・また、場所によっては液状化しにくい粘性土が分布しており、地下水は地表から1m程度と浅い位置に確認されました。

- ・ 吉久地区では、地表から4m程度までの深さに緩い砂の層が分布しており、今回、この緩い砂の層が液状化したと考えられます。
- ・ 場所によって、液状化しにくい粘性土の分布状況が異なっていました。
- ・ 地下水は、地表から1m程度と浅い位置に確認されました。

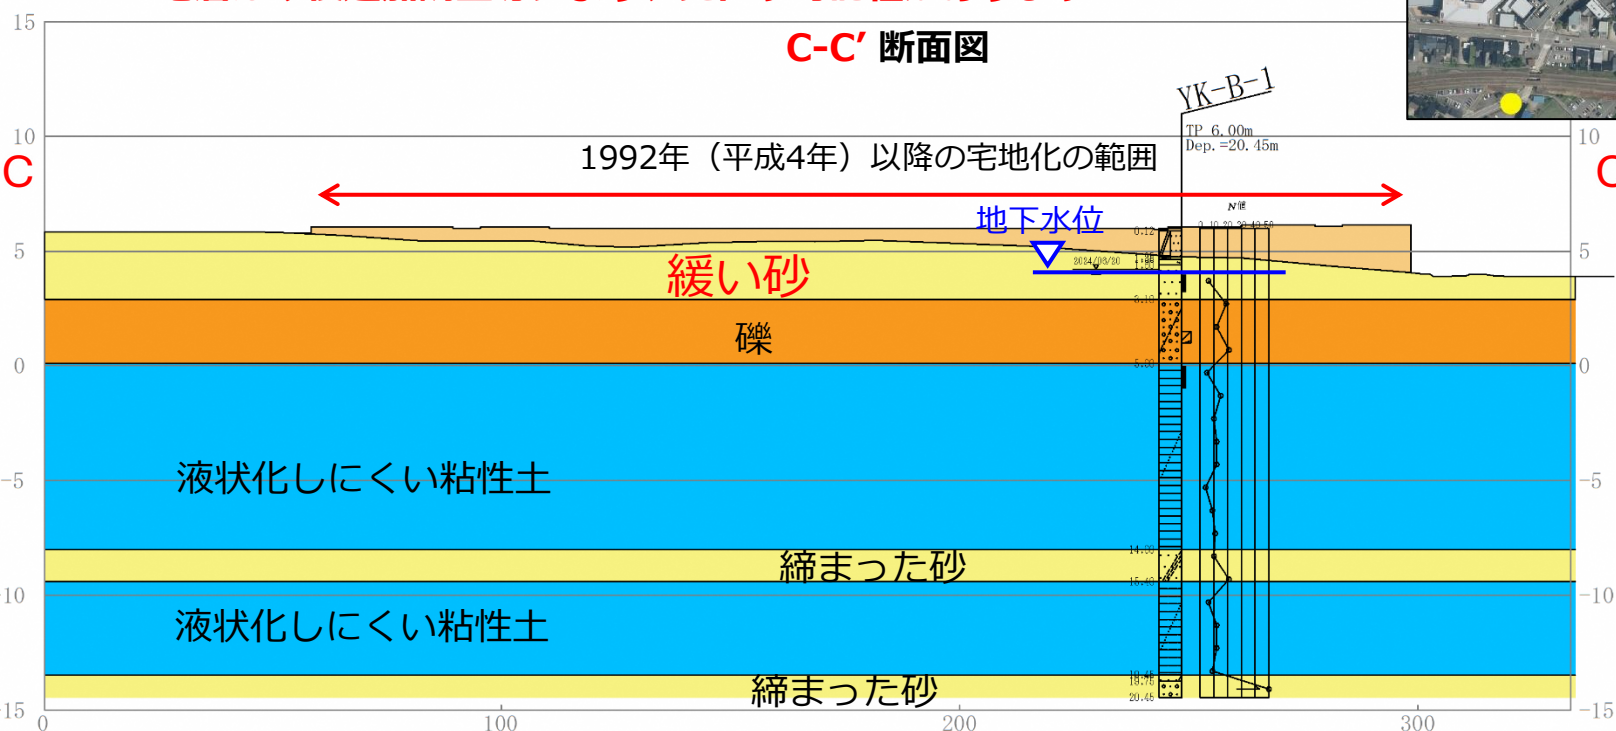
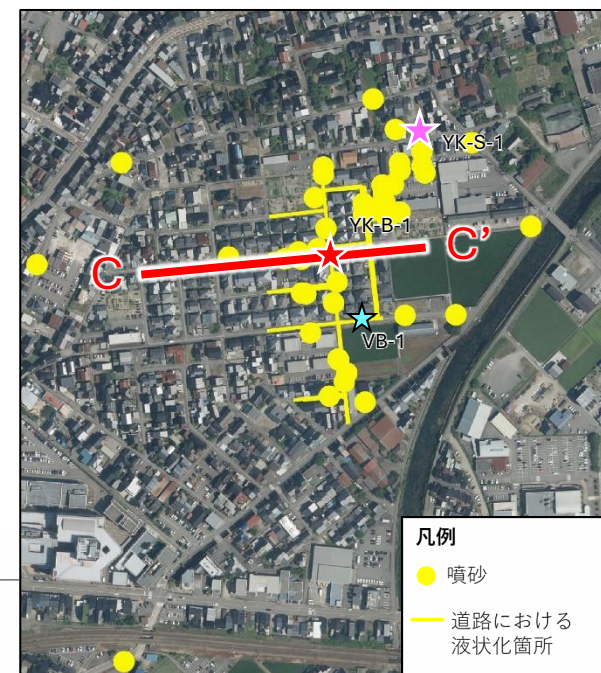
- ・横田地区では、地表から3m程度までの深さに緩い砂の層が分布しており、今回の地震により液状化したと考えられます。
- ・また、地下水は地表から約2mの位置に確認されました。

- ・ 横田地区では、地表から3m程度までの深さに緩い砂の層が分布しており、今回、この緩い砂の層が液状化したと考えられます。
- ・ 北側の旧河道内の調査地点では、地表付近から液状化しにくい粘性土を確認しました。
- ・ 地下水は、旧河道の調査地点で地表から0.6m、氾濫平野部の造成地の調査地点で、地表から約2mの深さに確認されました。

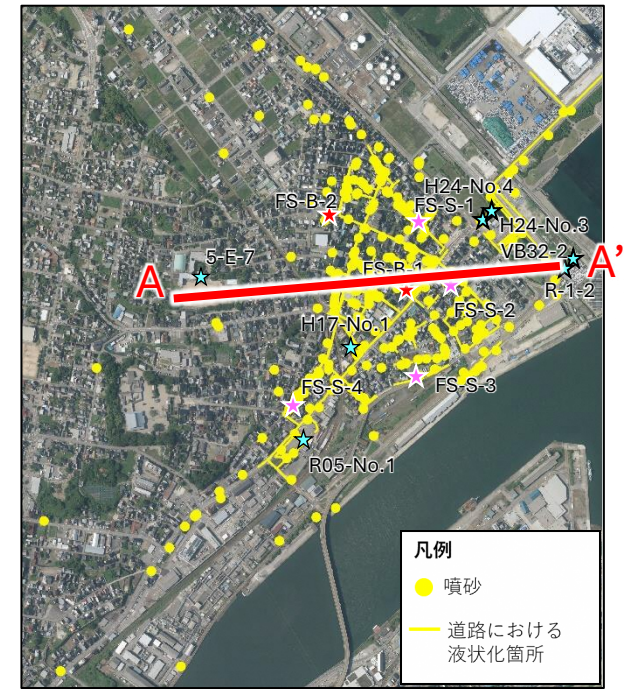
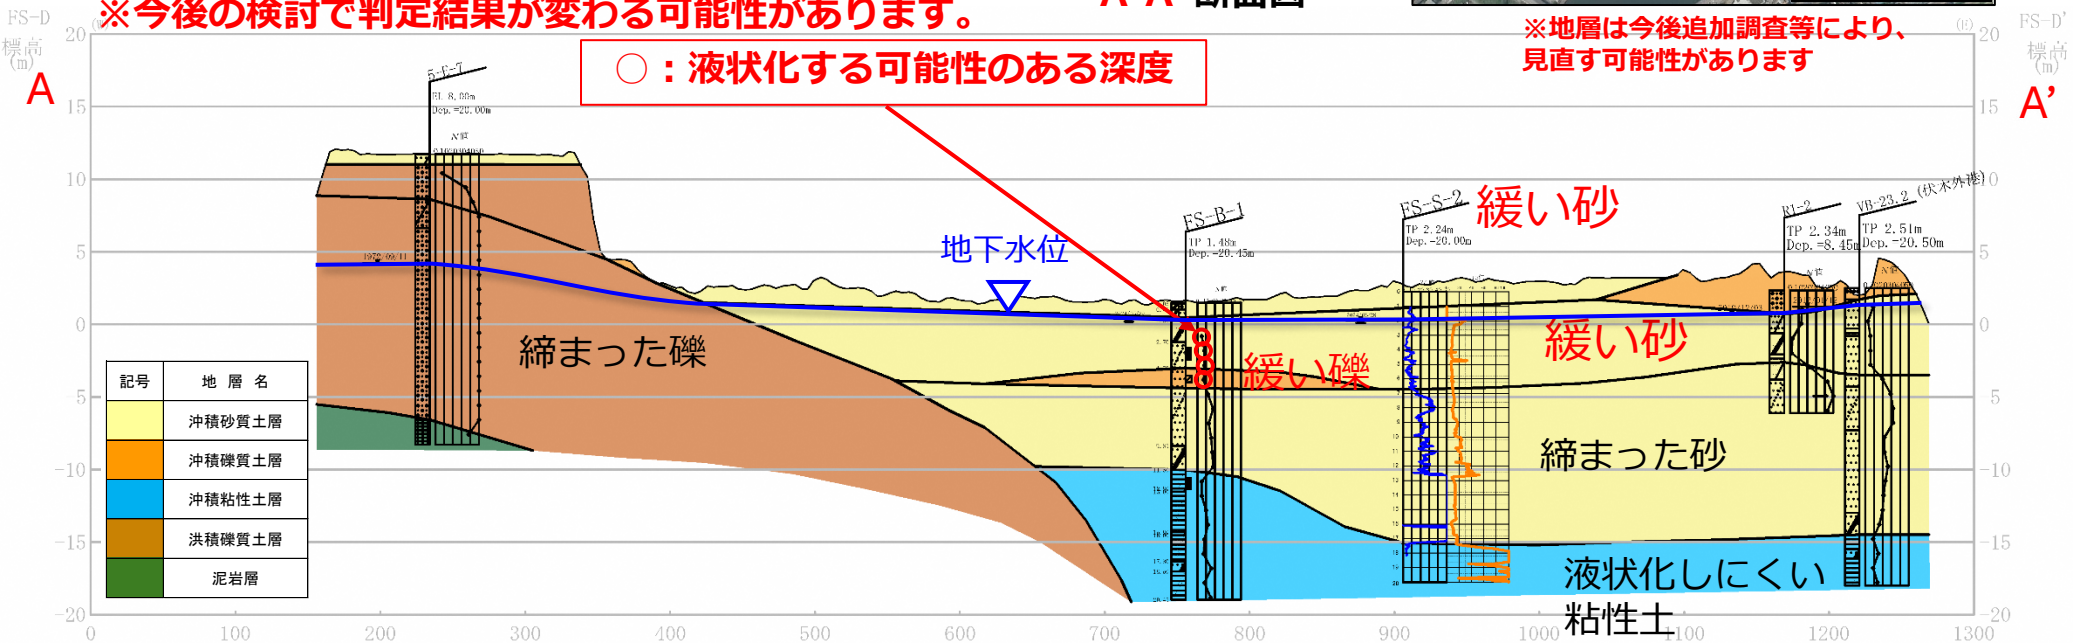
A-A' 断面図

- ・ボーリング調査から液状化に関する検討を行いました。
- ・今後追加調査を行い、対策工の検討を進めます。
- ・同規模の地震が発生すれば、地下水位の高い、地表面近くの緩い砂の層で、再び液状化する可能性があります。

○：液状化する可能性のある深度

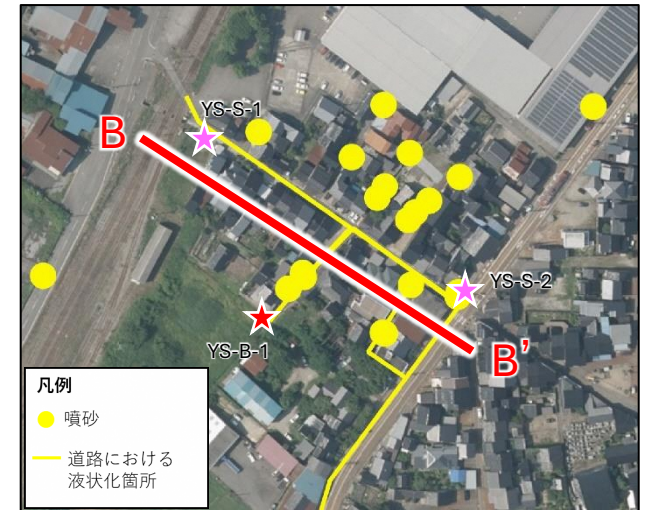
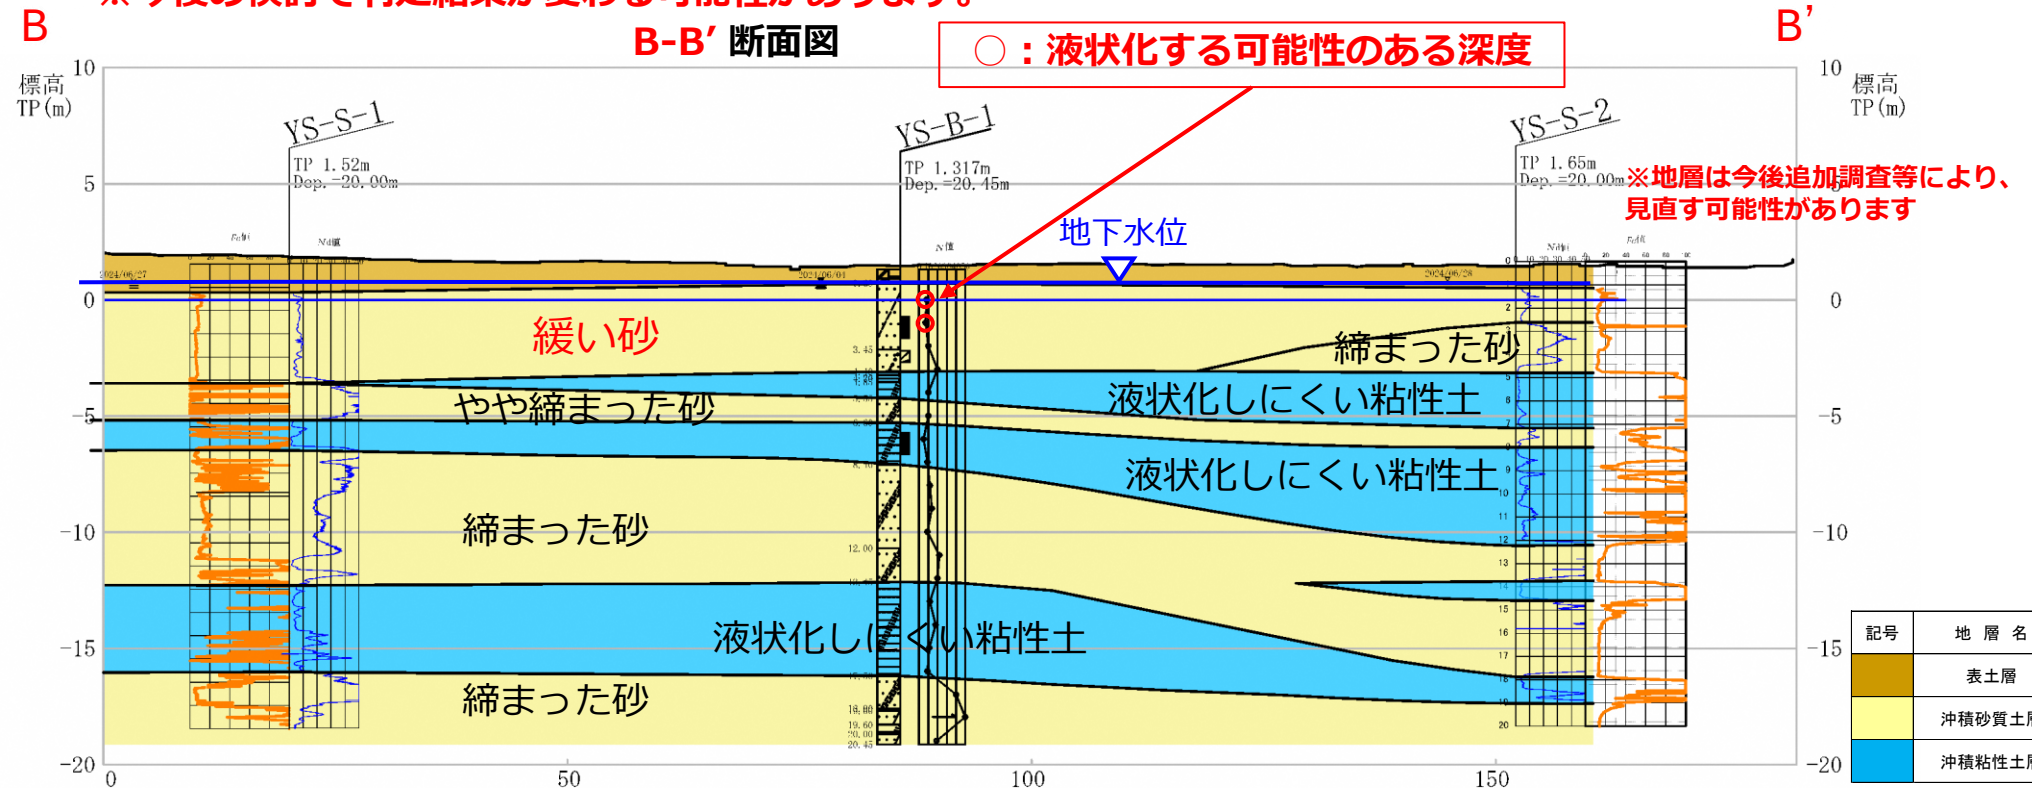
B-B' 断面図

- ・ボーリング調査から液状化に関する検討を行いました。
- ・今後追加調査を行い、対策工の検討を進めます。
- ・同規模の地震が発生すれば、地下水位の高い、地表面近くの緩い砂の層で、再び液状化する可能性があります。

○：液状化する可能性のある深度

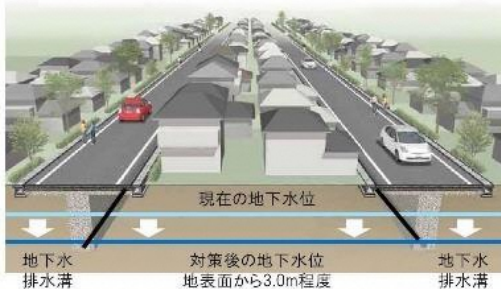
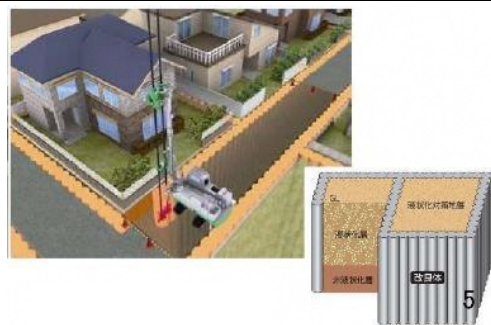
| | 地下水位低下工法 | 格子状地中壁工法 | 高岡市液状化対策アドバイザーの所見 |
|---|---|---|---|
| 概要 | <p>地下水位の高さを強制的に低下させ、液状化が発生する可能性がある地表数メートルを非液状化層とし、液状化の被害を低減する工法。</p> <p>①集水管方式と②井戸方式に分けられる。</p> <ul style="list-style-type: none"><li>・道路などの公共施設区域内で実施可能</li><li>・公共施設・宅地一体型液状化対策</li><li>・工事が比較的容易かつ低額</li></ul> | <p>地中に柱列状の固化壁を格子状に配置し液状化地盤を囲い込むことで、地盤のせん断変形を抑止し液状化の被害を低減する工法。</p> <p><small>かくはん</small></p> <p>①機械攪拌方式(大規模)と②高圧噴射攪拌方式(小規模)に分けられる。</p> <ul style="list-style-type: none"><li>・公共施設・宅地一体型液状化対策</li><li>・早期に対策効果が期待できる</li><li>・施工後の維持管理が不要</li></ul> | |
| 課題 | <ul style="list-style-type: none"><li>・地盤沈下に対する十分な検証</li><li>・地下水位を目標水位まで低下できるか実証実験等での検証が必要</li><li>・ポンプ設備等の運転費用・維持管理（更新は約30年）</li><li>・既存井戸への影響</li></ul> | <p><small>きょうあい</small></p> <ul style="list-style-type: none"><li>・道路狭隘部では特に工事費が高額</li><li>・工事による通行規制等、生活への影響</li><li>・格子内井戸への影響</li><li>・傾斜地における効果確認が必要</li><li>・上流側の地下水位上昇に伴う地区外の液状化リスク</li></ul> | |

国土交通省で示されている「市街地液状化対策推進ガイドンス」に基づいて、候補となりえる下記の2工法を検討します。

| | 地下水位低下工法 | 格子状地中壁工法 | 高岡市液状化対策アドバイザーの所見 |
|---|---|---|---|
| 施工イメージ | | | <ul style="list-style-type: none"><li>・左図の工法は、国土交通省の「市街地液状化対策推進ガイドンス」で示されている工法です。</li><li>・今回の調査対象となった伏木、吉久、横田地区の家屋の立地状況や、道路の整備状況から見ても、これらの工法が候補になりえると考えられます。</li><li>・地区ごとに有効な対策工法を選定するには、さらなる詳細な調査が必要です。</li></ul> |
