# 液状化対策に関する検討結果報告

令和7年3月

アドバイザー：東京電機大学 安田 進 名誉教授  
富山大学 原 隆史 教授

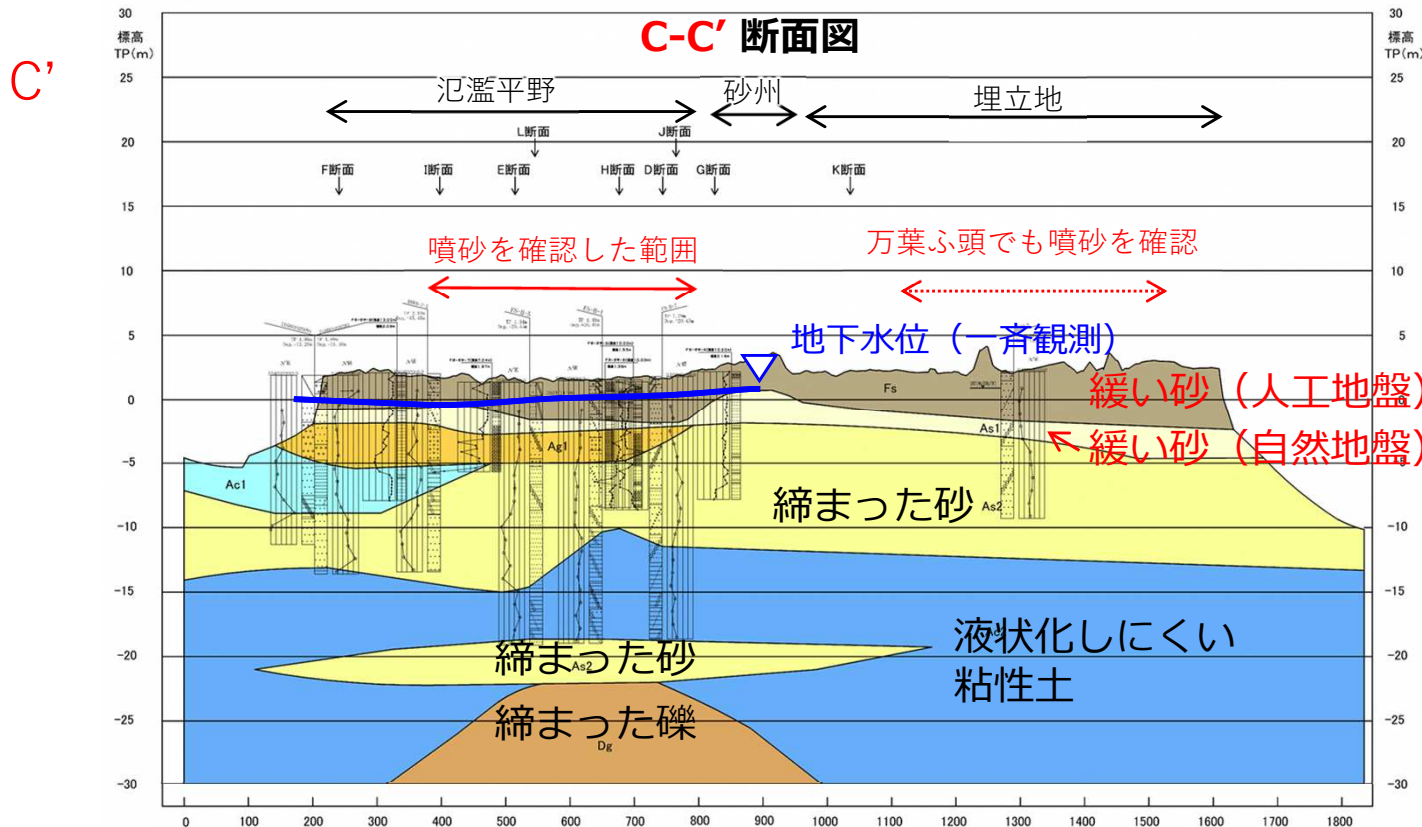
## 地質断面図（北～南の断面）

- 伏木地区では、氾濫平野に分類される範囲に地表面から4m程度の深さに緩い砂の層（人工地盤）が分布しているため、今回の地震で液状化による被害が大きかったと考えられます。
- 小矢部川付近の粘性土層が堆積している範囲では、噴砂は比較的少なく、地表面の標高がやや低い範囲（氾濫平野）で噴砂を確認しました。
- 液状化の被害が多く発生した範囲では、地下水は地表面から1m程度と浅い位置に確認されました。

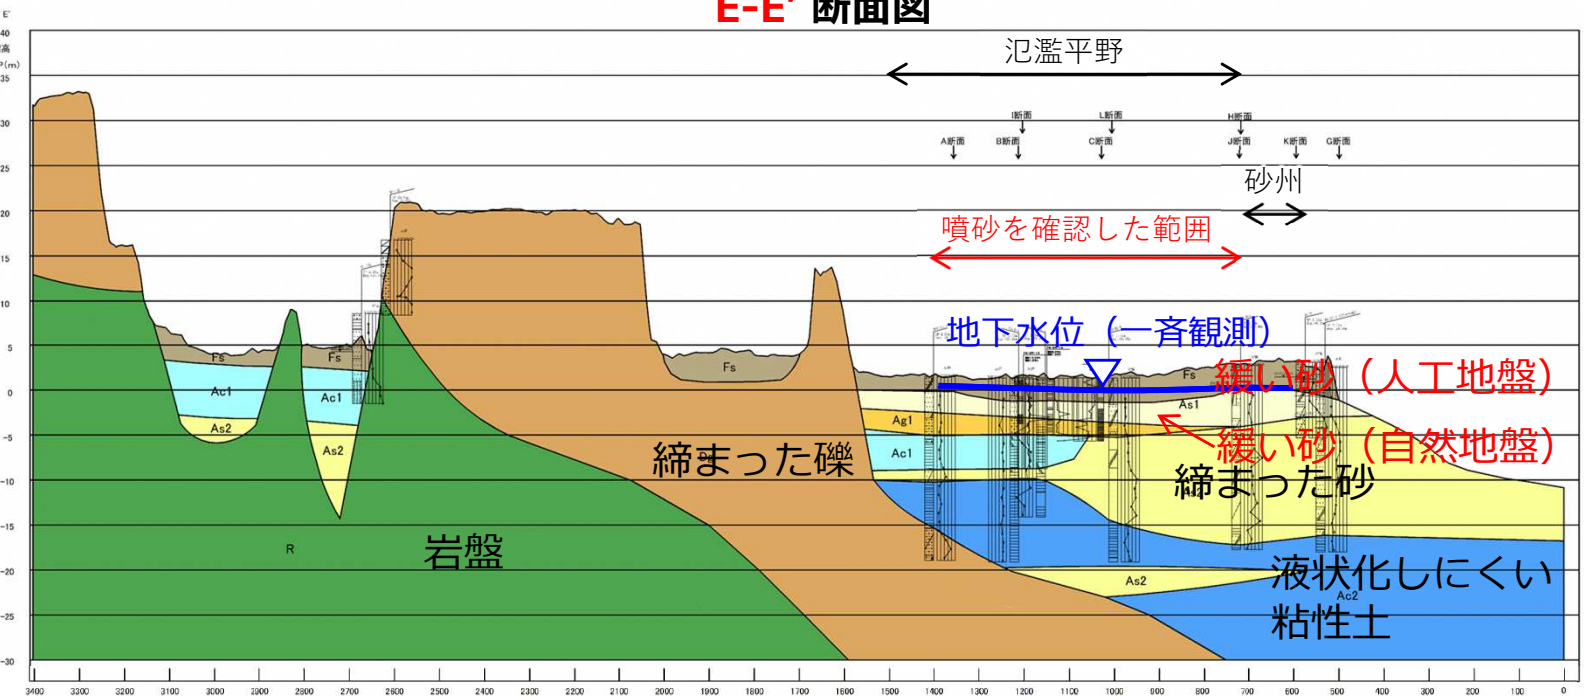
E-E' 断面図

- ・ 伏木地区では、地表面から4m程度の深さに緩い砂の層（人工地盤）が分布しているため、今回の地震で液状化による被害が大きかったと考えられます。
- ・ 地表面の標高が低い氾濫平野で、多くの噴砂を確認しました。
- ・ 液状化しにくい締まった礫は、段丘と氾濫平野の地表面から20m以深に分布しています。
- ・ 液状化の被害が多く発生した範囲では、地下水は地表面から1m程度と浅い位置に確認されました。

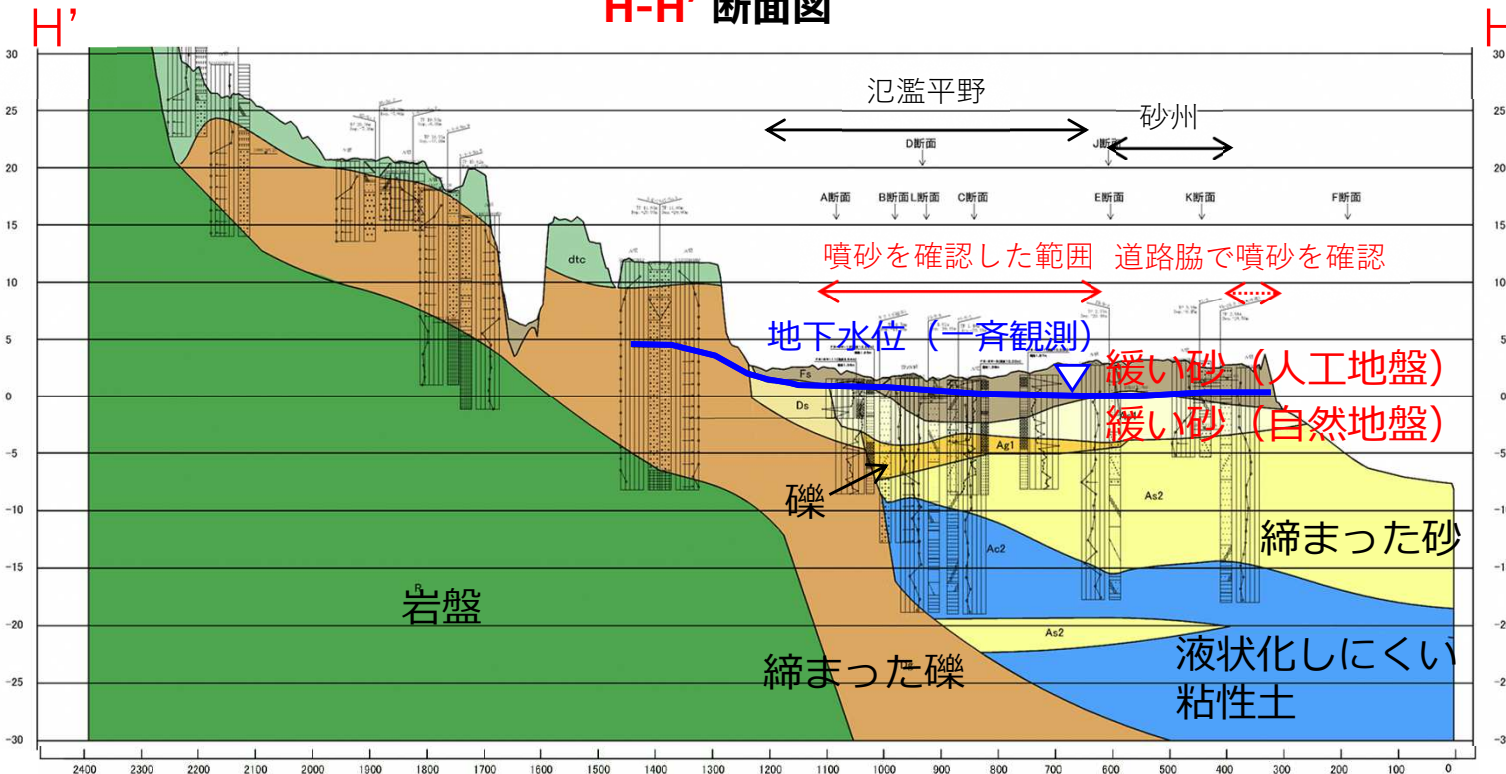
H-H' 断面図

- ・ 伏木地区では、地表面から4m程度の深さに緩い砂の層（人工地盤）が分布しているため、今回の地震で液状化による被害が大きかったと考えられます。
- ・ 地表面の標高が低い範囲（氾濫平野）で多くの噴砂を確認しました。
- ・ 地表面から15m以深に分布している粘性土は、小矢部川河口部に向かうにつれて、深くなっています。
- ・ 液状化の被害が多く発生した範囲では、地下水は地表面から1m程度と浅い位置に確認されました。

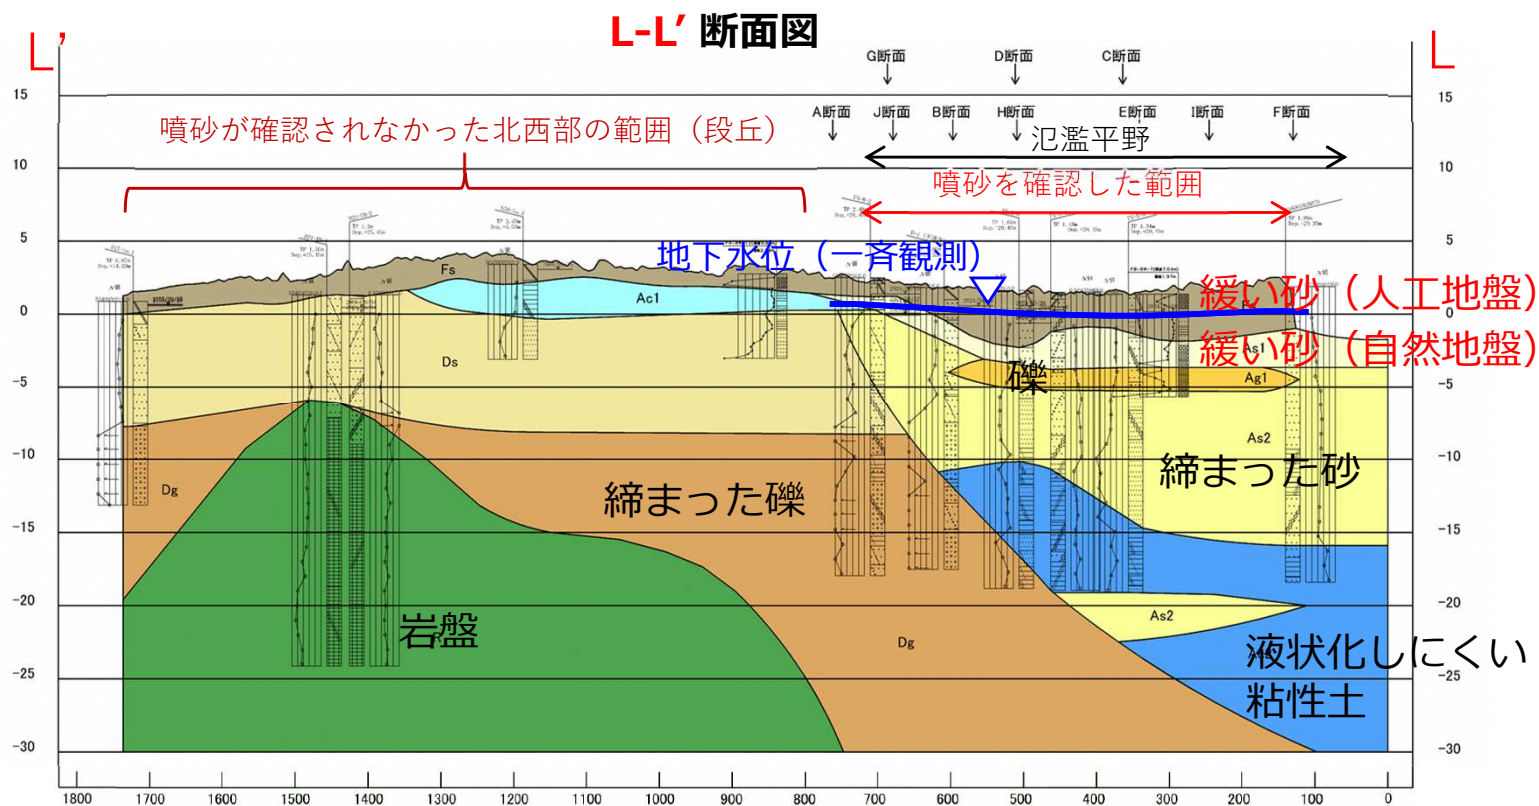
- ・ 伏木地区では、地表面から4m程度の深さに緩い砂の層（人工地盤）が分布しているため、今回の地震で液状化による被害が大きかったと考えられます。
- ・ 噴砂が確認された範囲は、標高が低い氾濫平野で、緩い砂の層（人工地盤）が分布している範囲でした。
- ・ 噴砂が確認されなかった北西部の範囲（段丘）は、岩盤と洪積層が隆起しており、浅いところまで分布していました。
- ・ 液状化の被害が多く発生した範囲では、地下水は地表面から1m程度と浅い位置に確認されました。

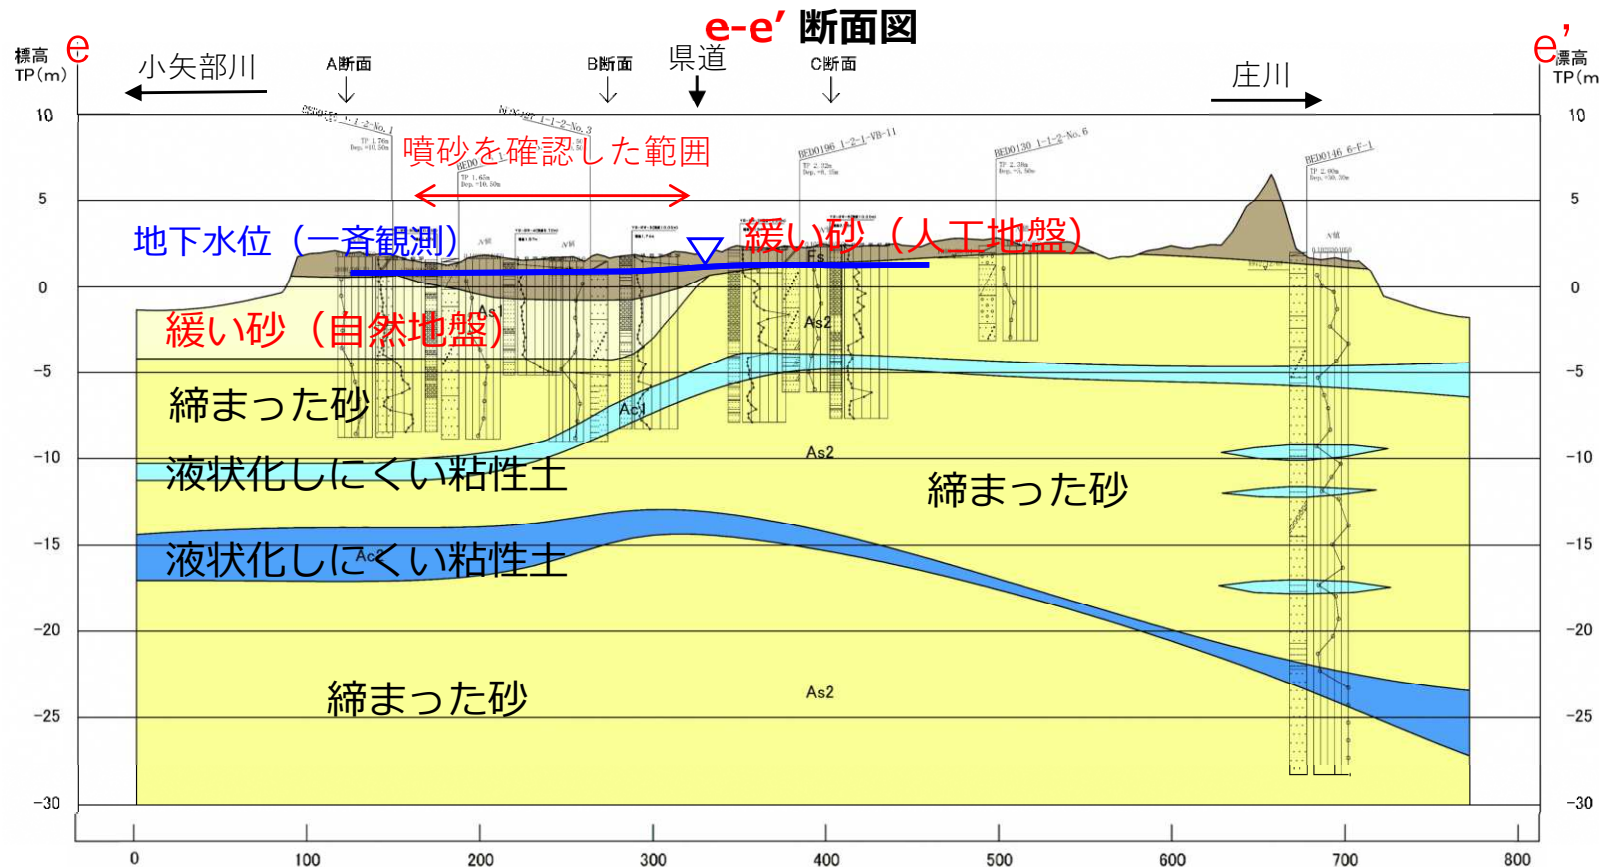
## 地質断面図（小矢部川～庄川－中央）

- 吉久地区では、地表面から4m程度の深さに緩い砂の層が分布しているため、今回の地震で液状化による被害が大きかったと考えられます。
- 県道より西側（小矢部川側）は緩い砂の層（人工地盤、自然地盤）、東側（庄川側）は締まった砂の層が地表面に分布していました。
- 地下水は地表面から1m程度と浅い位置に確認されました。小矢部川側が低くなっており、小矢部川と庄川に挟まれた地域の中央付近で地下水がやや高くなっていました。

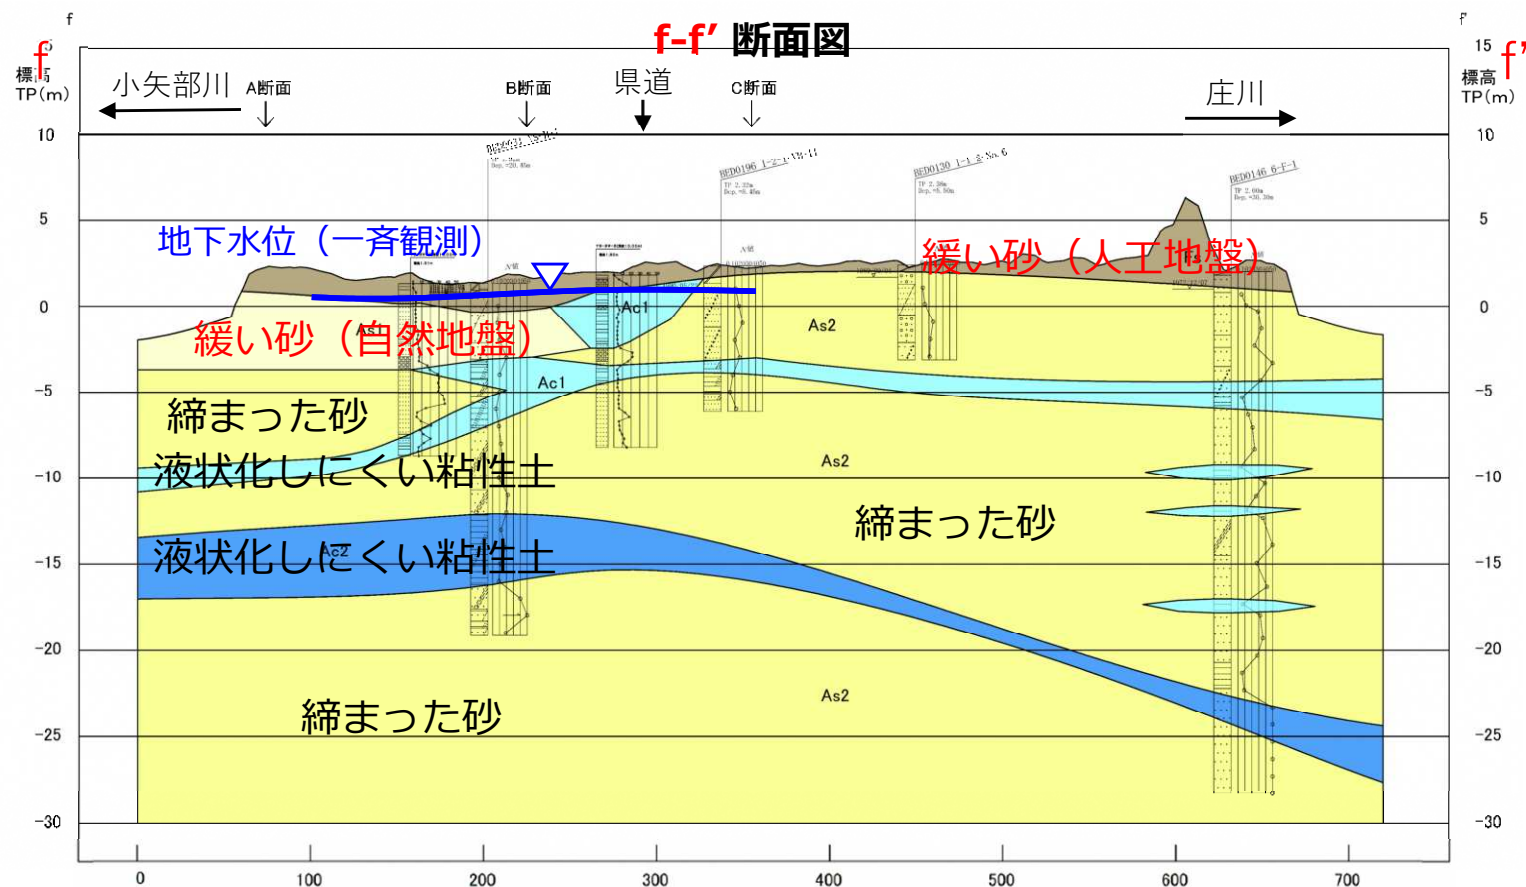
吉久地区では、地表面から4m程度の深さに緩い砂の層が分布しているため、今回の地震で液状化による被害が大きかったと考えられます。

県道より西側（小矢部川側）は緩い砂の層（人工地盤、自然地盤）、東側（庄川側）は締まった砂が地表面に分布していました。県道沿いでは、液状化しにくい粘性土層の分布が確認されました。地下水は地表から1m程度と浅い位置に確認されました。

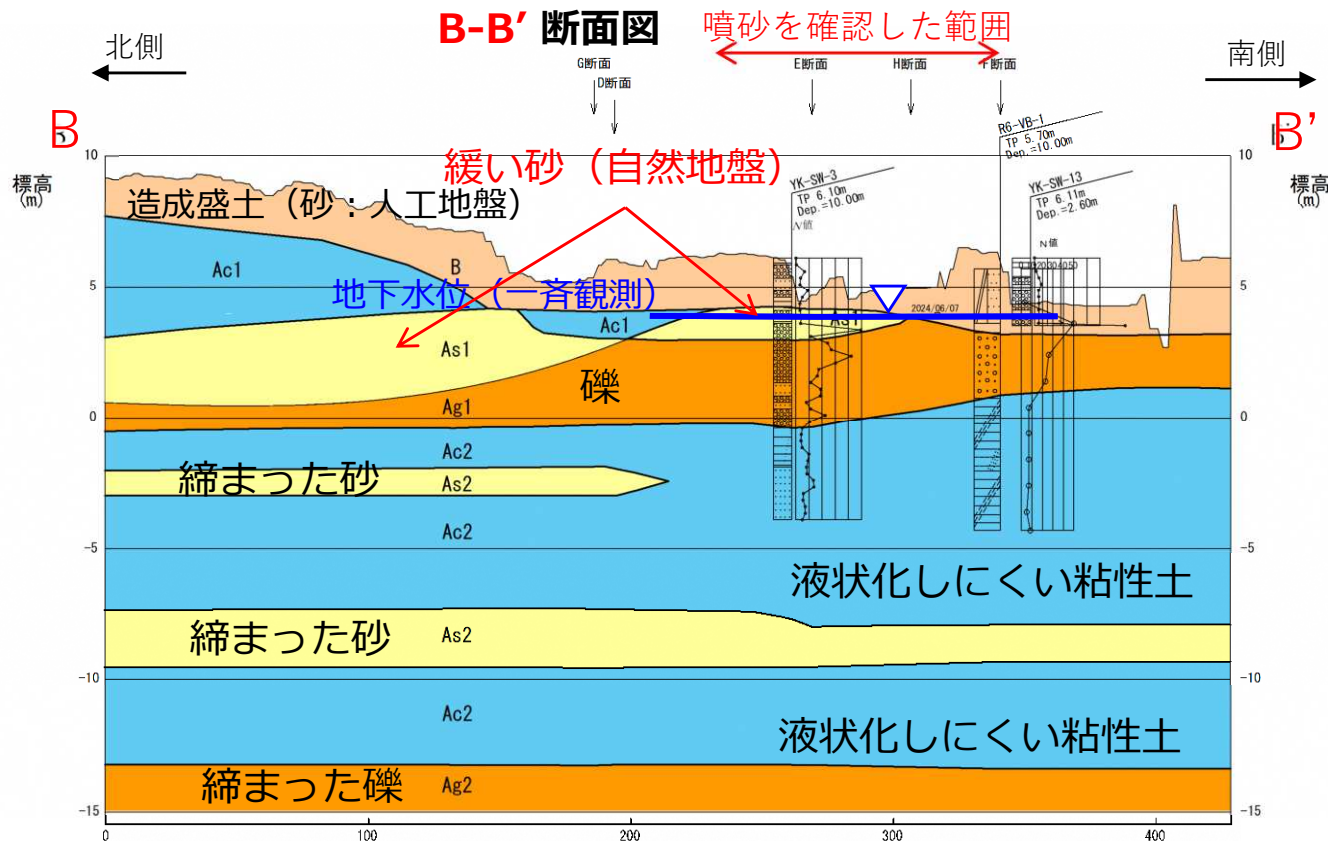
## 地質断面図（南北方向－中央）

- 横田地区では、1992年以降に造成された盛土直下に厚さ2m程度の緩い砂の層（自然地盤）が分布している範囲があり、今回の地震により液状化したと考えられます。
- 緩い砂の層（自然地盤）の下は礫層が、その礫層の下は、液状化しにくい粘性土層と締まった砂の層が交互に分布しています。さらにその下には締まった礫層が分布しています。
- 地下水は地表から2m程度の盛土下の緩い砂層（自然地盤）の上面付近で確認されました。

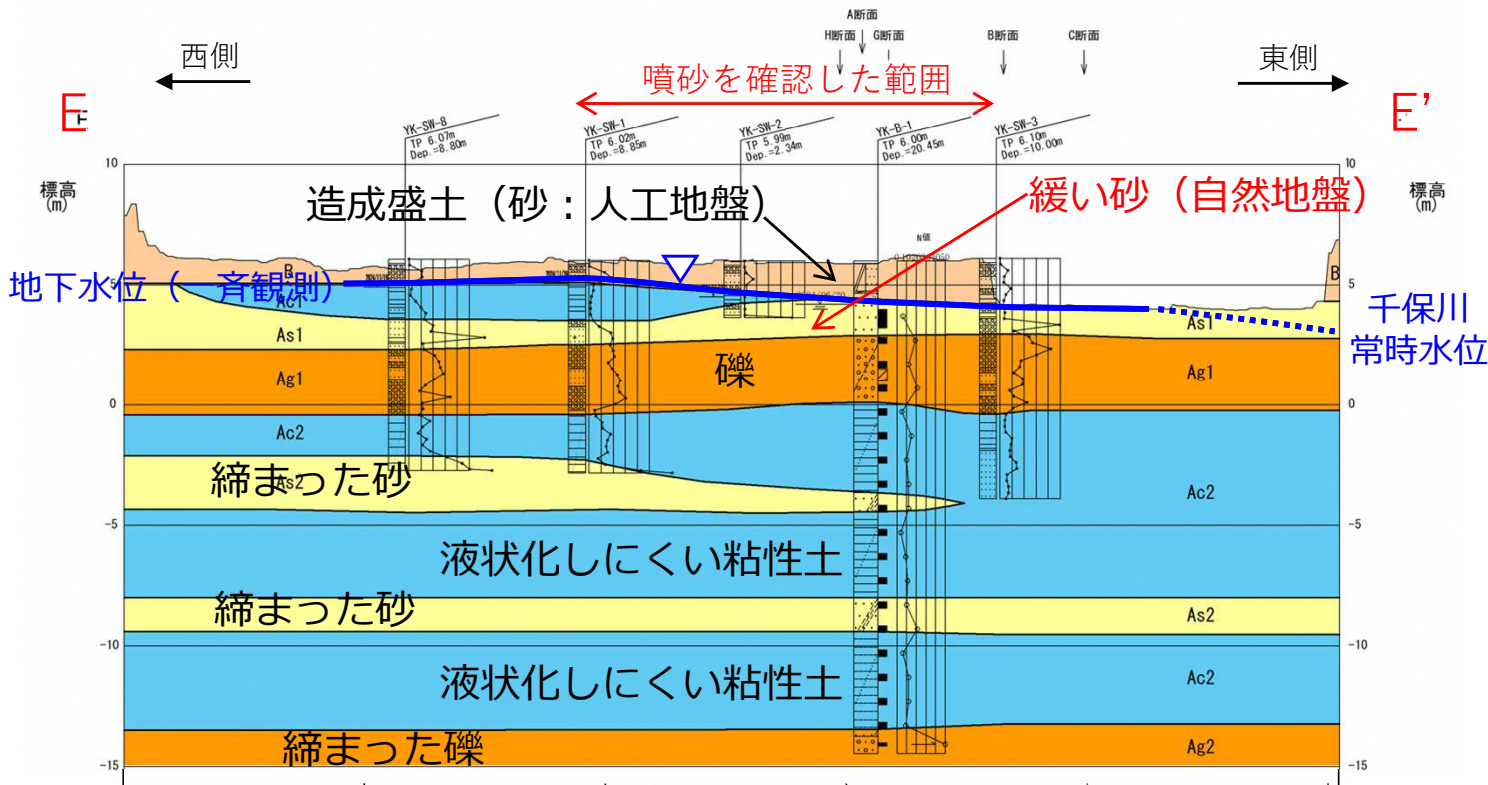
E-E' 断面図

- 横田地区では、1992年以降に造成された盛土直下に厚さ2m程度の緩い砂の層（自然地盤）が分布している範囲があり、今回の地震により液状化したと考えられます。
- その西側は盛土下に粘性土が分布しています。
- 緩い砂の層（自然地盤）の下は礫層が、その礫層の下は、液状化しにくい粘性土層と締まった砂の層が交互に分布しています。さらにその下には締まった礫層が分布しています。
- 造成盛土（人工地盤）は、東に行くほど厚くなりますが、造成盛土がなされていない範囲もあります。
- 地下水位は盛土の下面付近で確認されました。

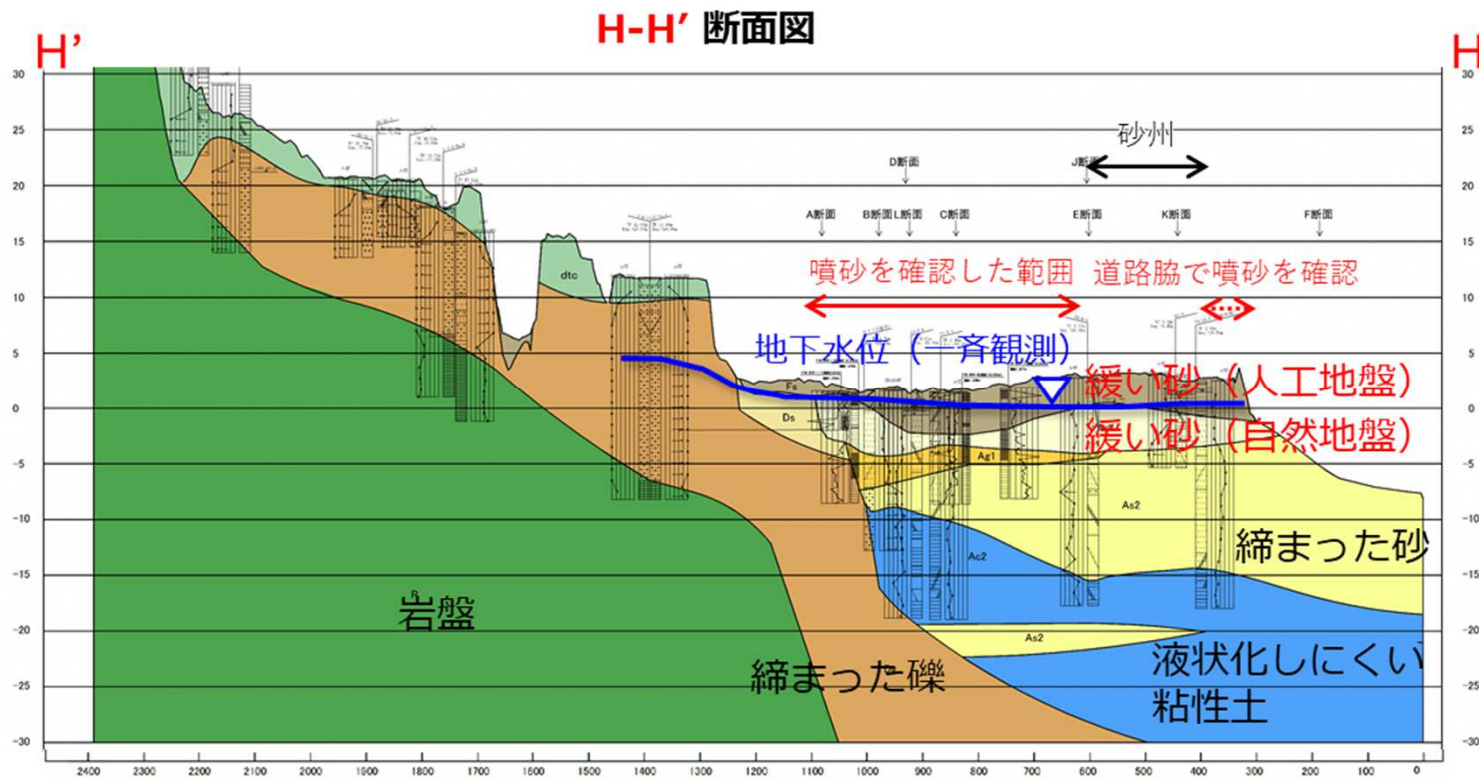
## 【伏木地区】

- 液状化による被害は、氾濫平野の緩い砂の層が分布するエリアで、標高が低く地下水が地表面から浅い地域で発生したと考えられます。
- 同地区は震度5強で、200galを越える加速度の地震動が発生し、約1分の長い揺れが発生したことから、液状化が発生したと考えられます。
- 過去にも液状化の記録がある地域で液状化が発生したと考えられます。
- 液状化が発生した範囲は、液状化層の厚さが厚いため、被害が大きくなったと考えられます。
- 地下水が地表面から浅く、液状化層が地表面近くまで分布しているため、液状化の影響が地表面に現れ、被害が拡大したものと考えられます。

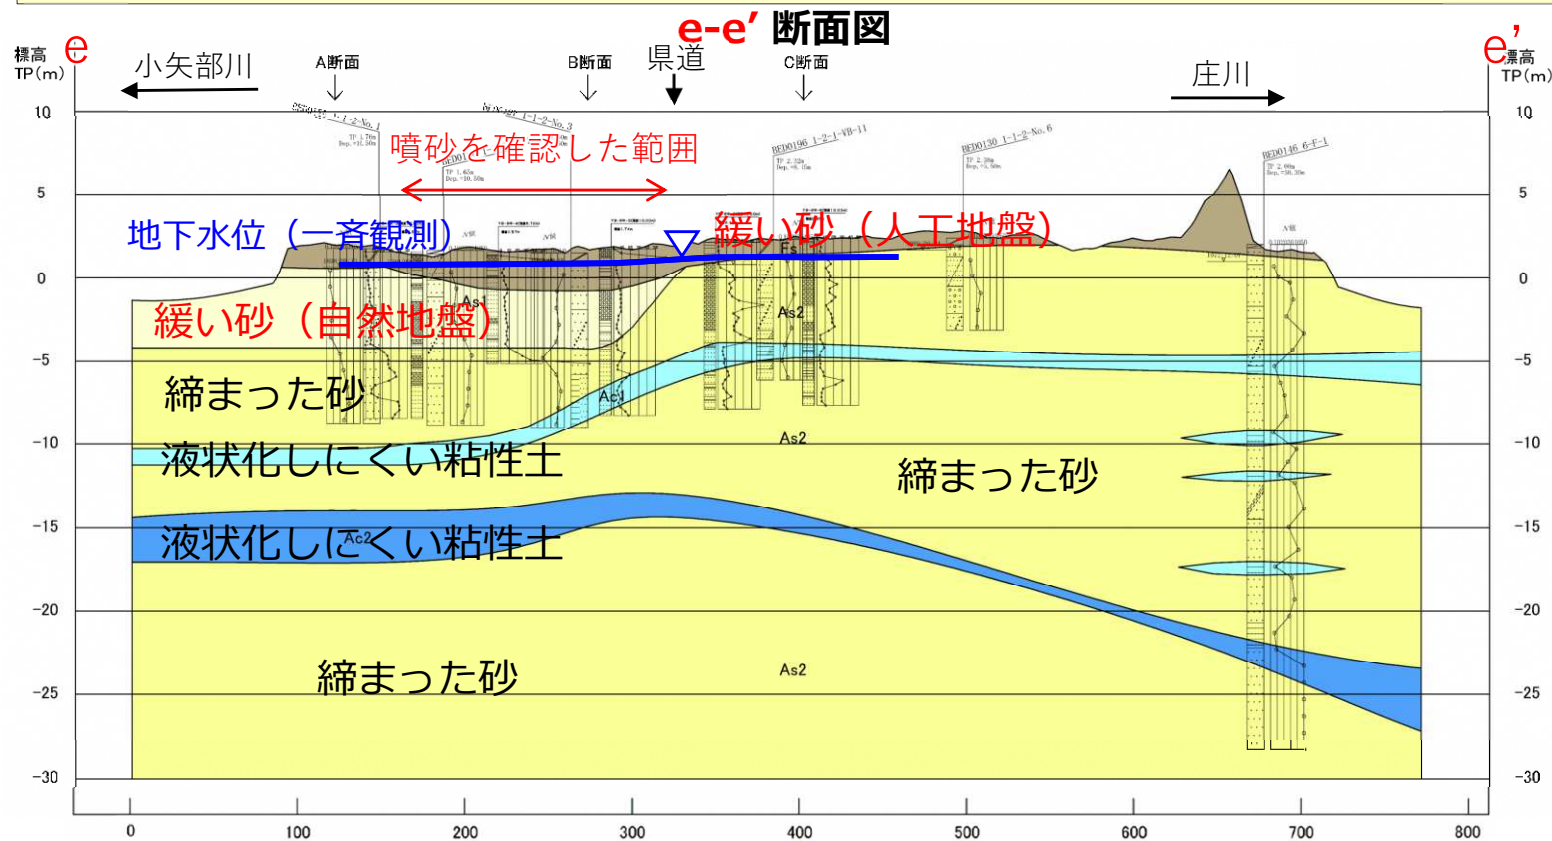
## 【吉久地区】

- 液状化による被害は、氾濫平野の緩い砂の層が分布するエリアで、標高が低く地下水位が地表から浅い地域で発生したと考えられます。
- 同地区は震度5強で、200galを越える加速度の地震動が発生し、約1分の長い揺れが発生したことから液状化が発生したと考えられます。
- 過去にも液状化の記録がある地域で液状化が発生したと考えられます。
- 県道の西側には、緩い砂の層が分布しており、噴砂を確認した範囲と概ね一致しています。この緩い砂の層は、旧庄川と小矢部川の合流点付近に位置しているため、河川由来の河床堆積物と考えられます。
- 地下水位は、地表面から約1m前後で一定であり、地下水が地表面から浅く、液状化層が地表面近くまで分布することで、液状化の影響が地表面に現れ、被害が拡大したものと考えられます。

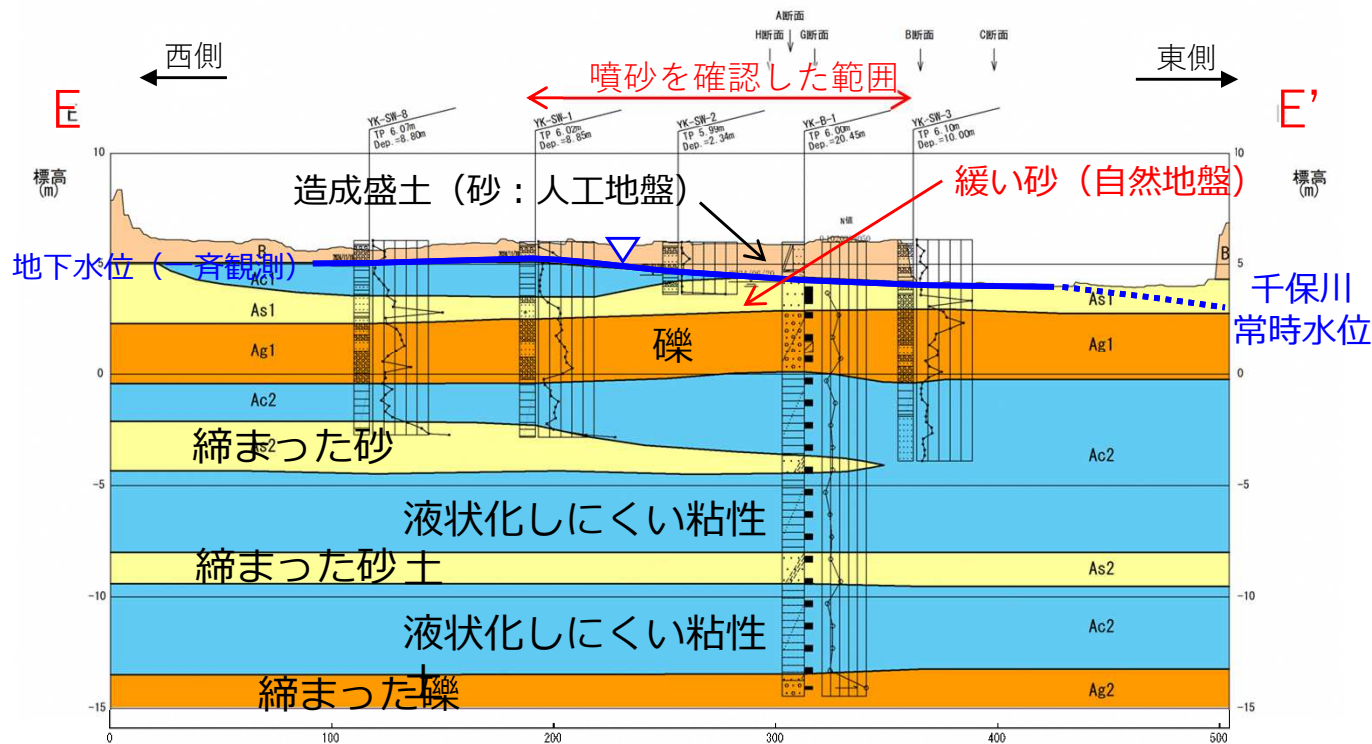
E-E' 断面図

- 液状化による被害は、氾濫平野と旧河道の湾曲部の内岸側の緩い砂の層が分布するエリアで発生したと考えられます。
- 同地区は震度5強で、200galを越える加速度の地震動が発生し、約1分の長い揺れが発生したことから液状化が発生したと考えられます。
- 過去にも液状化の記録がある地域で液状化が発生したと考えられます。
- 宅地造成盛土の下にある、緩い砂の層で、液状化が発生したと考えられます。一方、横田地区の北側と西側には液状化しにくい粘性土層が分布しており、液状化の被害が少なかったと考えられます。
- 造成宅地の中央付近から南側にかけて、地下水位は、地表面から約2mであり、地下水が地表面から浅く、被害が発生したものと考えられます。

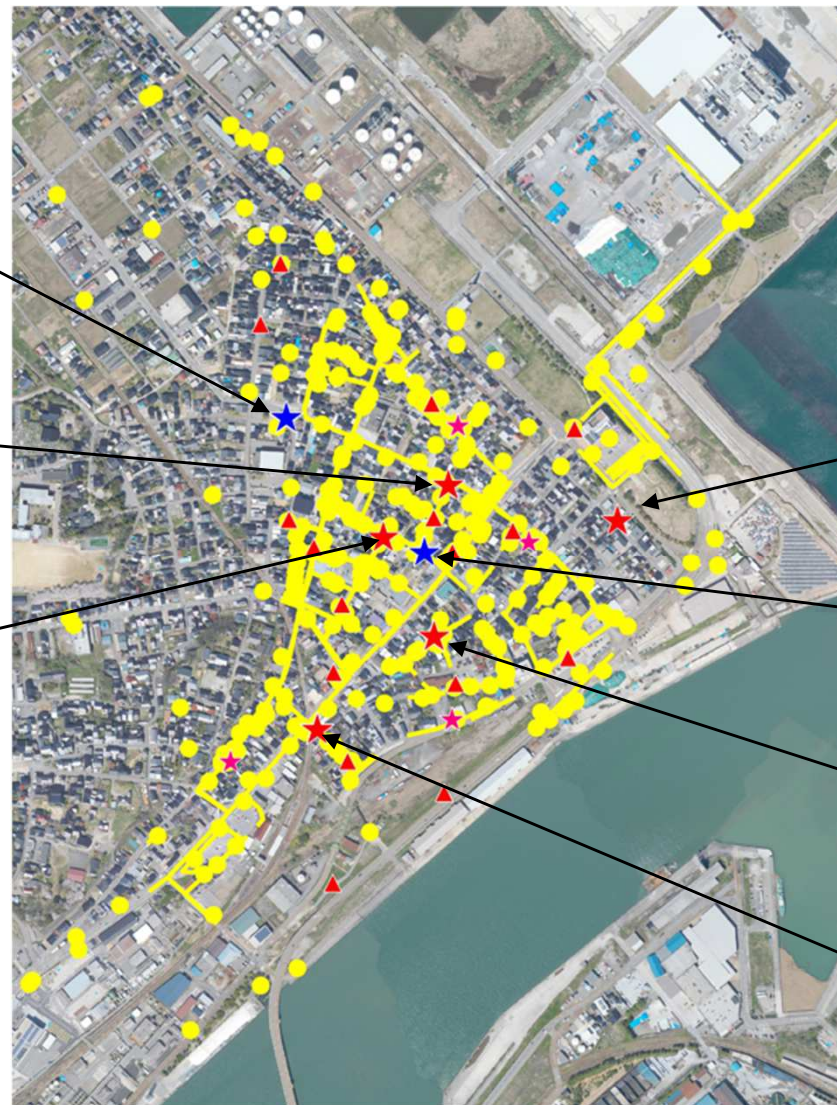
## 液状化判定の結果（現況：伏木地区）

- 各ボーリング結果から液状化判定を実施しました。
- 液状化判定の結果と噴砂の状況と整合していると考えられます。
- 判定の結果がCでない地点でも、液状化の可能性があります。

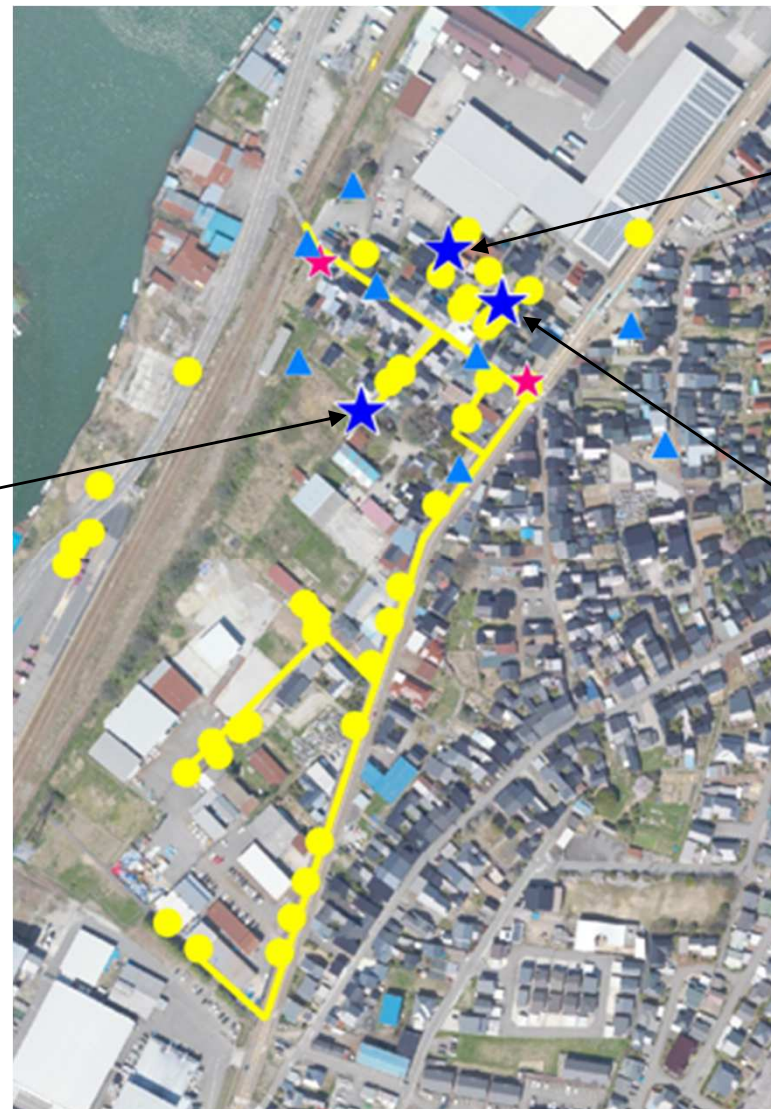
## 液状化判定の結果（現況：吉久地区）

- 各ボーリング結果から液状化判定を実施しました。
- 液状化判定の結果と噴砂の被害状況と整合していると考えられます。
- 判定の結果がCでない地点でも、液状化の可能性あります。

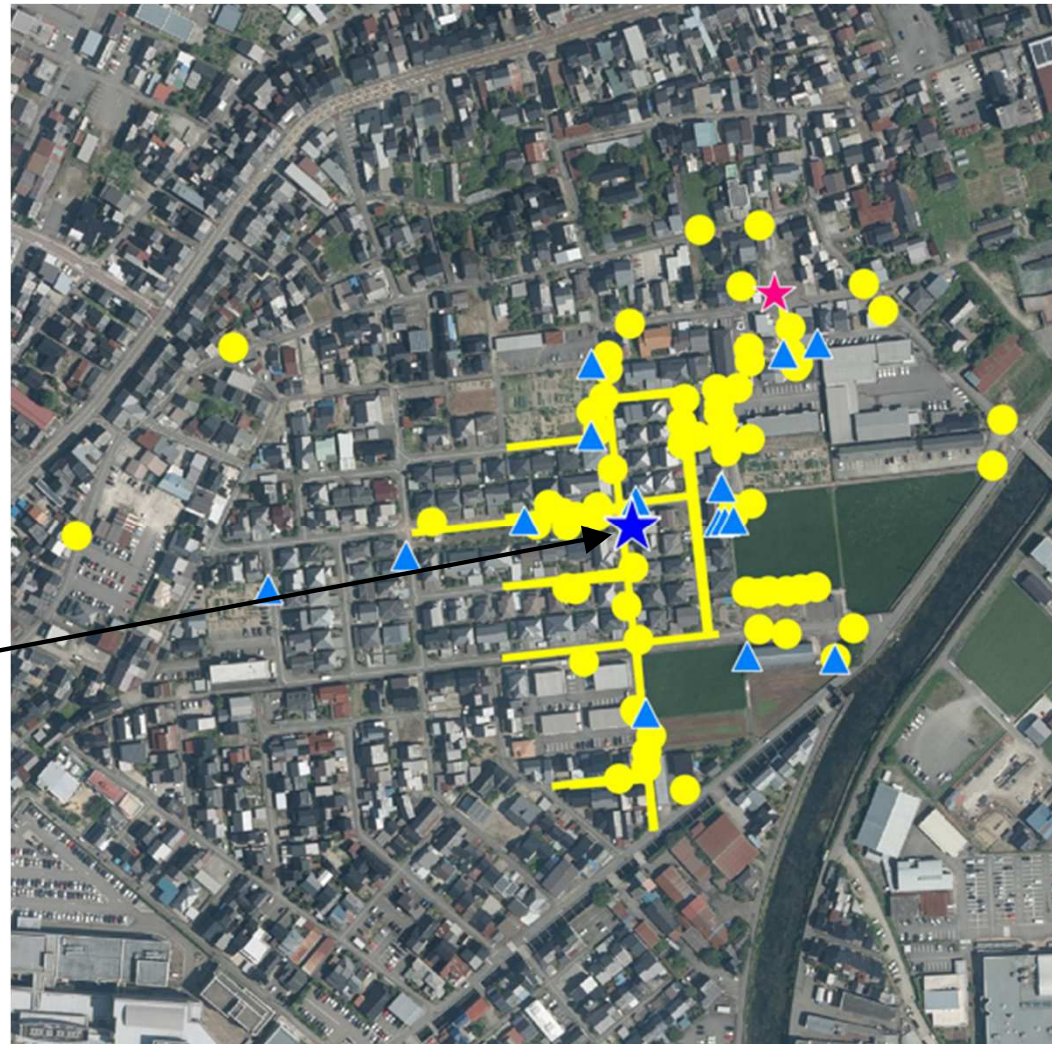
## 液状化判定の結果（現況：横田地区）

- 各ボーリング結果から液状化判定を実施しました。
- 噴砂が確認された箇所周辺でボーリング調査を実施しました。
- ボーリング調査地点での液状化判定の結果はB3判定でした。
- 判定の結果がCでない地点でも、液状化の可能性あります。
