# 【 1 横田】 横田小学校

【対策検討メンバー】 小学校、中学校、PTA、自治会、交通安全協会  
 国土交通省、富山県、高岡警察署  
 学校教育課、土木維持課、市民生活課

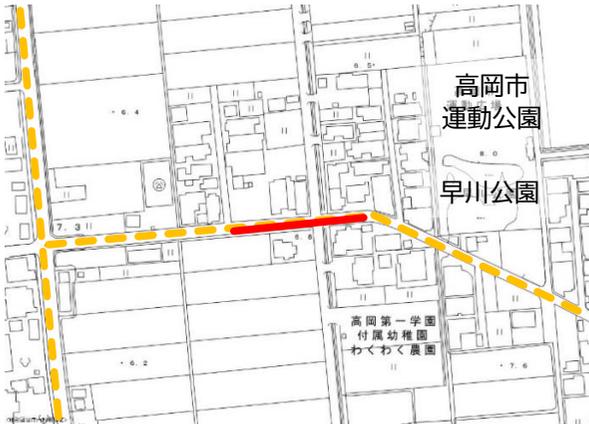
交差点付近がカーブがあり見通しが悪い上、スピードを出す車もいる

外側線、狭隘イメージの設置  
 止まれの標識、路面標示の更新

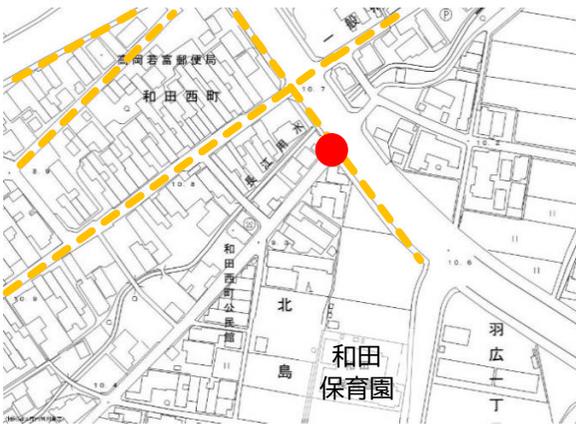
朝夕の交通量が多いが横断歩道がない

横断歩道の移設検討

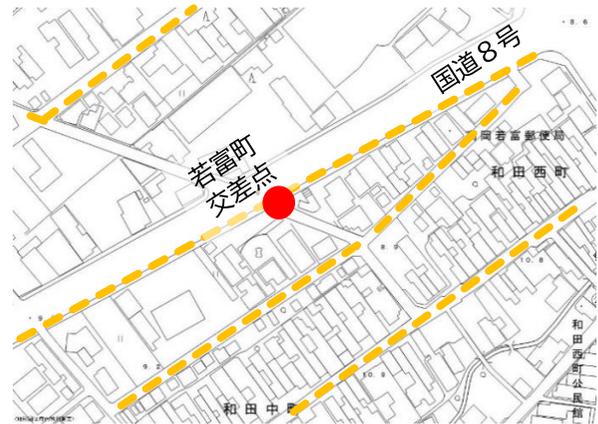
横断歩道が消えている

横断歩道の引き直し

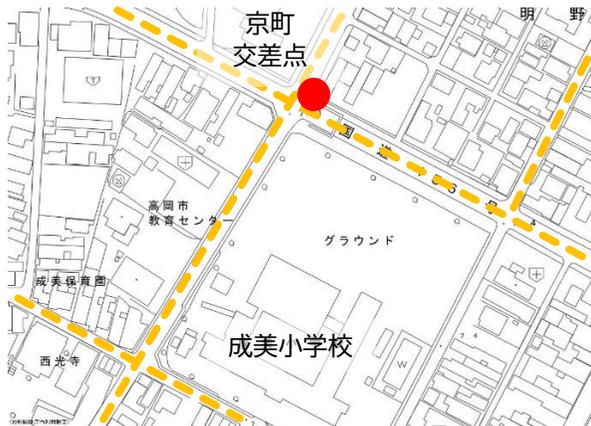
立体歩道橋入り口に児童が集まるが、柵等がない

防護柵設置の検討

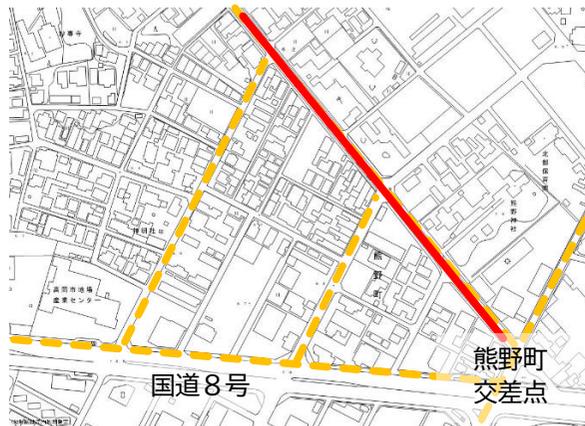
自転車歩行者道を走行する自転車の走行速度が速い

自転車のスピード抑制

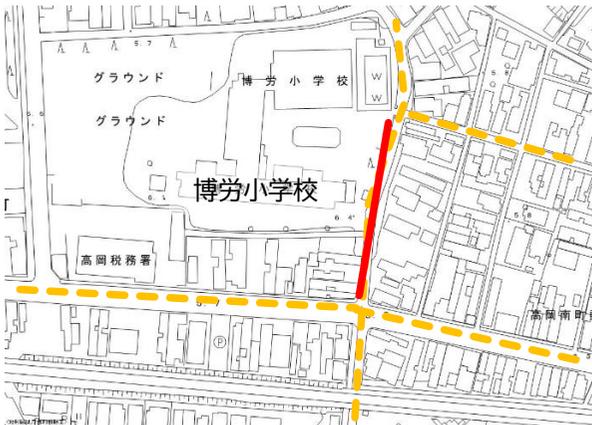
歩道沿いに蓋や柵のない水路があり転落しないか不安である

防護柵設置の検討

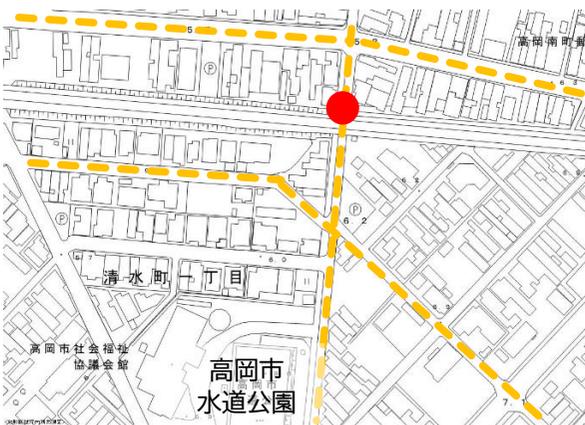
通行規制時間や一方通行を無視する車があり、児童が避ける際、側溝に落ちる危険がある

規制標識の標示方法の見直し  
ラバーポールの設置

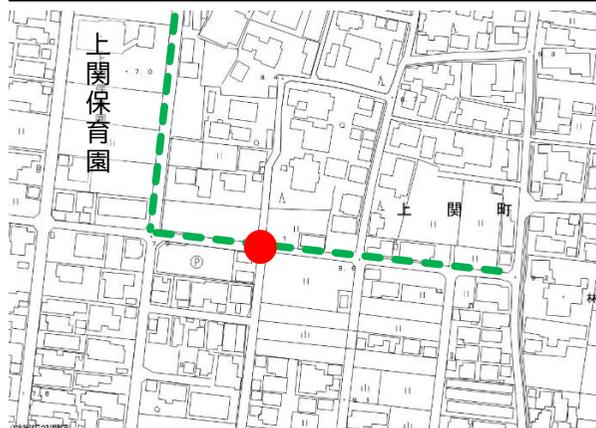
住宅が増え、小路地を通る車が増えたが止まれ等ないため一旦停止せず交差点に進入する

ドット線の設置

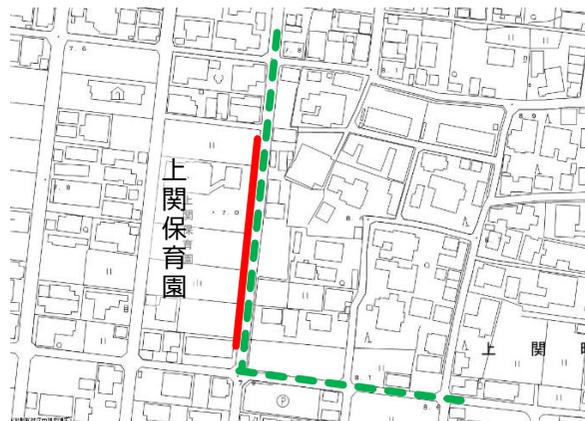
大雨時、道路の沈下したところに水がたまる

沈下部分をオーバーレイ

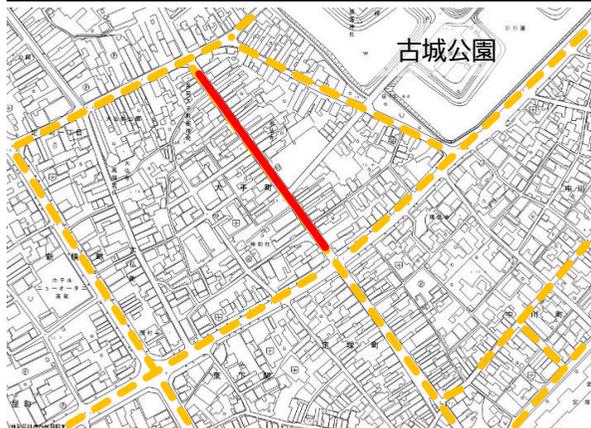
まばらでガタツキのある側溝蓋の上を児童が歩き危険である

路側帯を歩くよう指導

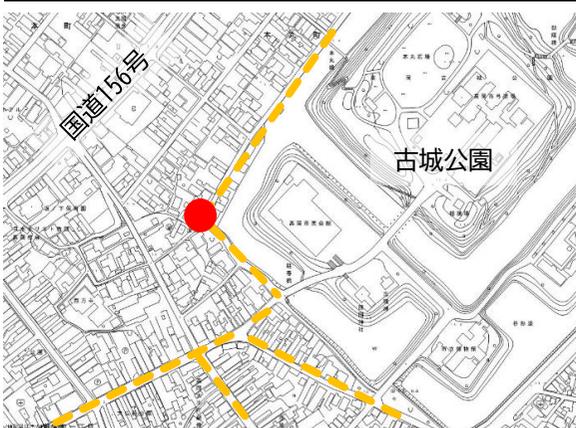
カーブの角で下り坂（歩行者専用道）と合流しており危険である

ラバーポールの設置

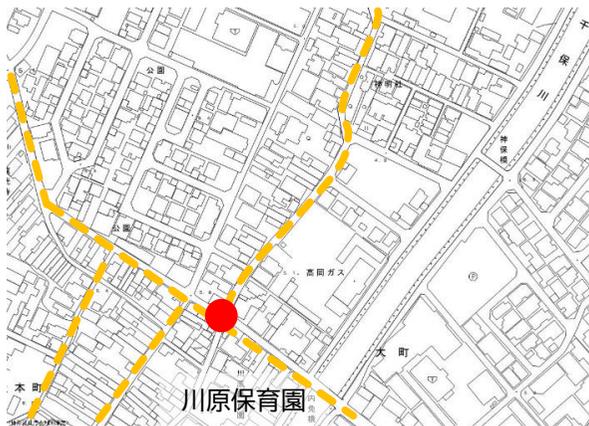
統合後、新しく横断部ができたが、横断歩道がない。

横断歩道の移設に向け地元調整等を検討

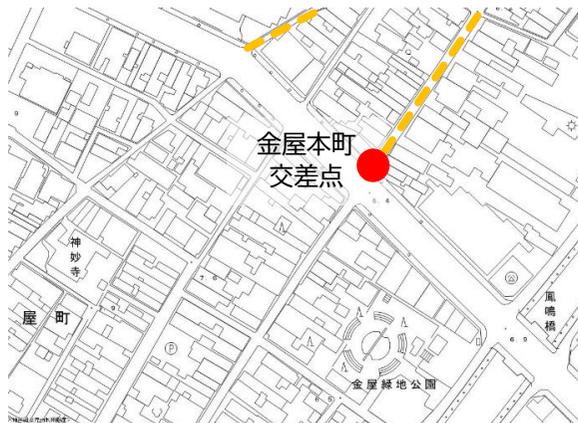
県道を横断する交差点であるが、自転車の往来が激しいため危険である。

ラバーポールを設置  
横断箇所の周知・徹底

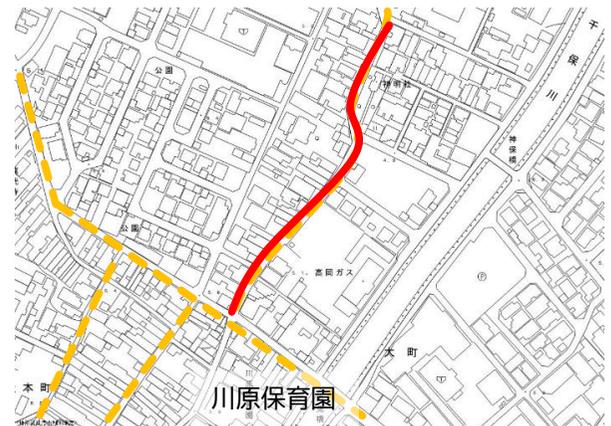
外側線が消えている

外側線の引き直し

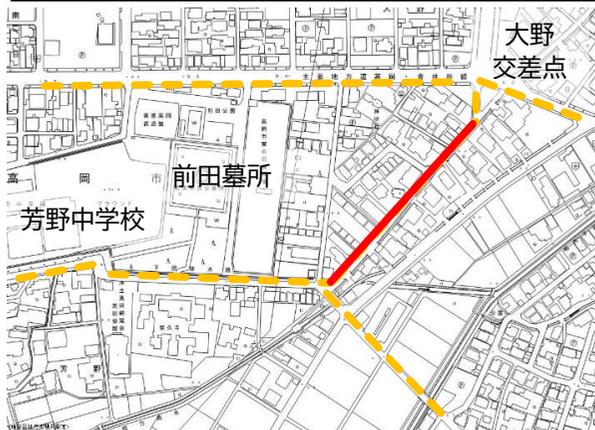
通学路に幅の広い用水路が流れているが、柵や蓋がない

幅の広い路肩の設置

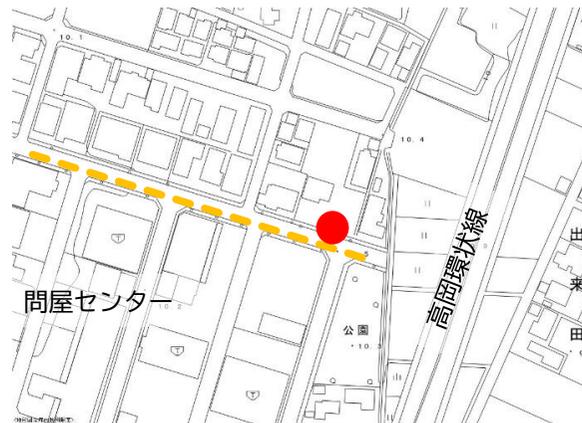
歩道沿いに柵のない水路がある

ラバーポールの設置

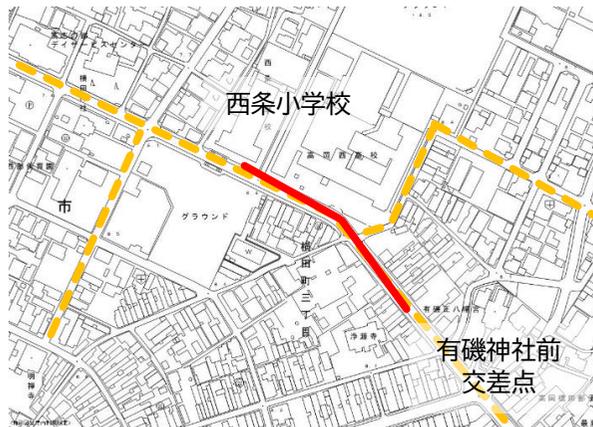
小学校前のカーブでスピードを出す車がいる

中央線の復旧  
狭隘イメージ、学童注意の設置

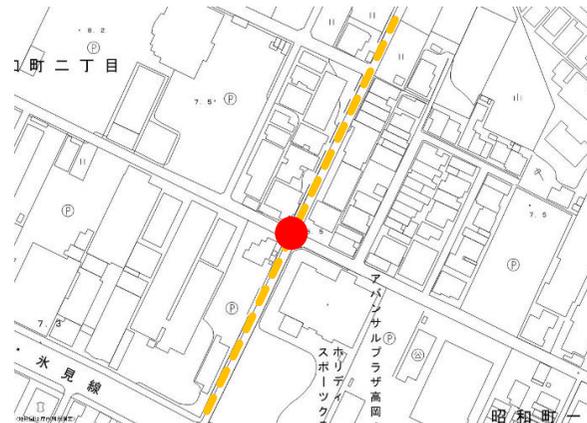
水路反対側に路肩はあるが、水路に柵等がなく危険視されている

通学方法の指導強化  
足跡マークの設置

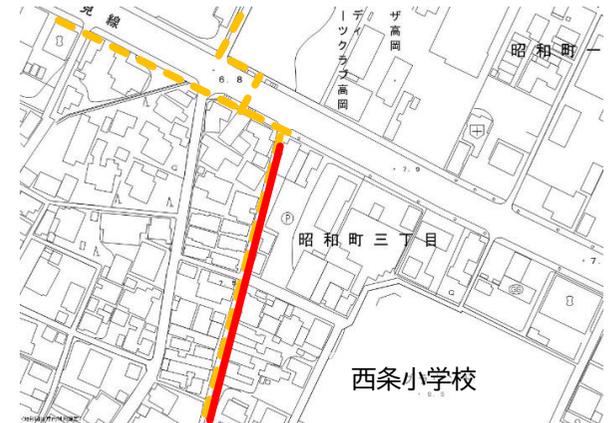
道幅が狭く、除雪が十分に行えていない

雪置き場の指定

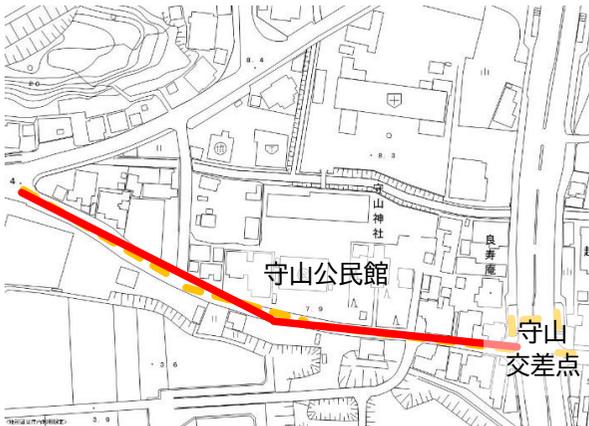
通学時間は県道-国道間の抜け道として利用する車が多い。

外側線の引き直し  
学童注意の設置

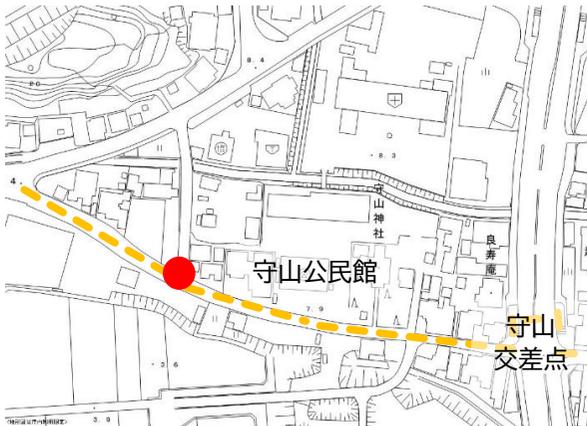
通学時に交通量が多いが、横断歩道がないため横断できない児童がいる

横断箇所の見直し

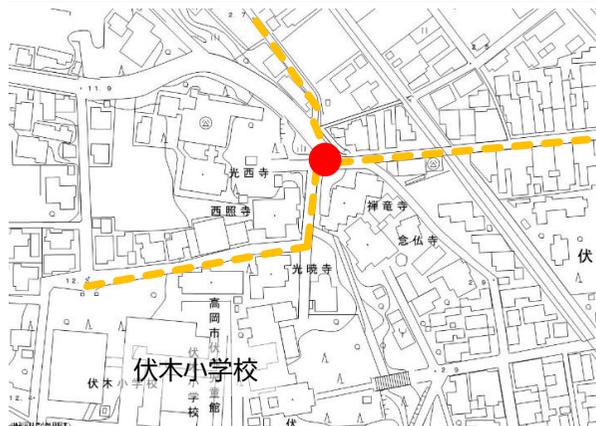
横断歩道・ダイヤモンドが消えている

規制標示の引き直し

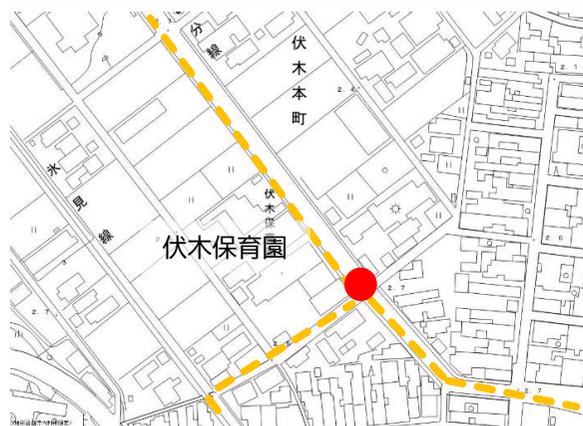
三叉路の路側帯とダイヤモンドが消えている

外側線、ドット線の設置  
規制標示の引き直し

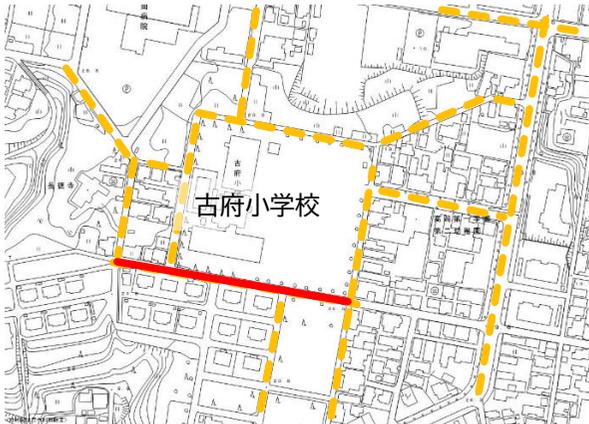
外側線と横断歩道が消えている

外側線の引き直し  
横断歩道、停止線の引き直し

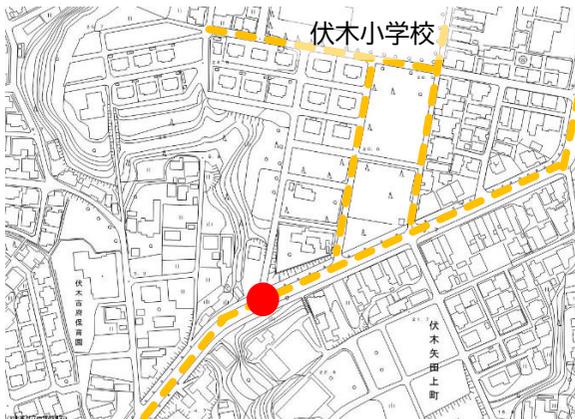
横断歩道はあるが見通しが悪く児童が車道へ飛び出す

足跡マークの設置

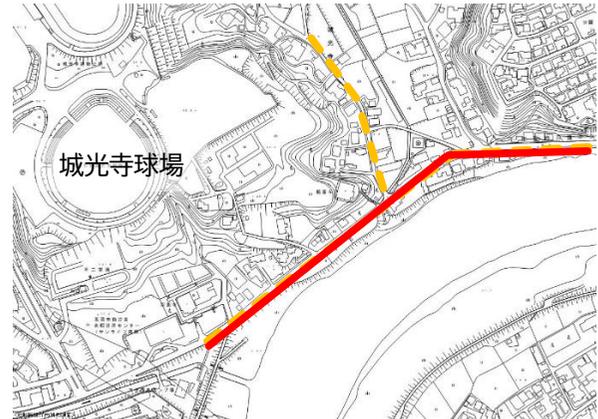
カーブを描いており、路肩が狭いがスピードを出した車が走って危険である。

外側線の復旧、路面標示の設置検討  
速度取締りの強化

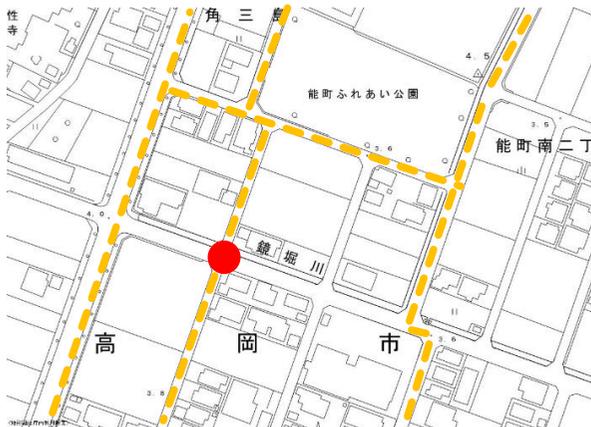
停止線が消えている

停止線の引き直し  
止まれの標記

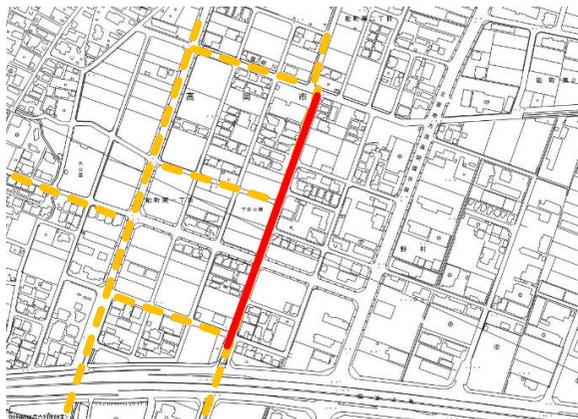
用水路に蓋がないところがある

側溝の蓋掛け  
路肩を設けた白線の設置

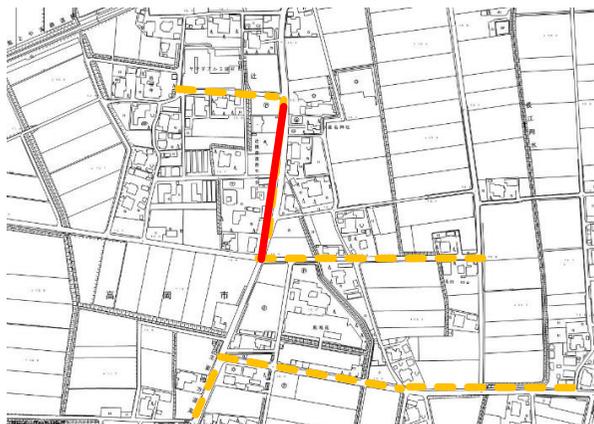
交通量が多い道であるが横断歩道がない

路面標示の設置  
横断旗の配布

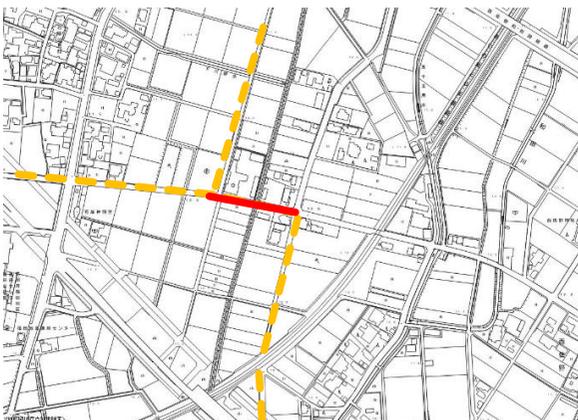
路側帯のカラー塗装が消えてる

路側帯の復旧

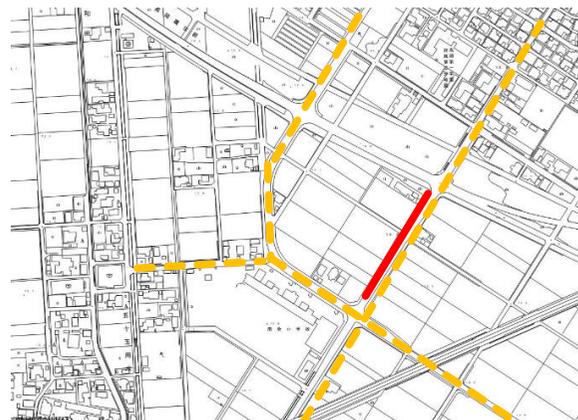
水路に柵はあるがのぞき込む子供が多い

注意看板の設置

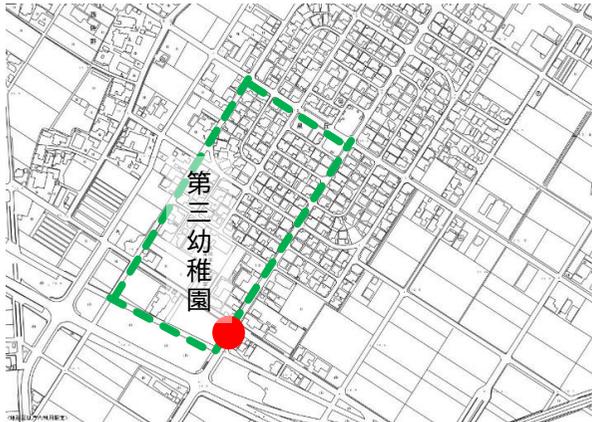
用水路に掛かる防護柵に隙間がある

防護柵の修繕

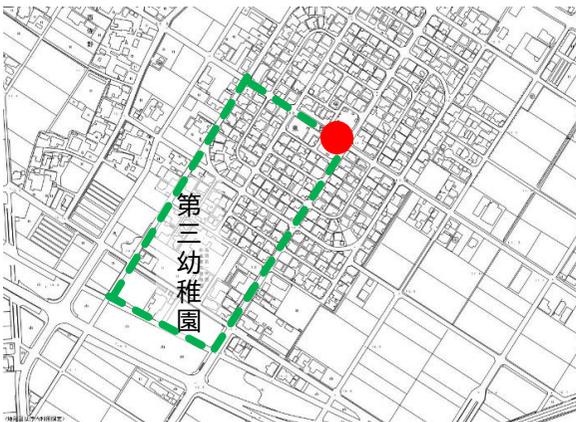
児童公園前の白線が消えている

白線の引き直し

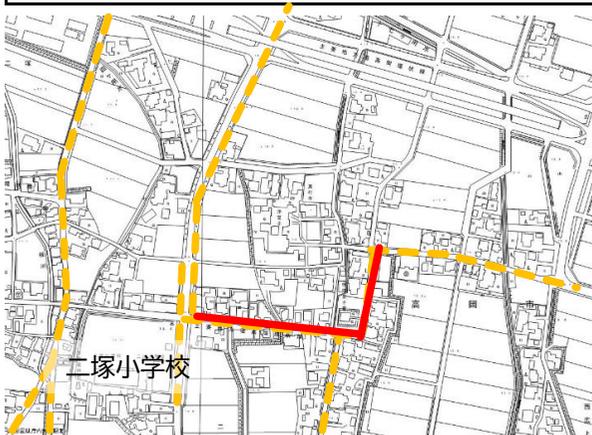
通学路であるが抜け道となっており通行量が多い

通学路変更の検討

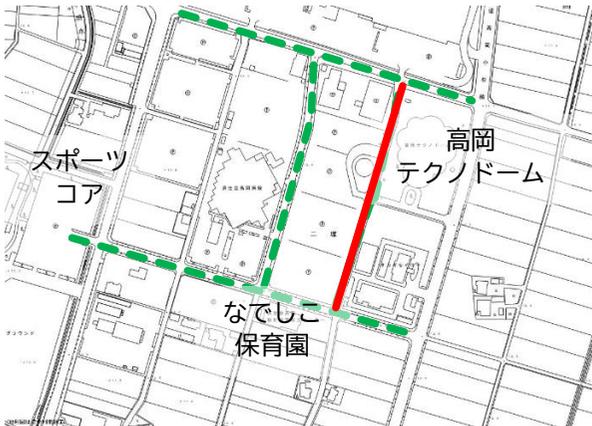
歩道はあるが、四輪手押し車が通れる幅員がない

広い歩道を利用するなど、散歩道の見直しの検討

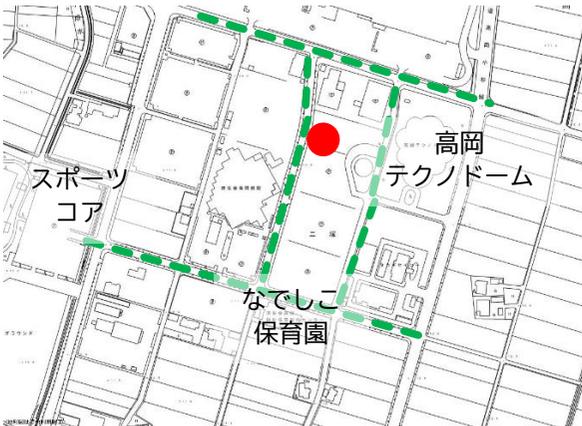
乗り入れ付近の植栽が高いため、歩行者から車両の確認がしにくい

駐車場の植栽を剪定するよう県へ依頼

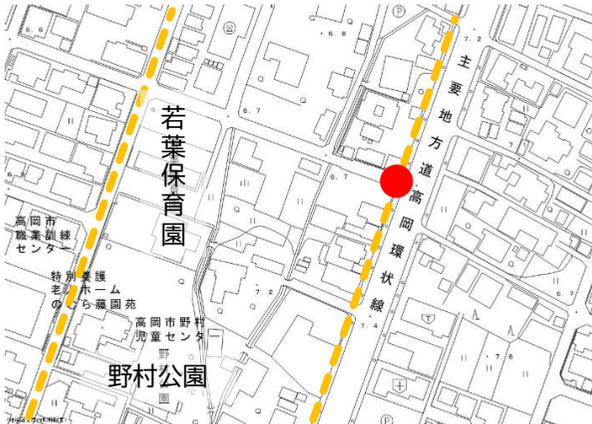
歩道横断部のブルーラインが消えている

ブルーラインの復旧

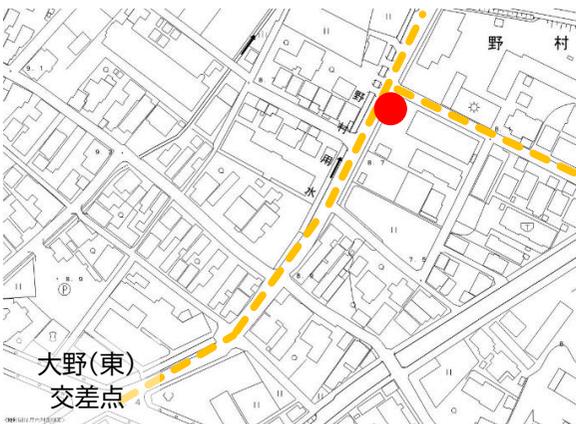
歩道上のガードパイプが破損している

ガードパイプの復旧

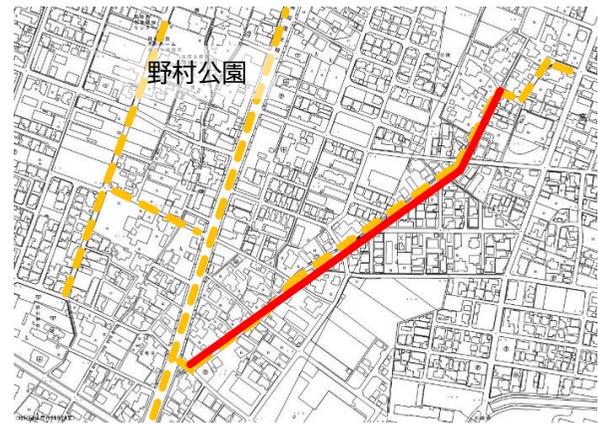
深い用水路があるが、柵がない

水路の反対側に広い路肩を設置

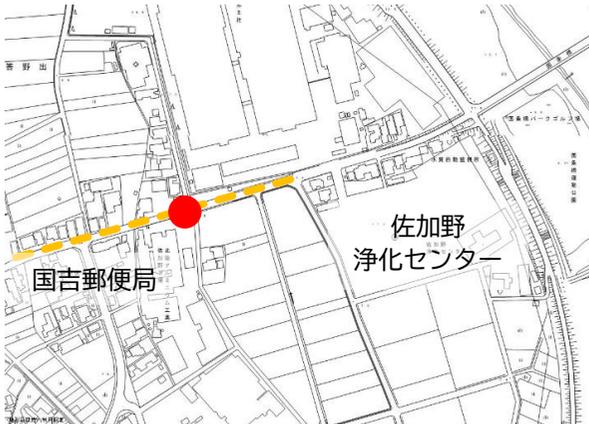
交通量の多い道を児童が横断する

学童注意の設置

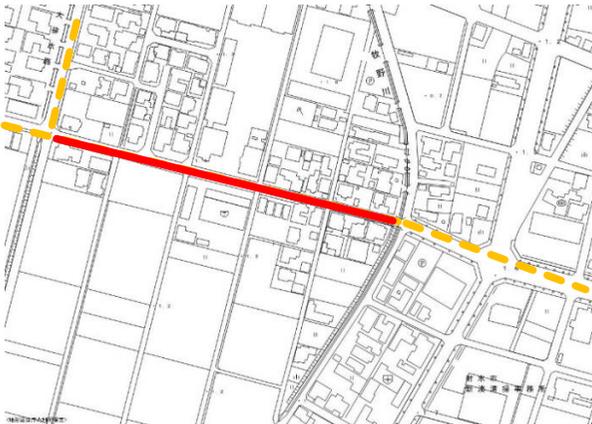
交通量が多く、過去にポールを設置したが数が少ない。

ラバーポールの追加  
学童注意の設置

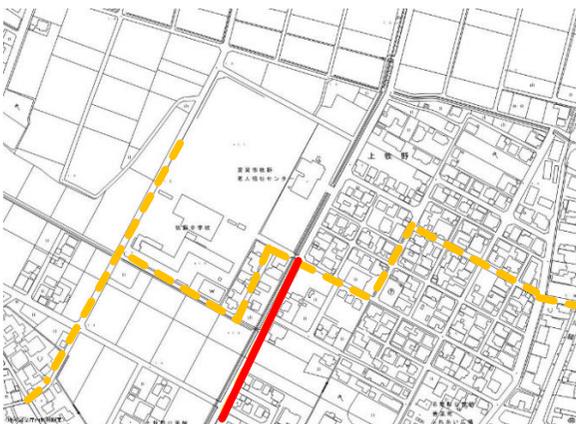
外側線が消えている

路肩を広げた外側線の設置

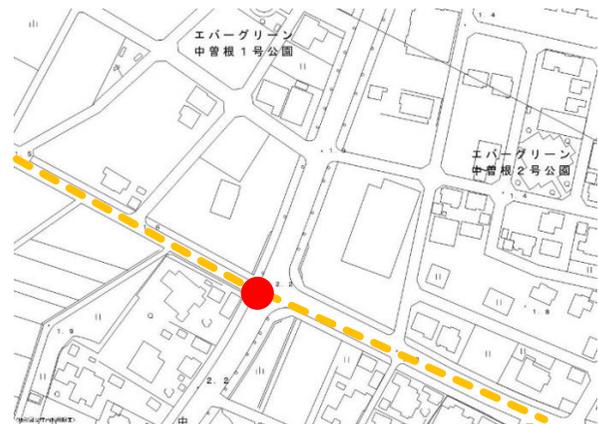
横断歩道が消えている

横断歩道の引き直し

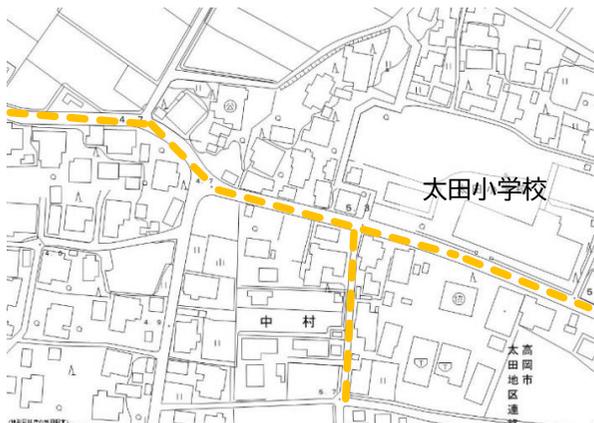
三叉路に進入する停止線が消えており、停止せずに侵入する車がいる

停止線の引き直し

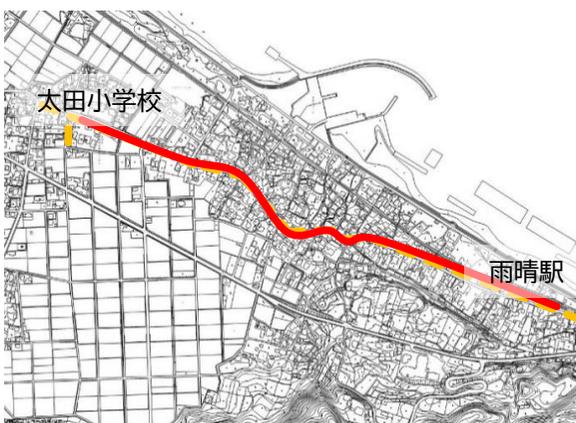
路線全体でダイヤモンドマークが消えている箇所が多くある

ダイヤモンドマークの引き直し

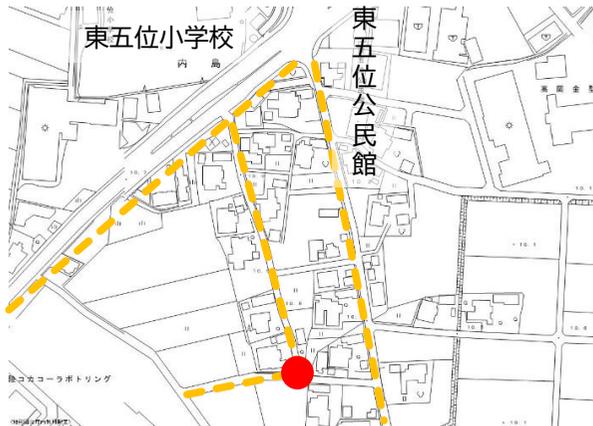
T字交差点に停止線がない

足跡マークの設置

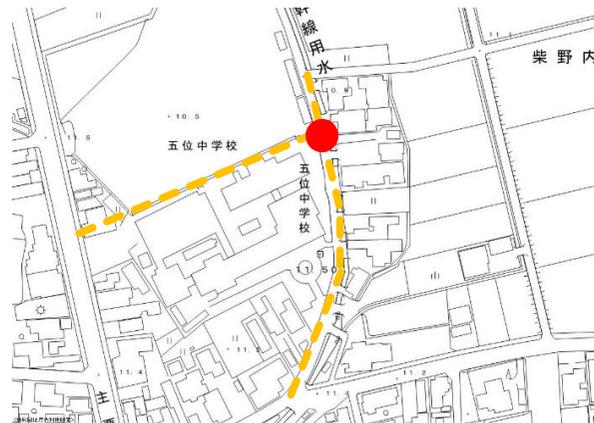
学校敷地から出る際、自動車の往来が確認しづらい

交通安全看板の検討（管理通路部）  
足跡マークの検討（市道部）

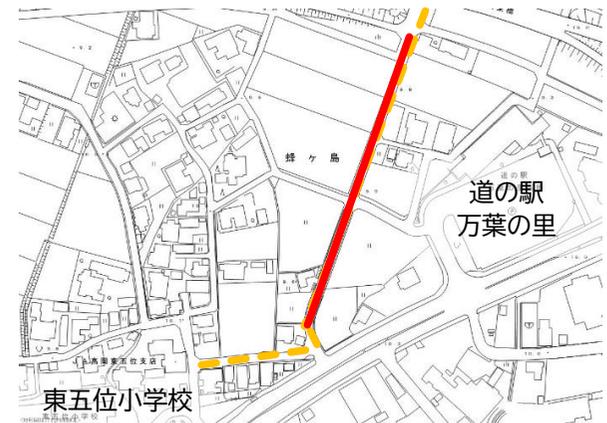
幅広の路肩があるが、児童が田んぼへ転落することがあった。

ラバーポールの設置

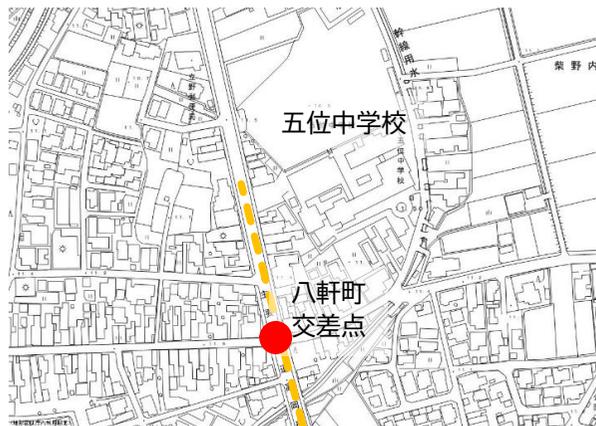
信号交差点であるが、歩行者用信号がない

歩行者用信号の設置の検討

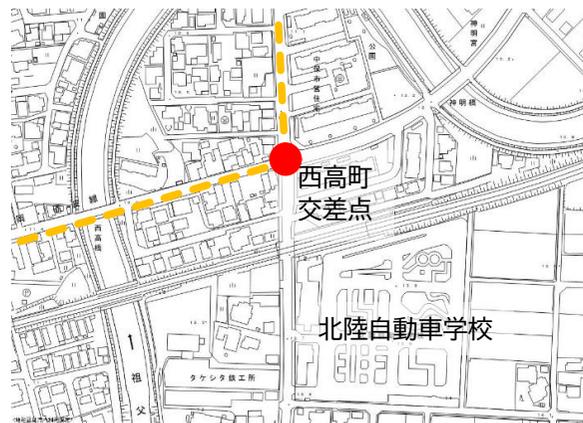
横断歩道、停止線、ダイヤモンドが消えている

規制標示の引き直し

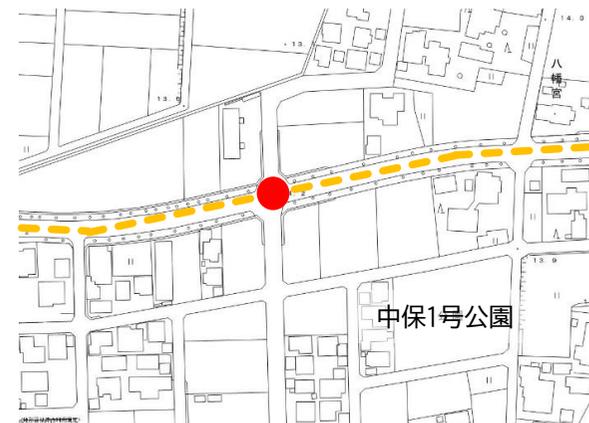
統合後、交差点利用児童が80名以上となるが安全施設が不十分である。

通学路等の見直し  
ラバーポールの更新

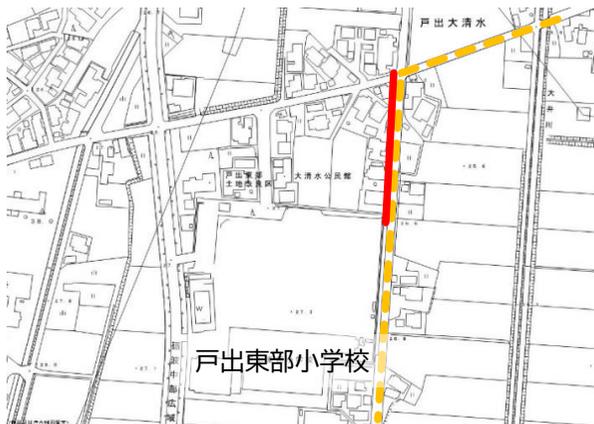
外側線と規制標示が消えている

外側線の引き直し  
規制標示の引き直し

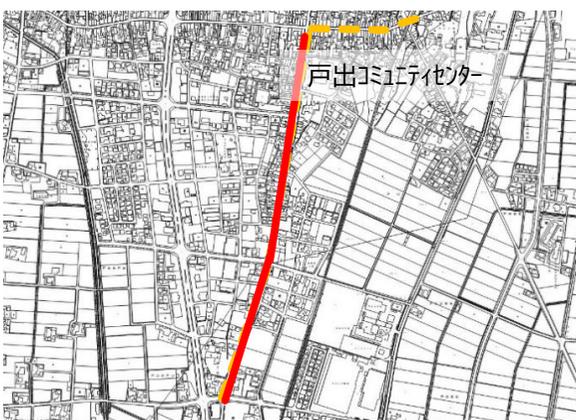
路肩が狭いが、交通量が多くスピードを出す車がいるため危険である

学童注意の設置

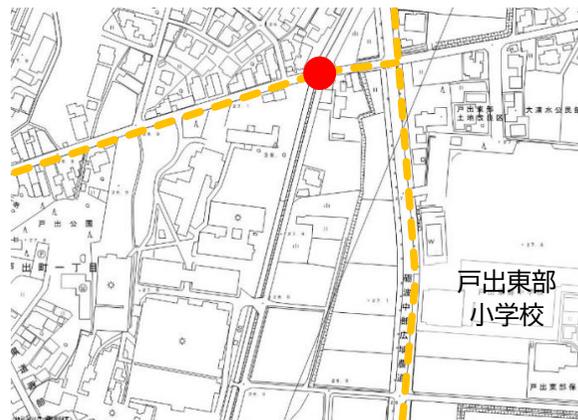
用水路に掛かる橋で路肩が狭まっている

文字付きラバーポールの設置

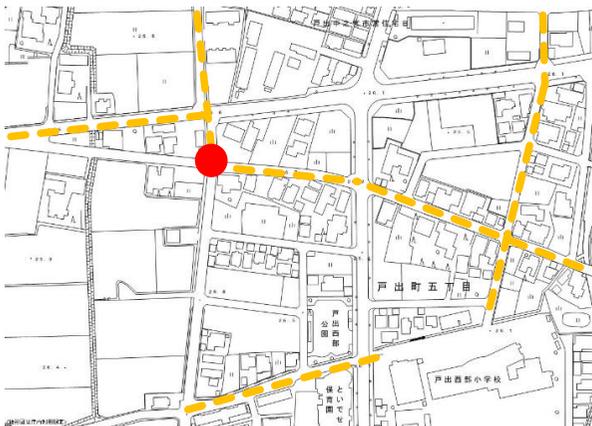
交通量が多いが横断歩道がない

外側線の復旧、足跡マークの設置  
止まれの引き直し、標識高さの見直し

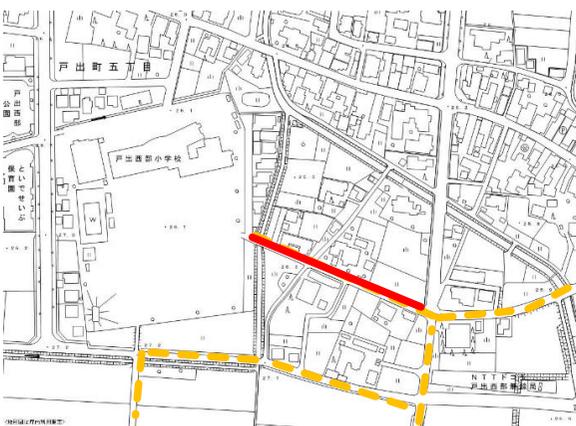
一部蓋のない区間がある。

反対側の広い路肩を歩くよう指導

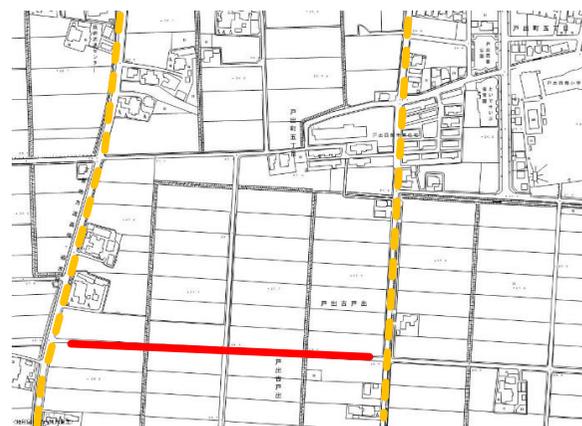
通学路にしたいが、注意喚起や通学路対策がないため指定しにくい

- ①通学路指定の調整
- ②注意喚起の設置、路側帯の設置

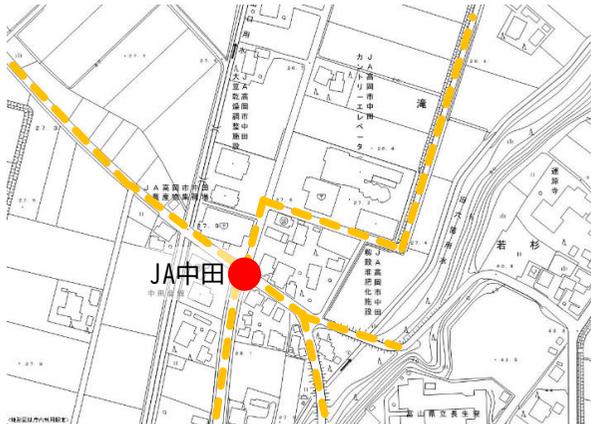
信号交差点の横断歩道が消えている

横断歩道の引き直し

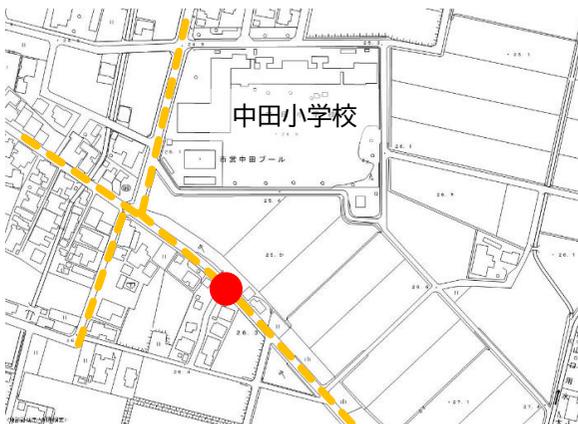
横断歩道の手前がカーブになっていて、遠くから視認できない

学童注意の設置

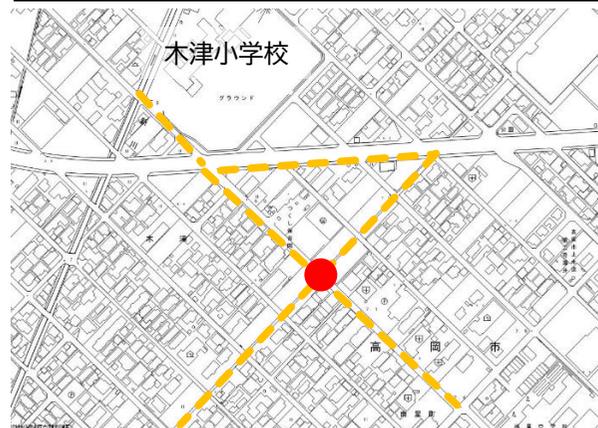
交通量が多い道を横断する必要があるため、信号機があるとよい

- ①信号に移設に向けた検討・要望
- ②信号機の設置の検討

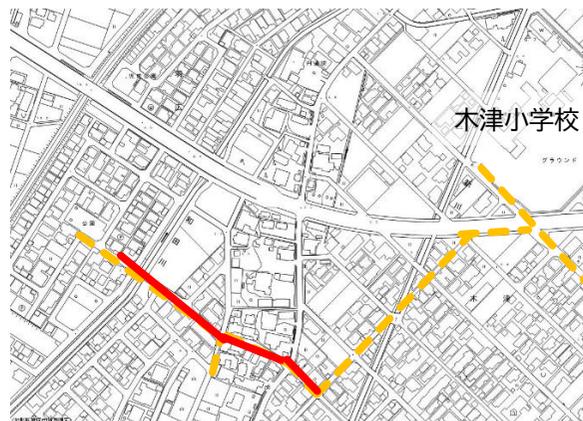
交通量が多い道だが、団地の児童が多く通学する

路肩を設けた外側線の設置

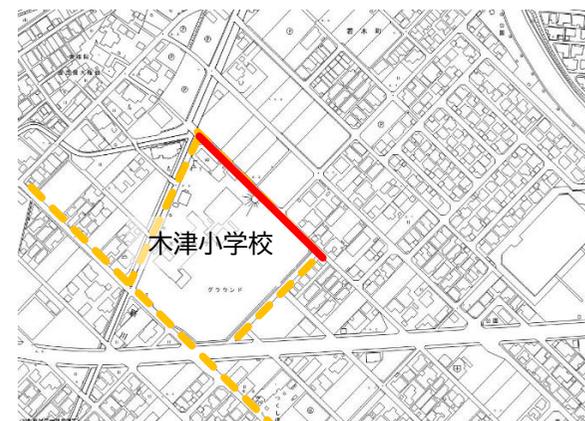
幹線道路の開通に伴い、交通量が増加した

学童注意の設置  
規制標識の見直し

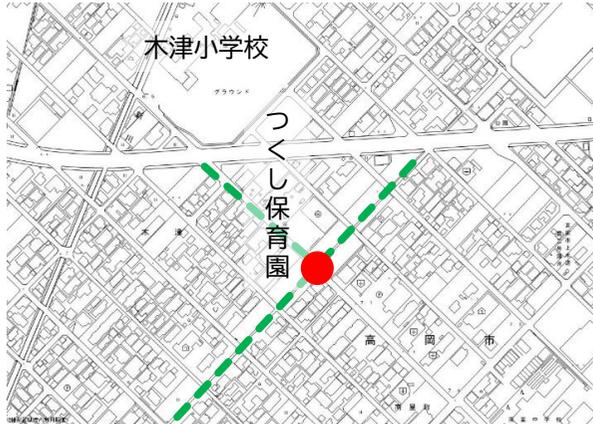
住宅が増え、小路地を通る車が増えたが止まれ等ないため一旦停止せず交差点に進入する

ドット線の設置

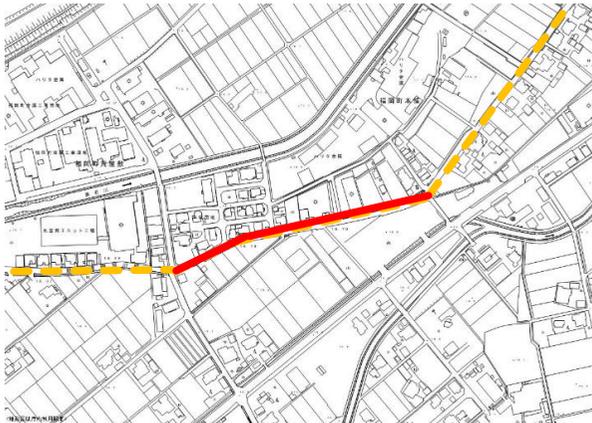
大型トラックの往来が激しい道だが、路側帯が狭い

学童注意の設置
