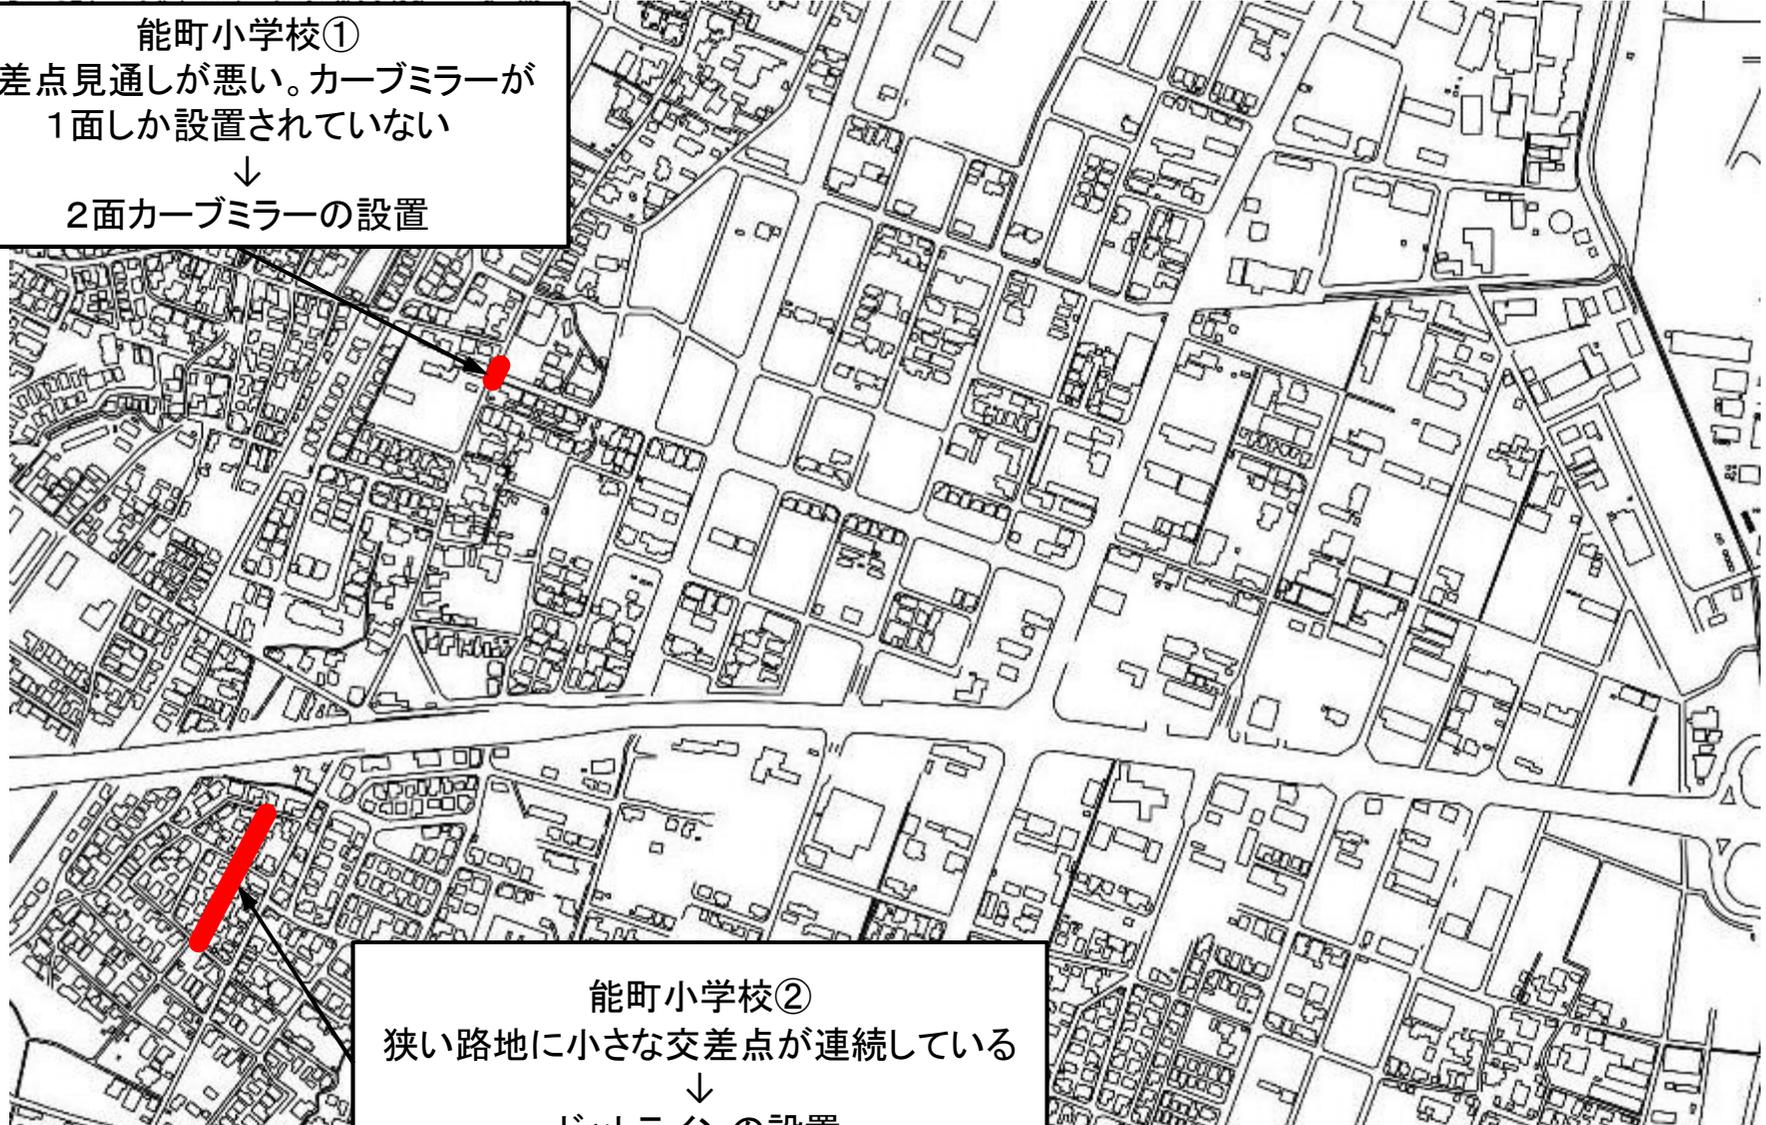
12 能町小学校

能町小学校①
交差点見通しが悪い。カーブミラーが
1面しか設置されていない
↓
2面カーブミラーの設置

能町小学校②
狭い路地に小さな交差点が連続している
↓
ドットラインの設置

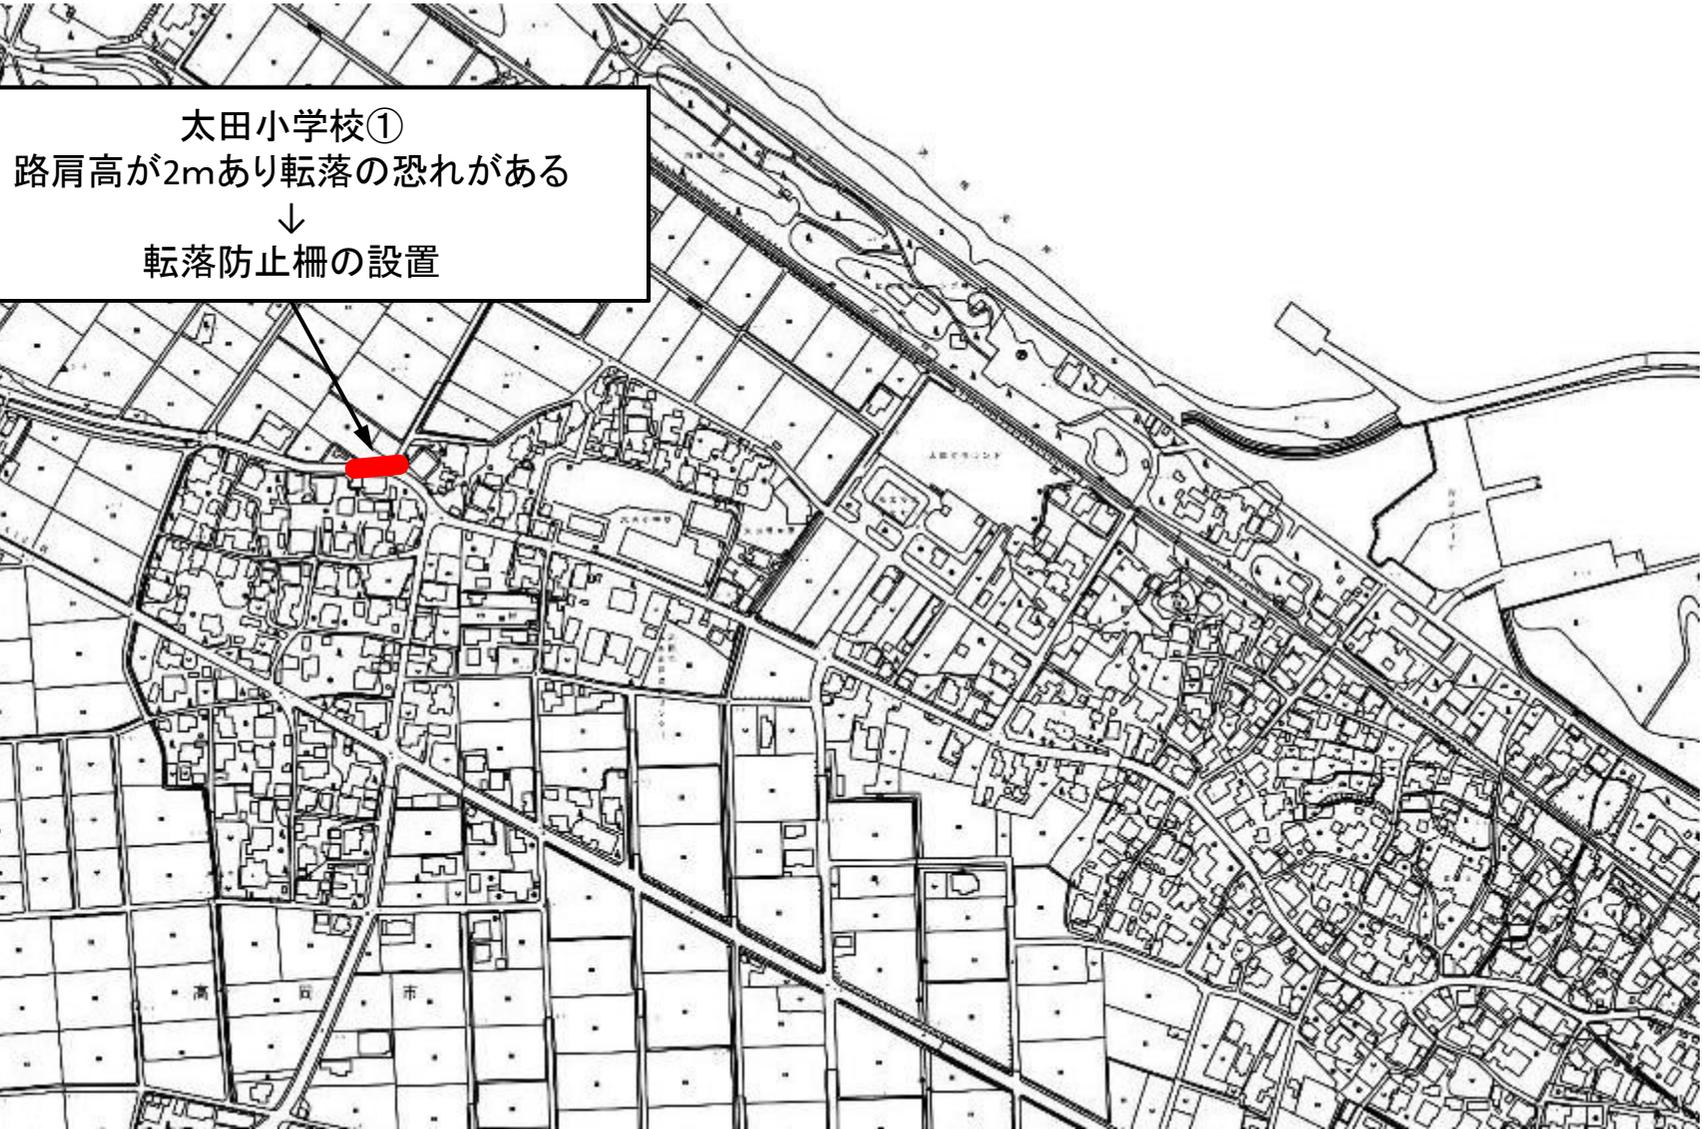
18 太田小学校

太田小学校①
路肩高が2mあり転落の恐れがある
↓
転落防止柵の設置

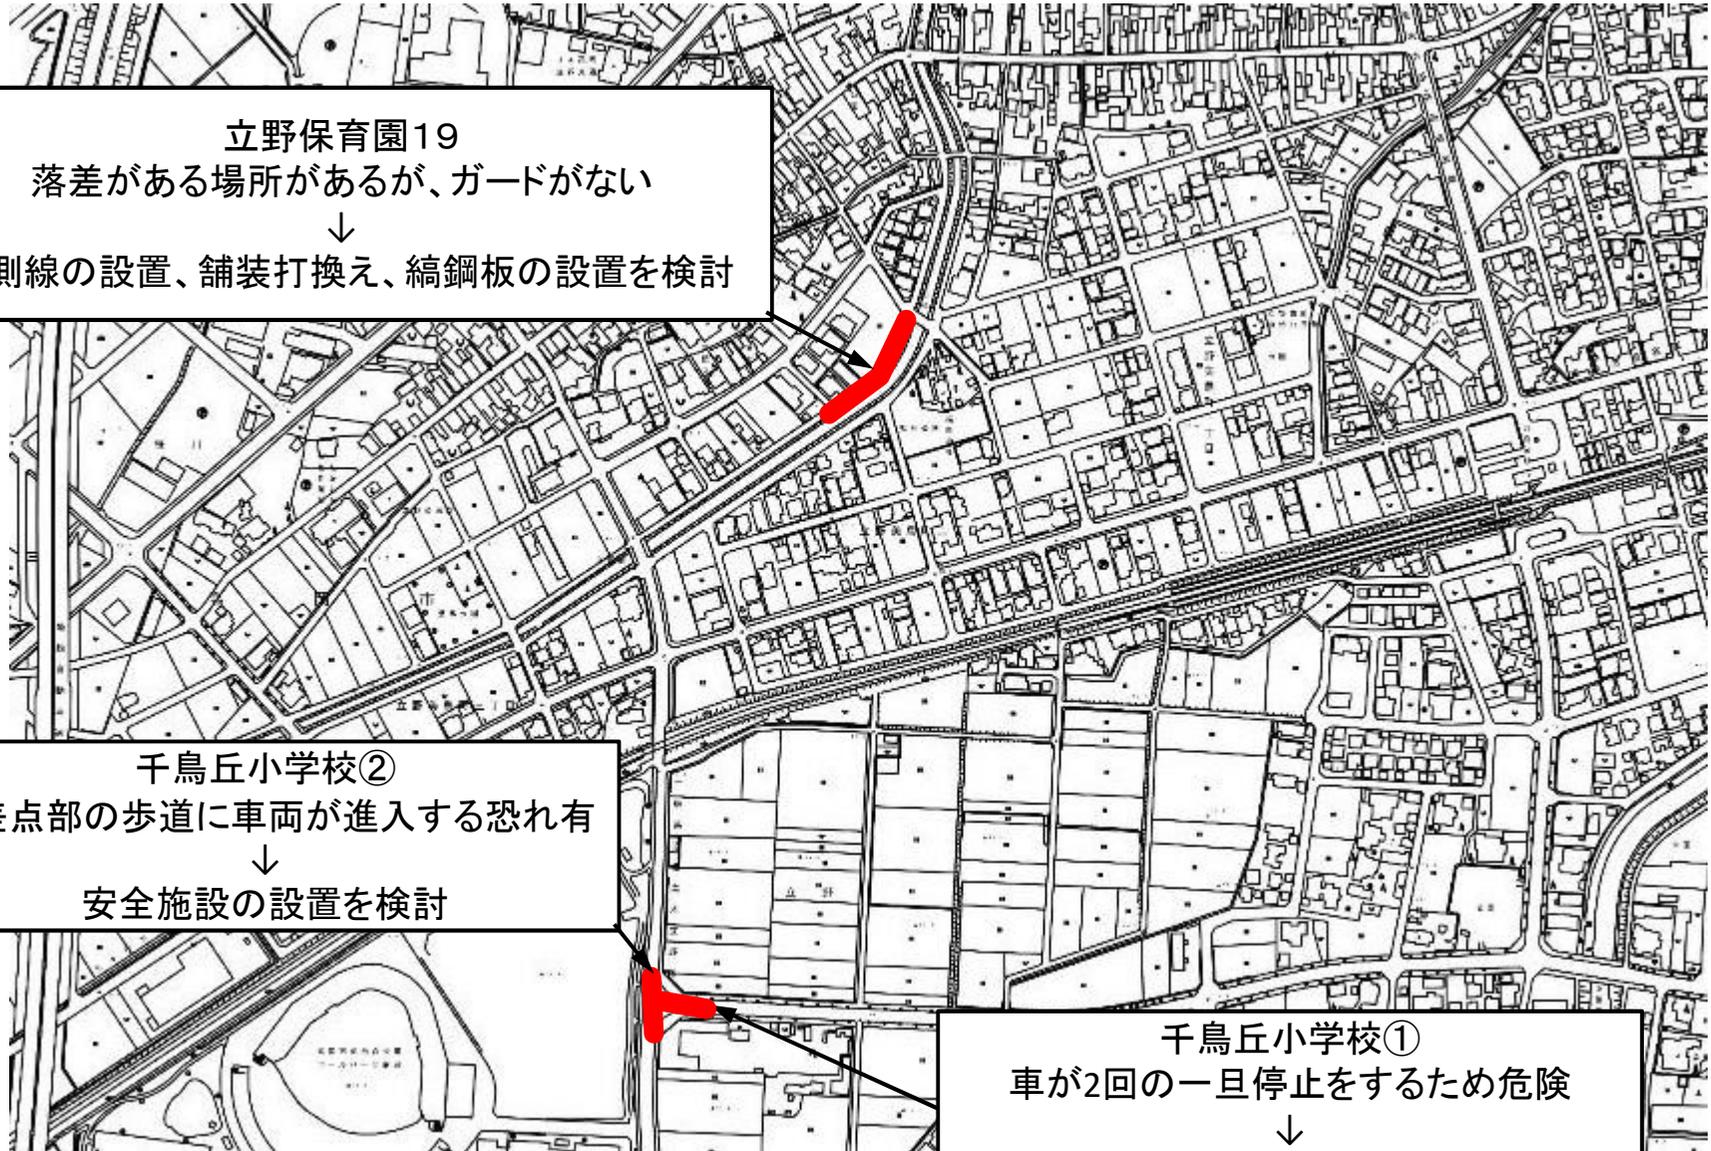
21 千鳥丘小学校

立野保育園19
落差がある場所があるが、ガードがない
↓
外側線の設置、舗装打換え、縞鋼板の設置を検討

千鳥丘小学校②
交差点部の歩道に車両が進入する恐れ有
↓
安全施設の設置を検討

千鳥丘小学校①
車が2回の一旦停止をするため危険
↓
区画線の設置を検討

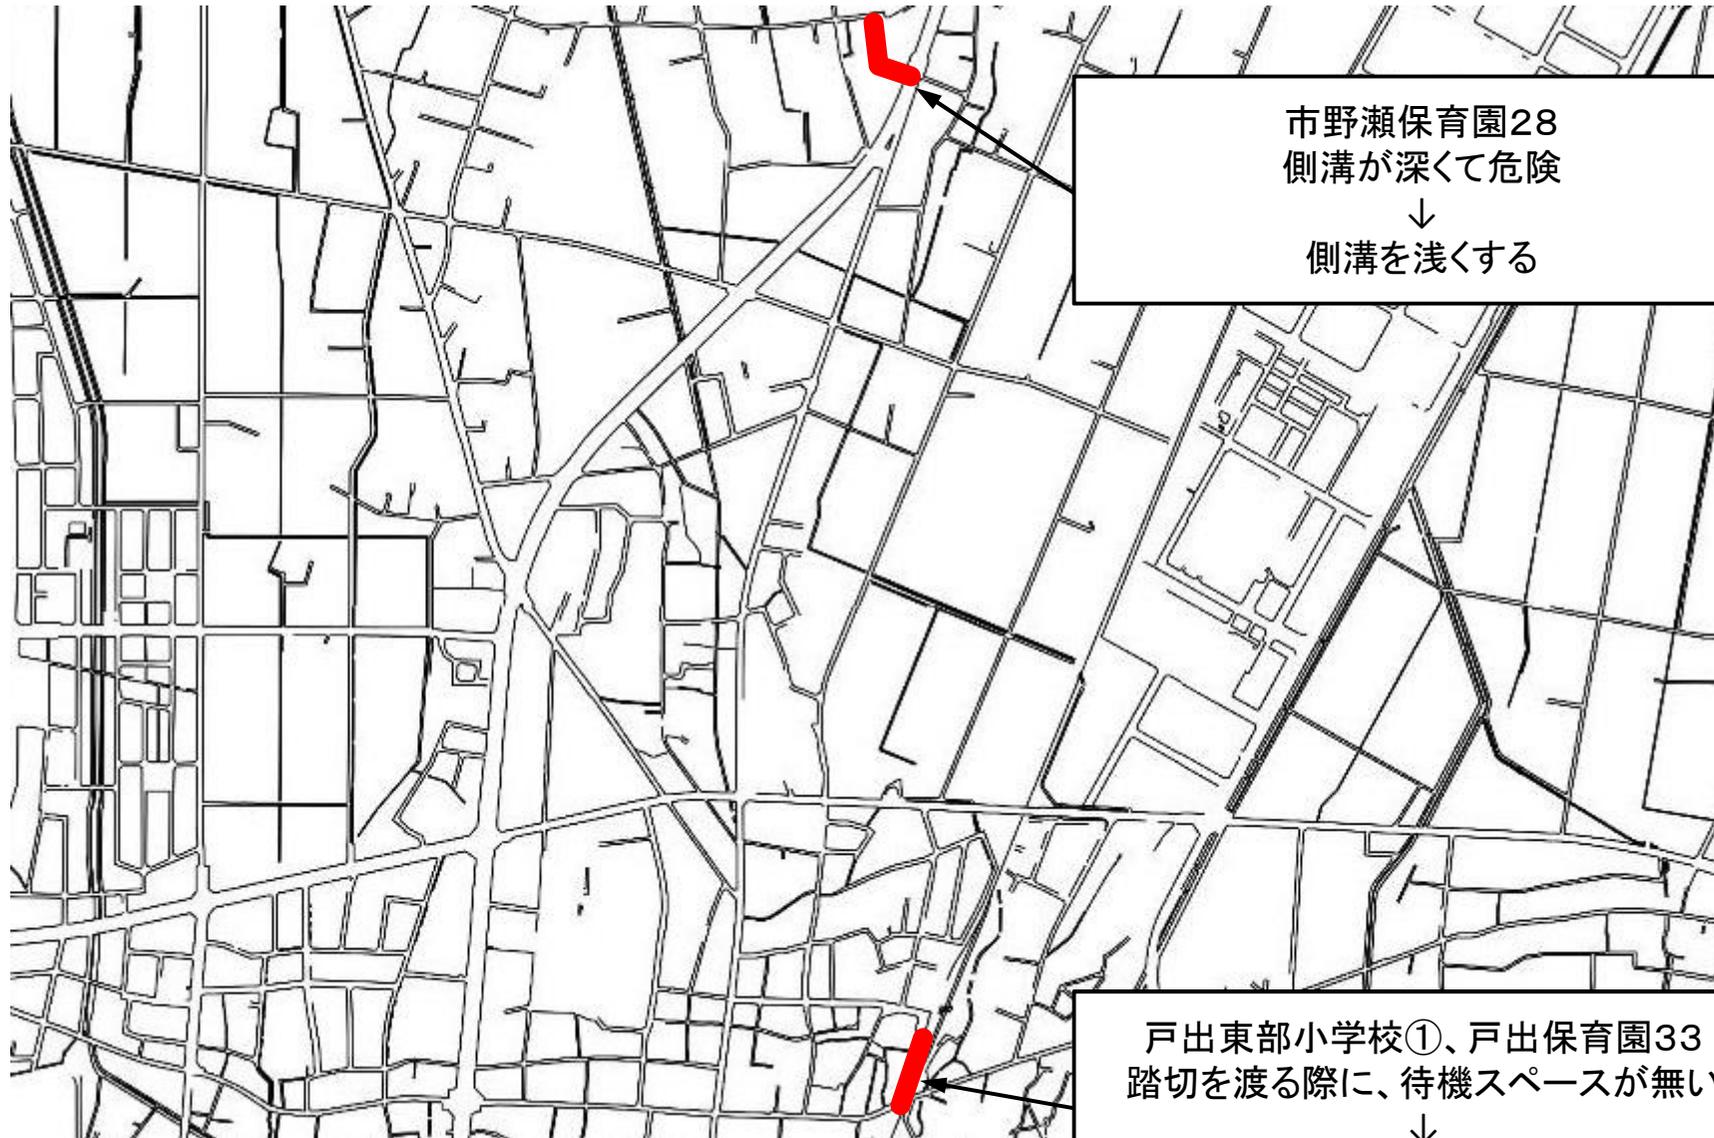
22 戸出東部小学校、市野瀬保育園、戸出保育園

市野瀬保育園28
側溝が深くて危険
↓
側溝を浅くする

戸出東部小学校①、戸出保育園33
踏切を渡る際に、待機スペースが無い
↓
外側線の設置
