# 事例 1. 構造的に安定したモデル

## (2) 評点を 1.0 とする耐震改修シミュレーション

木造住宅の耐震改修をすすめるために ー富山県木造住宅耐震改修技術提案書ー

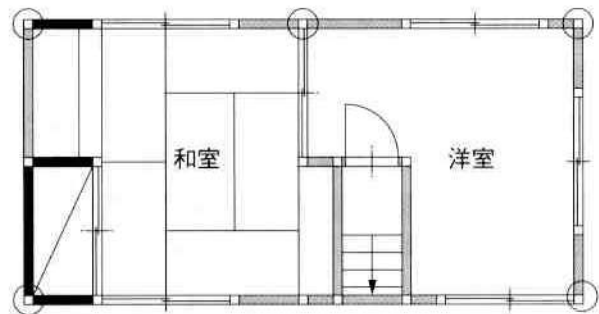
2階平面図

- ・全体的に保有耐力が不足しており、かつ縁側廻り（南東・南西）に大きな開口部があることが弱点と考えられる。

- ・開口部を減らさず、既存の耐力壁を補強する方法とする。
- ・あらかじめ作成した高倍率の「合板耐力パネル」を効率良く組込むことで、仕上の損傷を最小限とし、かつ工期を短縮する。
- ・また、弱点である1階の縁側廻りのY軸方向は、既存の2単位（1820）の壁を補強する。

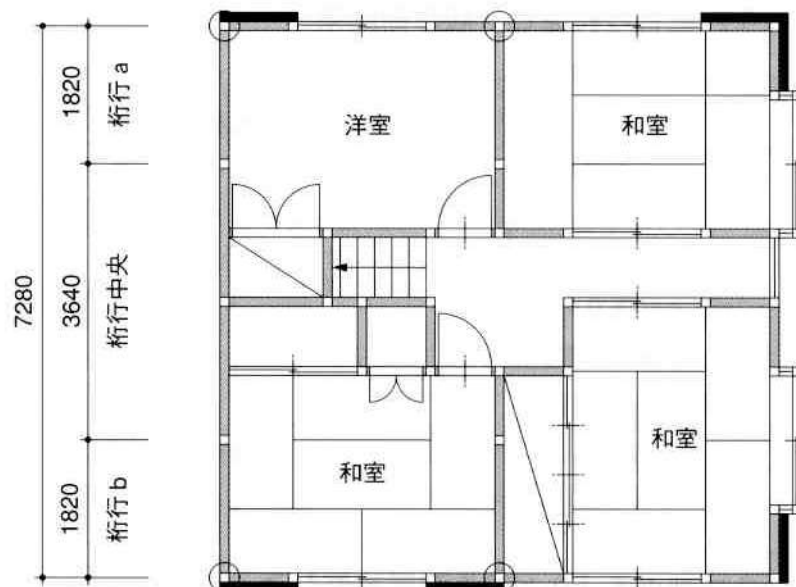
2 階平面図

- ・2階の西側外壁ラインの下に、1階の壁が存在しない。

- ・2階の地震力がスムーズに1階に伝わるよう、2階の西側外壁ラインの下部(1階ホールの欄間部分)に補強垂れ壁を新たに設ける。
