# 液状化対策に関する検討結果報告

令和7年3月

アドバイザー：東京電機大学 安田 進 名誉教授  
富山大学 原 隆史 教授

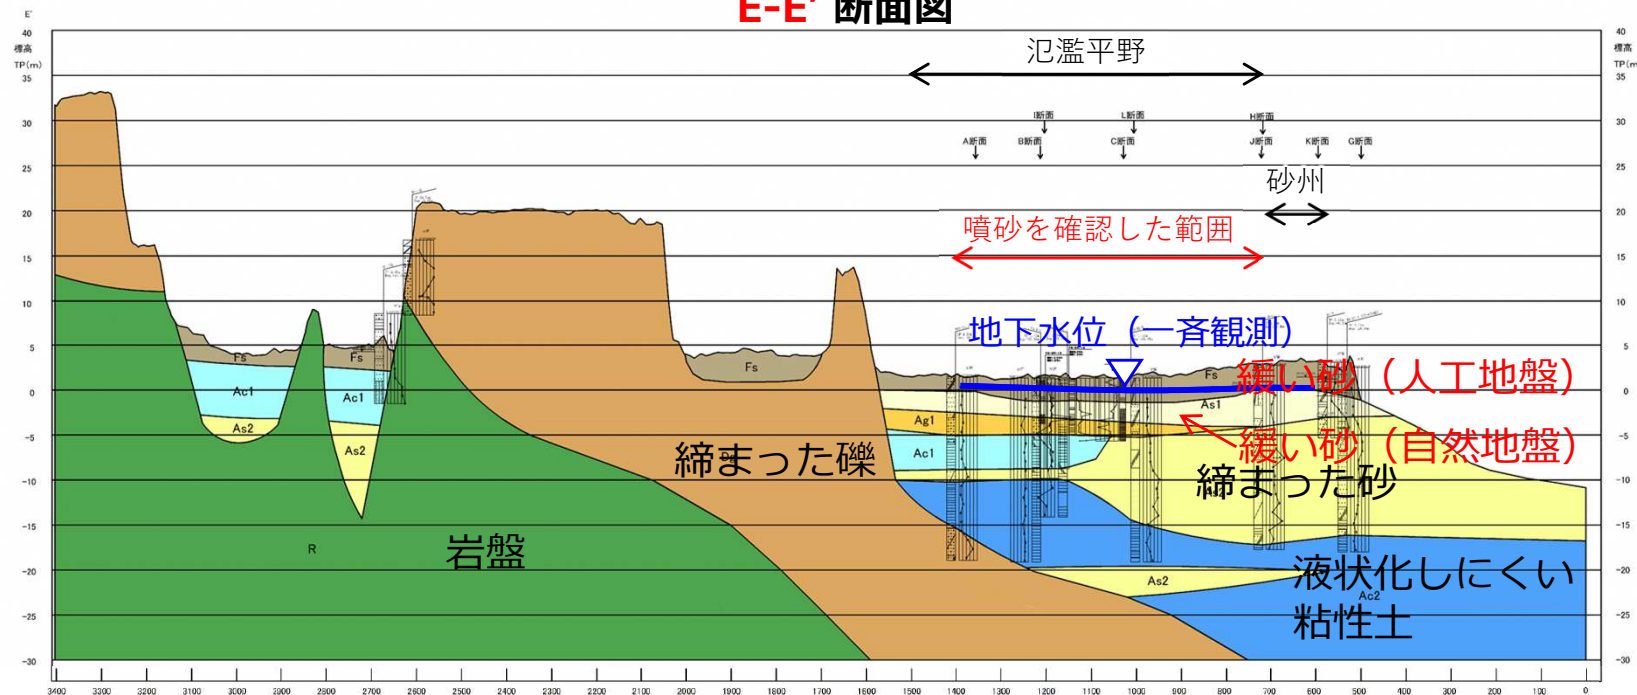
E-E' 断面図

- ・ 伏木地区では、地表面から4m程度の深さに緩い砂の層（人工地盤）が分布しているため、今回の地震で液状化による被害が大きかったと考えられます。
- ・ 地表面の標高が低い氾濫平野で、多くの噴砂を確認しました。
- ・ 液状化しにくい締まった礫は、段丘と氾濫平野の地表面から20m以深に分布しています。
- ・ 液状化の被害が多く発生した範囲では、地下水は地表面から1m程度と浅い位置に確認されました。

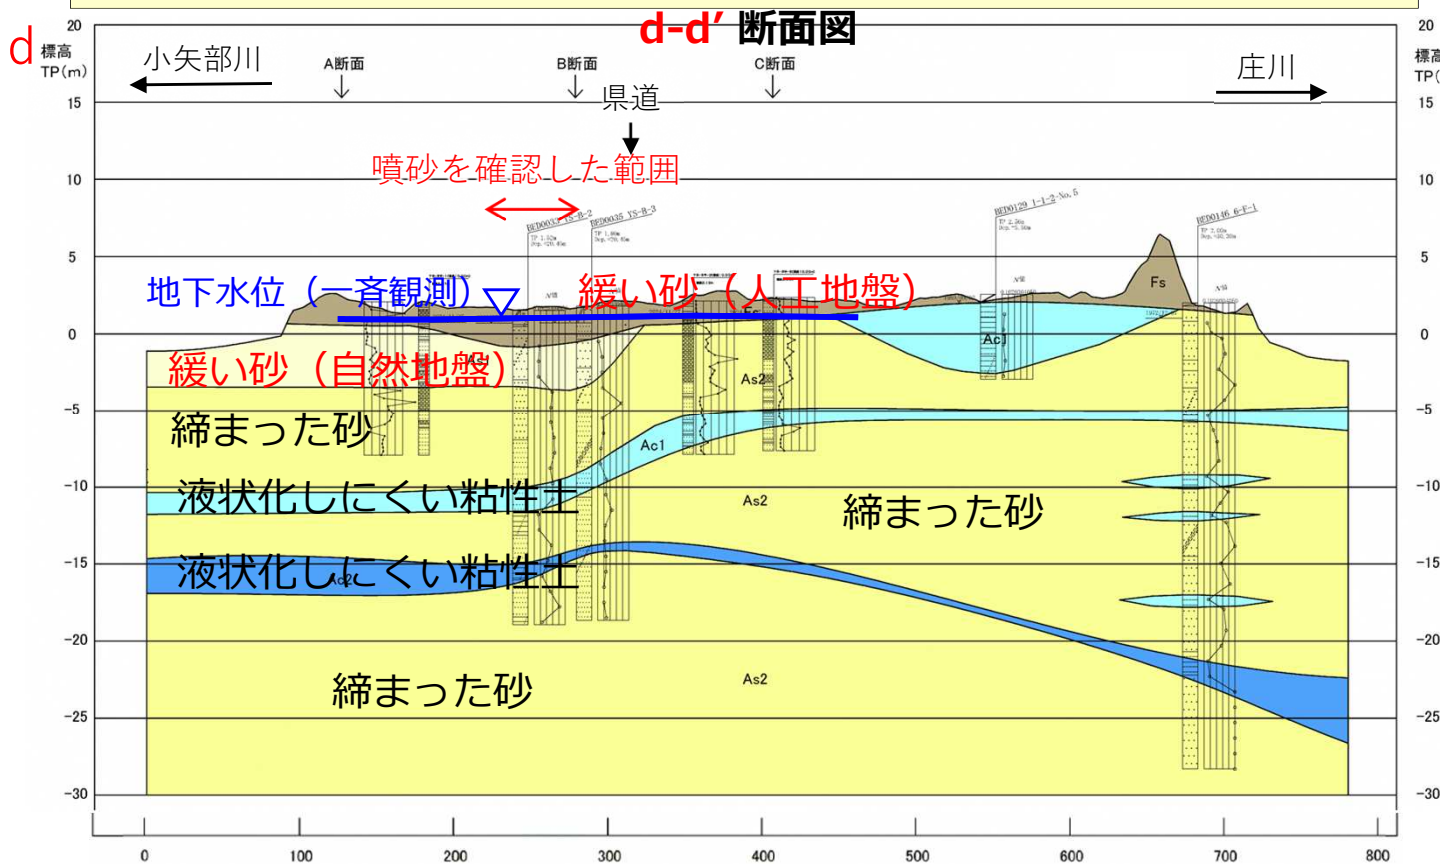
- ・ 吉久地区では、地表面から4m程度の深さに緩い砂の層が分布しているため、今回の地震で液状化による被害が大きかったと考えられます。
- ・ 県道より西側（小矢部川側）は緩い砂の層（人工地盤・自然地盤）、東側（庄川側）は締まった砂が地表面に分布していました。庄川に近い箇所では、液状化しにくい粘性土層が分布していました。
- ・ この粘性土の上端に地下水があり、小矢部川に向かって低くなっていました。
- ・ 地下水は地表面から1m程度と浅い位置に確認されました。

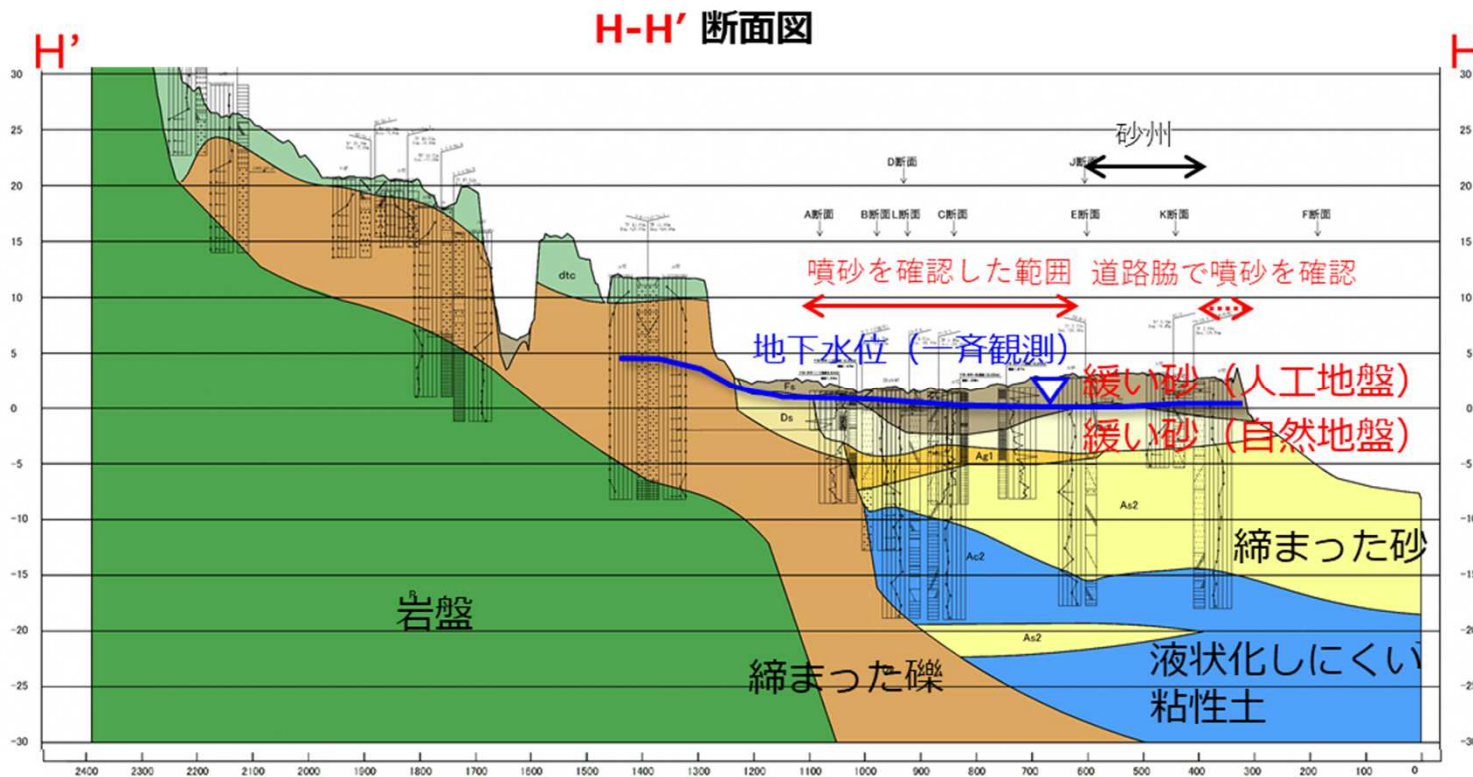
## 【伏木地区】

- 液状化による被害は、氾濫平野の緩い砂の層が分布するエリアで、標高が低く地下水が地表面から浅い地域で発生したと考えられます。
- 同地区は震度5強で、200galを越える加速度の地震動が発生し、約1分の長い揺れが発生したことから、液状化が発生したと考えられます。
- 過去にも液状化の記録がある地域で液状化が発生したと考えられます。
- 液状化が発生した範囲は、液状化層の厚さが厚いため、被害が大きくなったと考えられます。
- 地下水が地表面から浅く、液状化層が地表面近くまで分布しているため、液状化の影響が地表面に現れ、被害が拡大したものと考えられます。

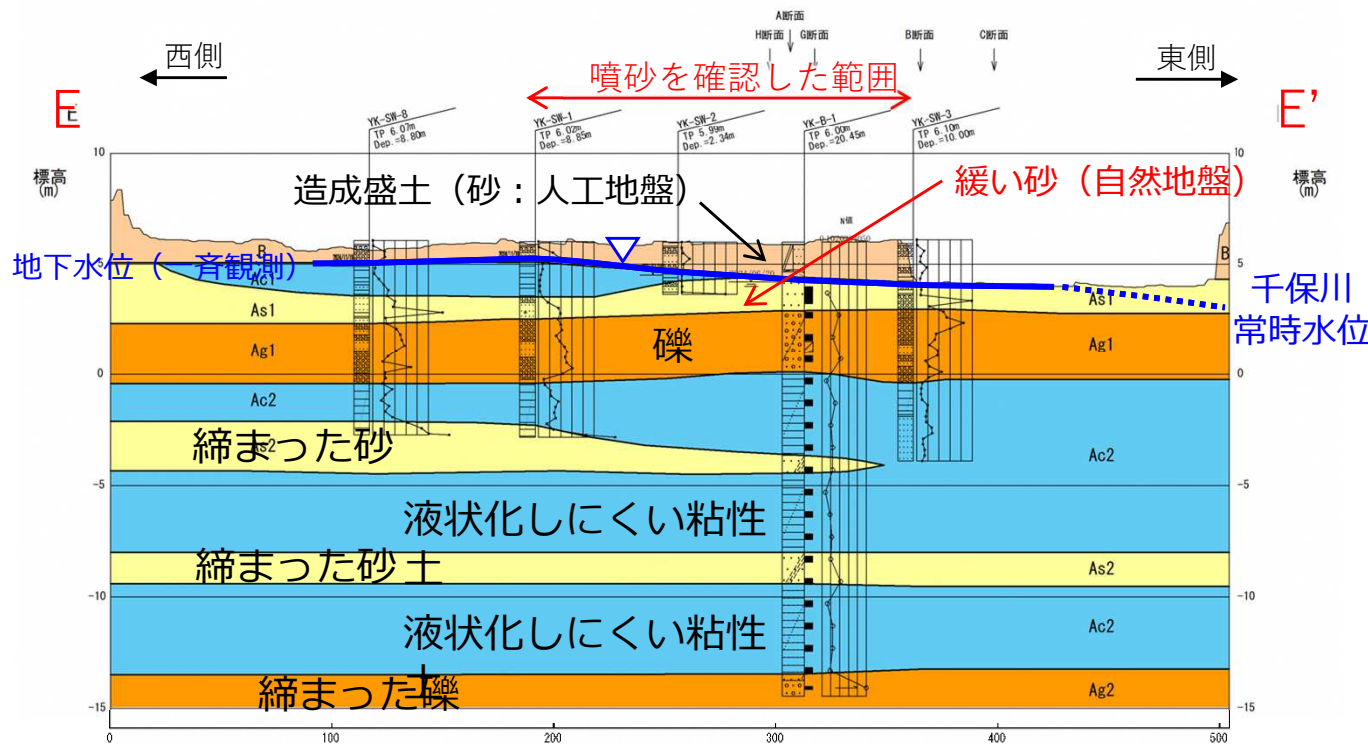
E-E' 断面図

- 液状化による被害は、氾濫平野と旧河道の湾曲部の内岸側の緩い砂の層が分布するエリアで発生したと考えられます。
- 同地区は震度5強で、200galを越える加速度の地震動が発生し、約1分の長い揺れが発生したことから液状化が発生したと考えられます。
- 過去にも液状化の記録がある地域で液状化が発生したと考えられます。
- 宅地造成盛土の下にある、緩い砂の層で、液状化が発生したと考えられます。一方、横田地区の北側と西側には液状化しにくい粘性土層が分布しており、液状化の被害が少なかったと考えられます。
- 造成宅地の中央付近から南側にかけて、地下水位は、地表面から約2mであり、地下水が地表面から浅く、被害が発生したものと考えられます。

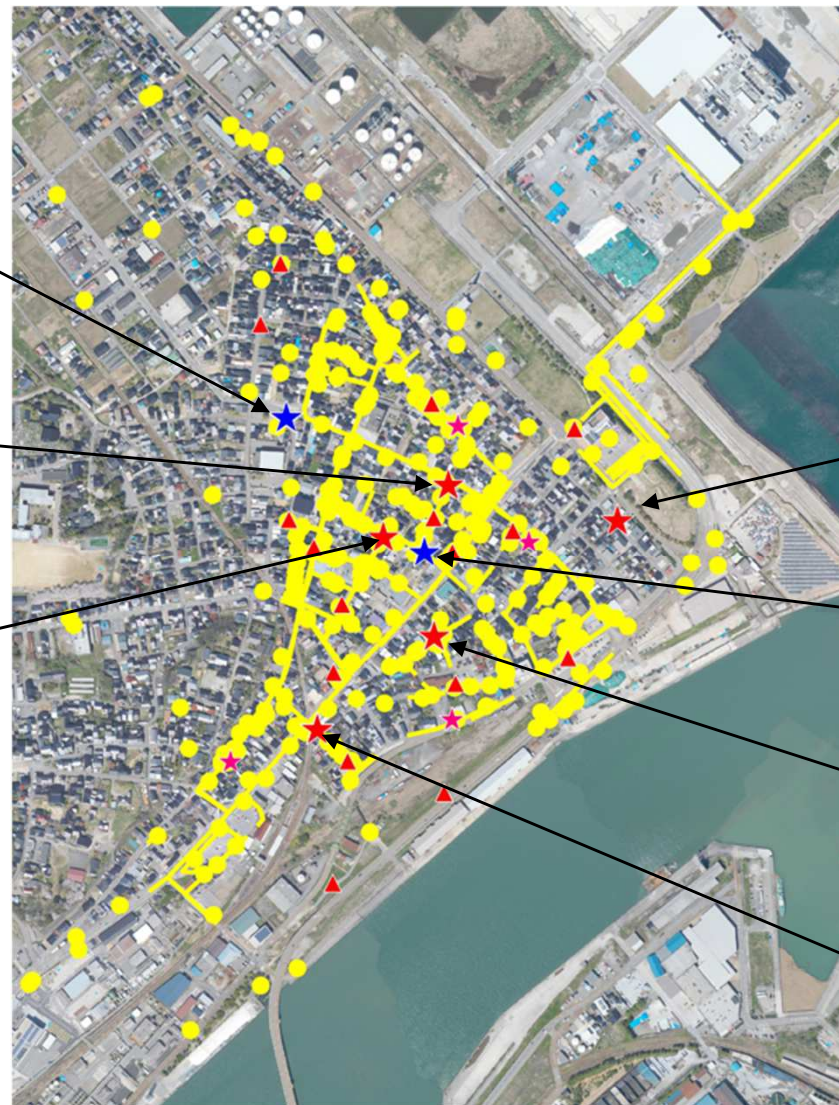
## 液状化判定の結果（現況：伏木地区）

- 各ボーリング結果から液状化判定を実施しました。
- 液状化判定の結果と噴砂の状況と整合していると考えられます。
- 判定の結果がCでない地点でも、液状化の可能性があります。

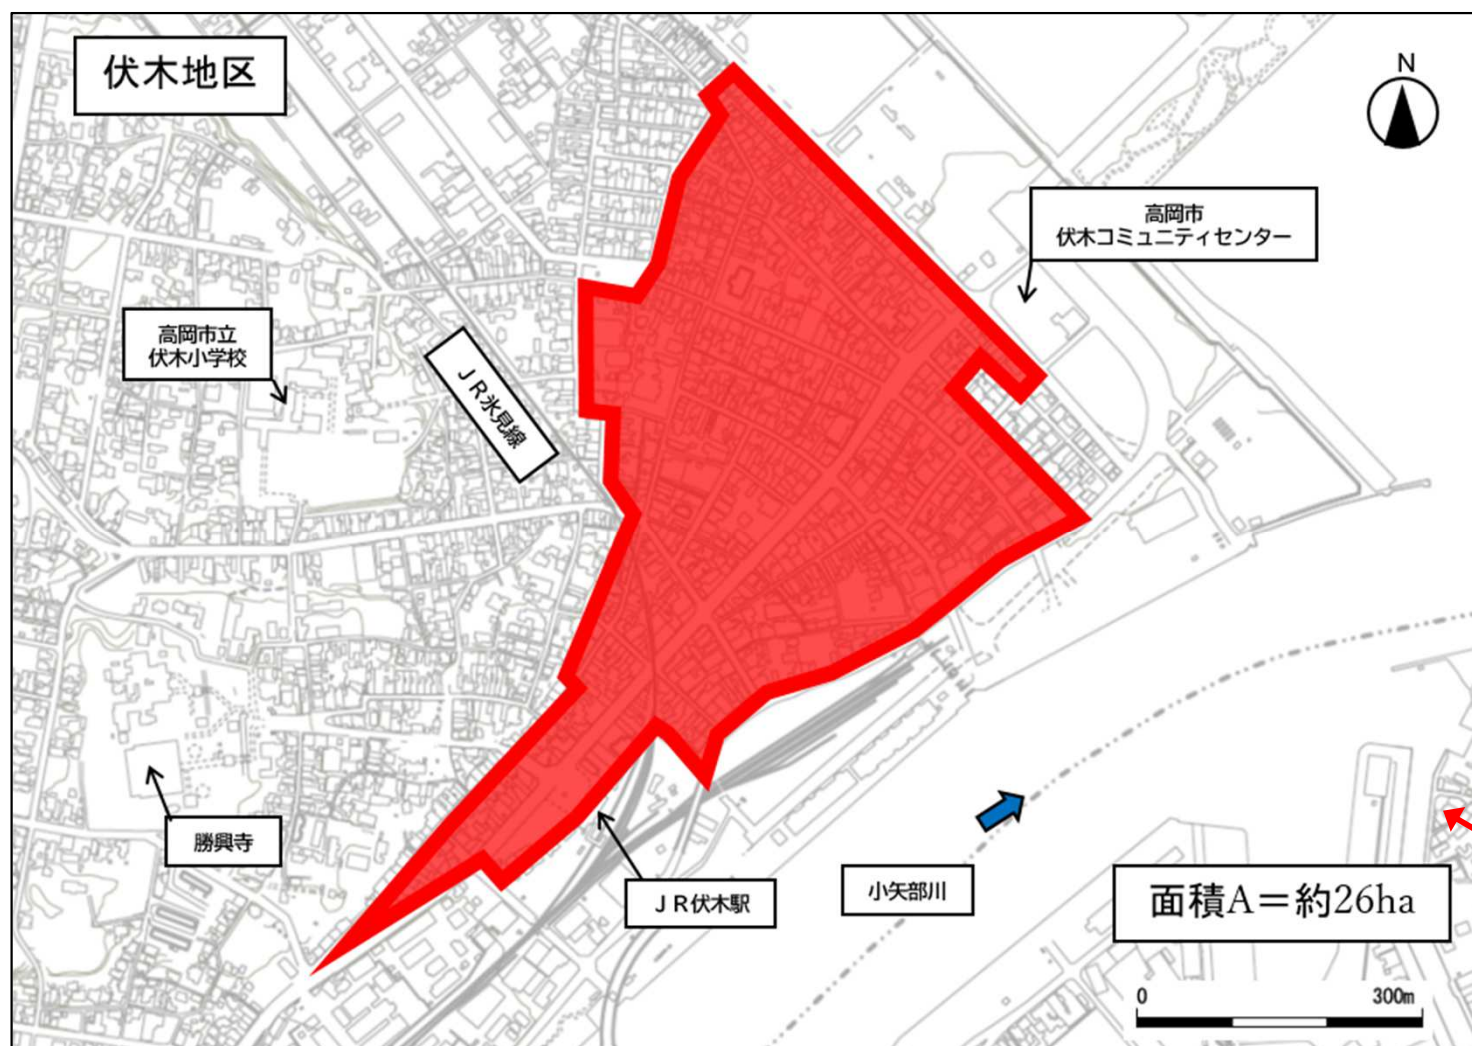
### ■対策範囲（案）：伏木地区

- 伏木地区では、液状化の被害が多く発生した地域で、対策範囲を設定しました。

地盤調査の結果や液状化対策アドバイザーの助言から、本市では、有効な対策工法に「地下水位低下工法」を選定しました（伏木、吉久、横田）。別表1、別表2に示す概算の事業費は、他市の事例をもとに算出しました。

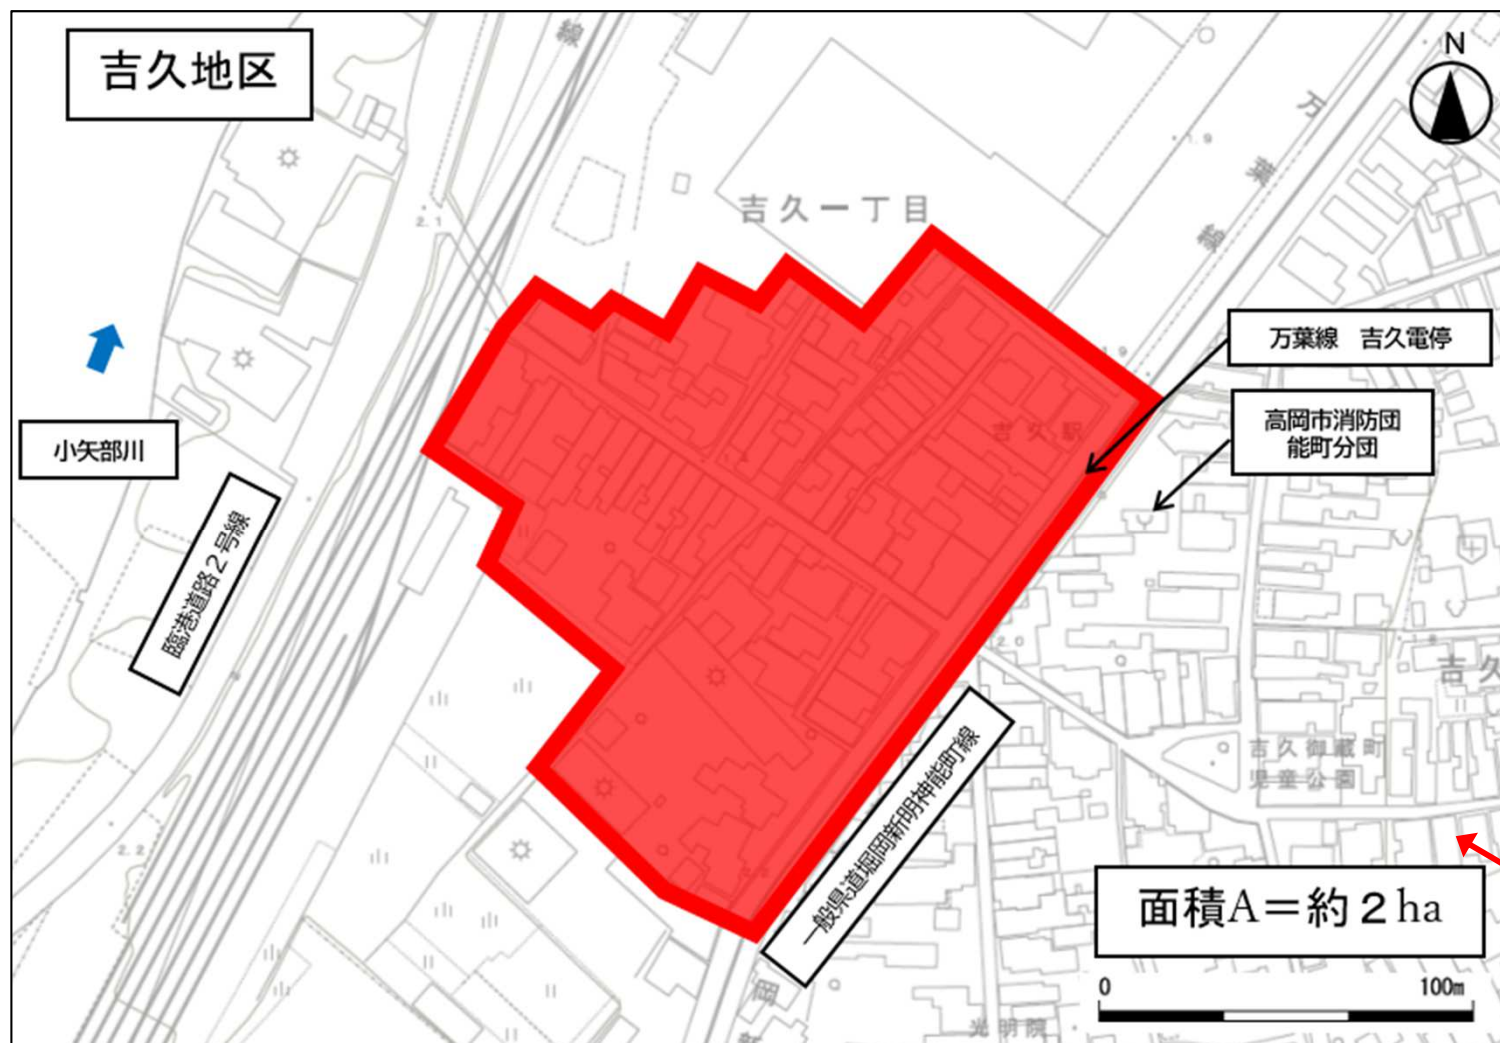
### ■対策範囲（案）：吉久地区

- 吉久地区では、液状化の被害が多く発生した、県道の西側で対策範囲を設定しました。

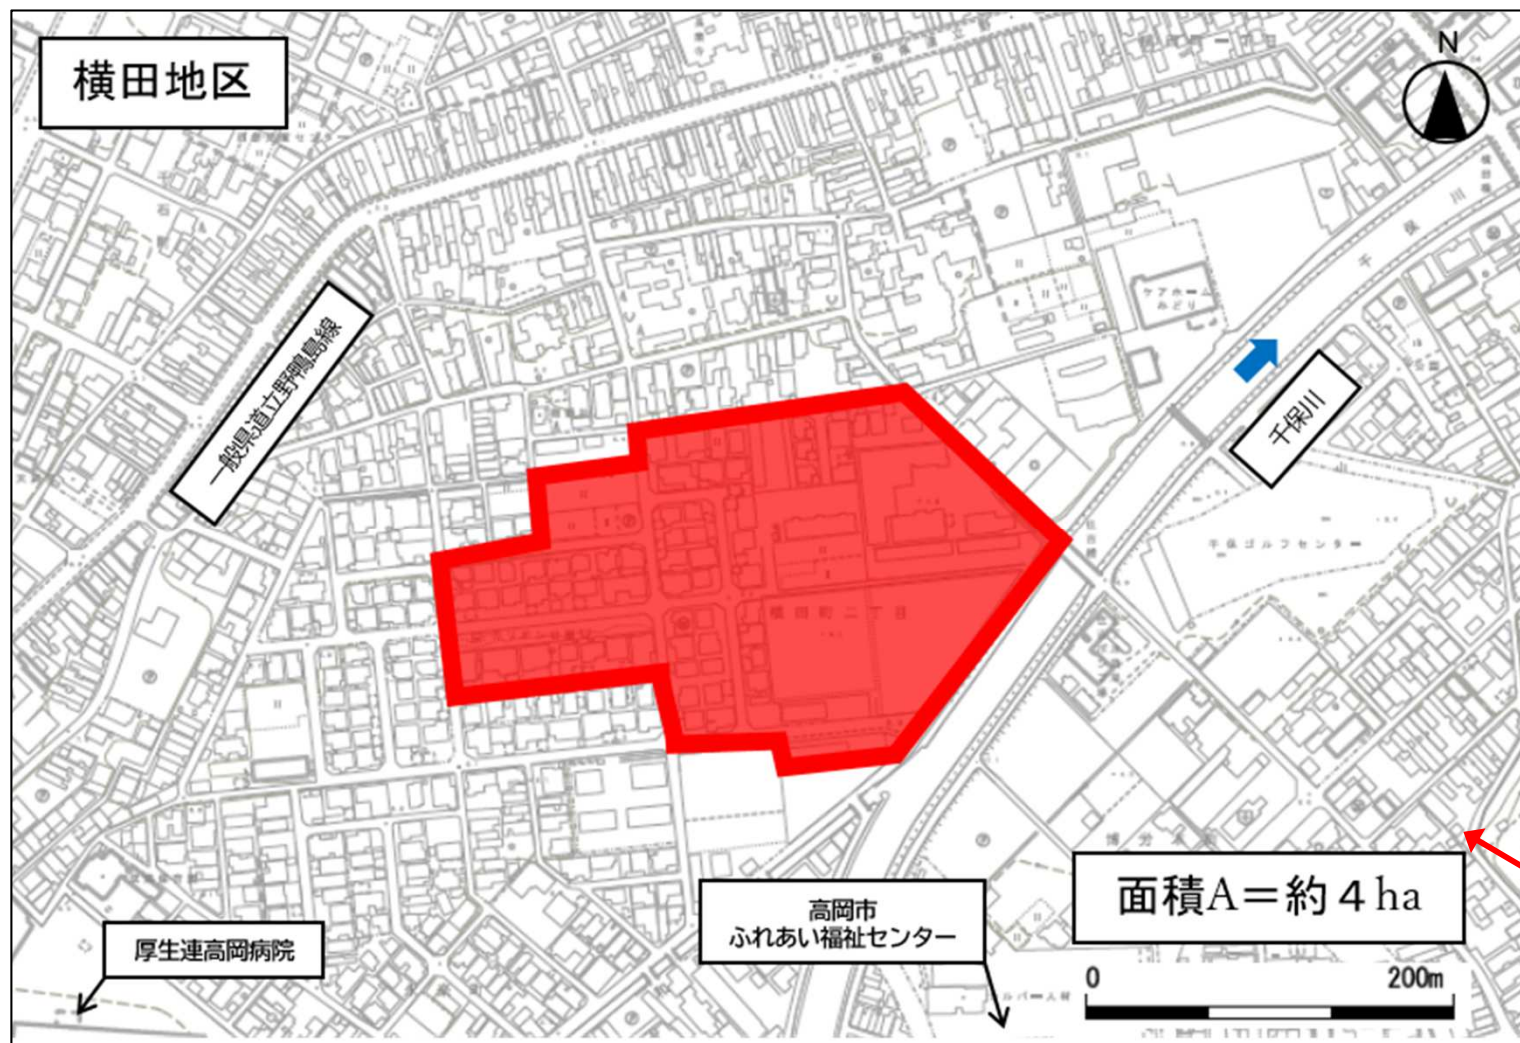
### ■対策範囲（案）：横田地区

- 横田地区では、液状化の被害が多く発生した、団地の東側エリアで対策範囲を設定しました。
