## 2. 保護の方針

本計画の対象施設である旧高岡共立銀行は、「北棟（大正3年）」、「南棟（大正15年）」、及び「煉瓦塀（大正3年）」の3つの建造物・工作物から構成される。

本節では、これらの建造物・工作物に関して、『重要文化財（建造物）保存活用基準計画の作成要領』に基づき、以下に示す方法により〈部分〉と〈部位〉を設定し、保護の基準を定める（表2-01）。

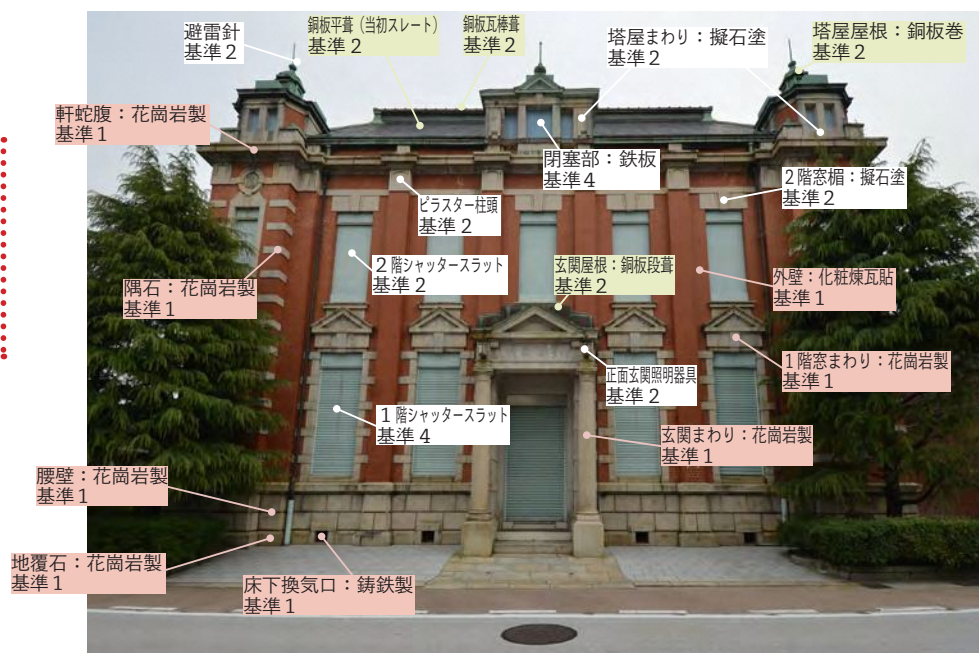
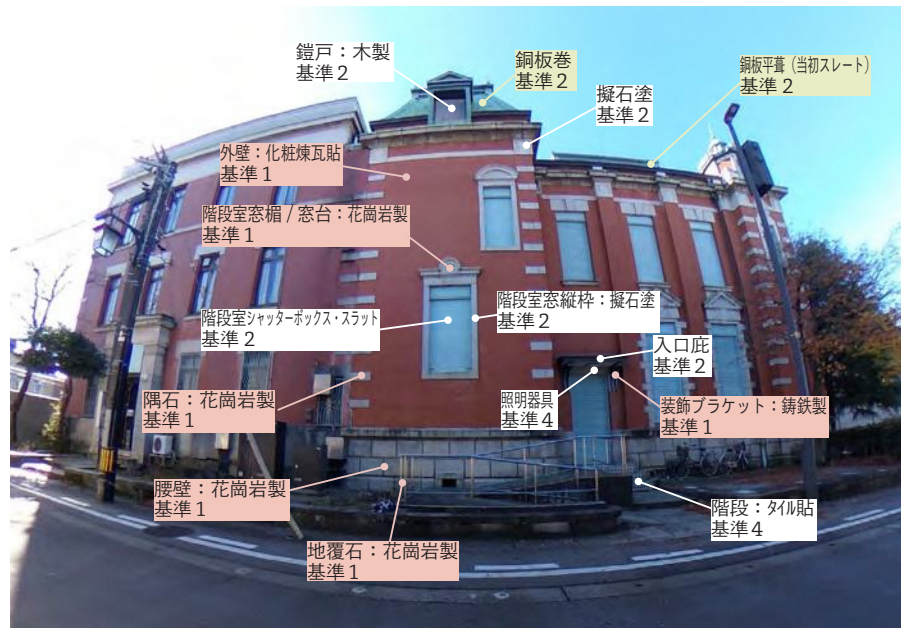
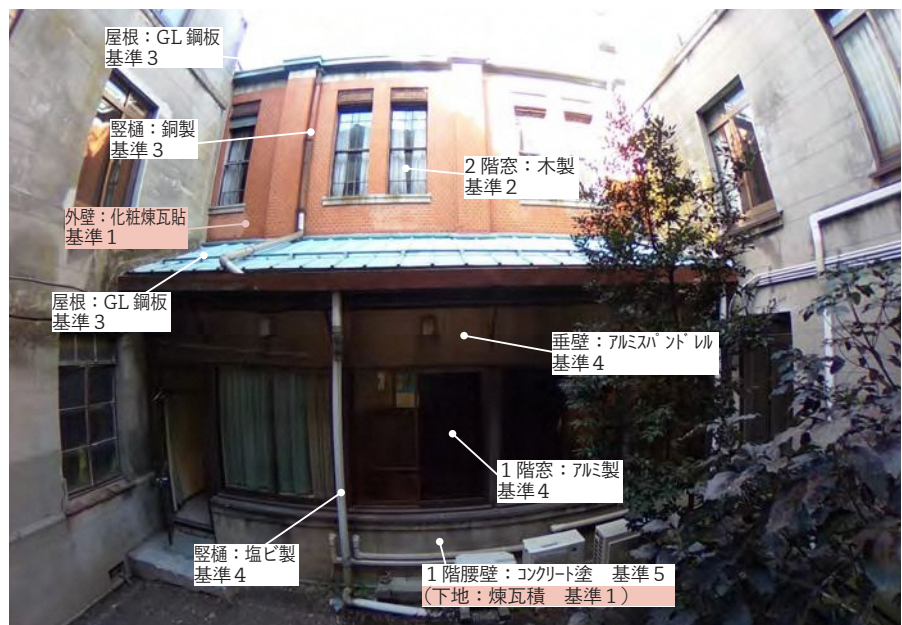
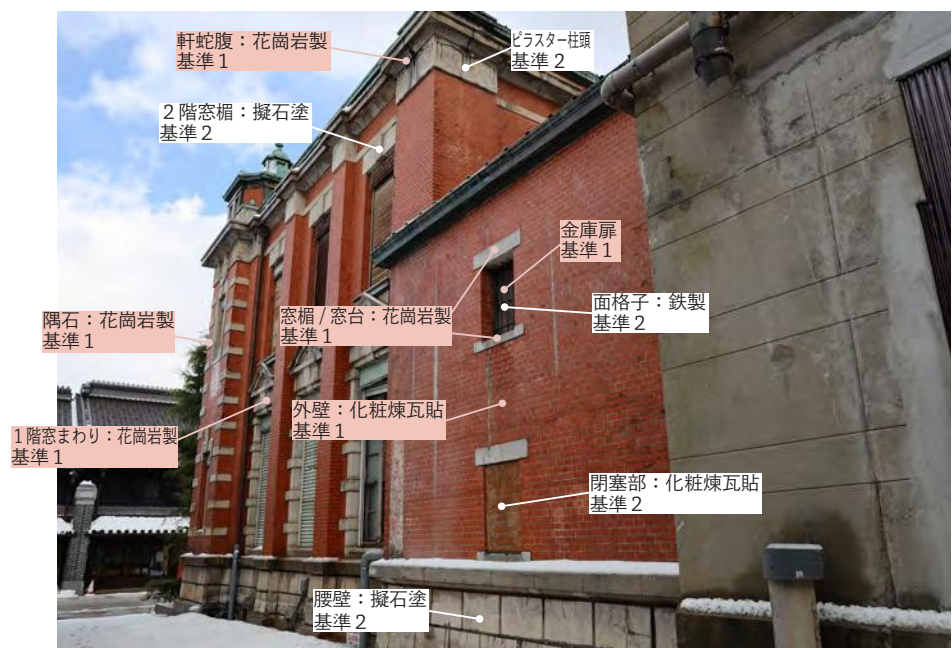
| 部 位 | 現 状・摘 要 | 時代区分 | 基 準 |
|---|---|---|---|
| 1. 基 礎 | 地覆石：花崗岩製 | I | 基 準 1 |
| 2. 外 壁 | 玄関まわり 腰壁（北・東面） 隅石 軒蛇腹：花崗岩製 | I | 基 準 1 |
| | 外壁：化粧煉瓦貼（小口貼） | I | 基 準 1 |
| | 1階窓まわり 2階窓台 階段室窓楣／窓台 金庫室窓楣／窓台：花崗岩製 | I | 基 準 1 |
| | 2階窓楣 階段室窓縦枠 塔屋まわり ピラスター柱頭：擬石塗 | I | 基 準 2 |
