令和6年能登半島地震による文化財被害への対応について

資料No.4

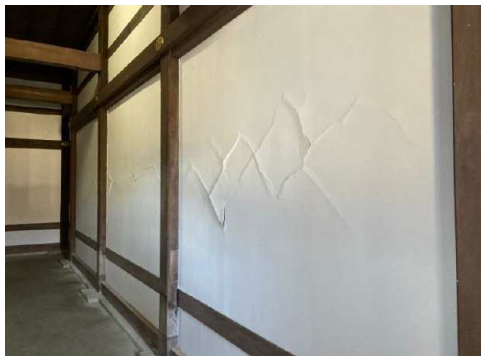
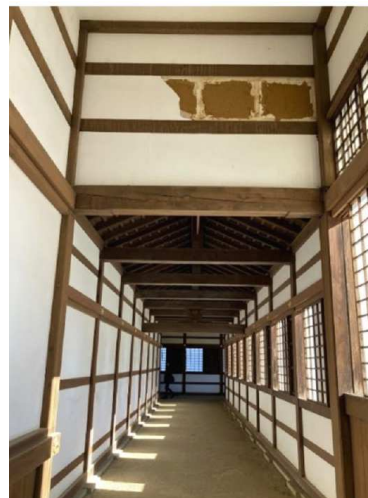
瑞龍寺

漆喰壁割れ、落下等の被害

法堂ほか6棟の漆喰壁の割れ、剥落を修理するための設計が完了し、業者選定後、修理に取り掛かっている（令和7年度完工予定）。

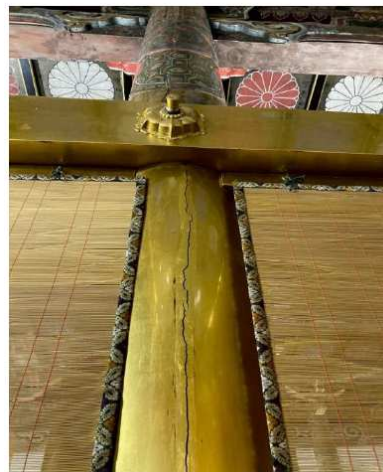
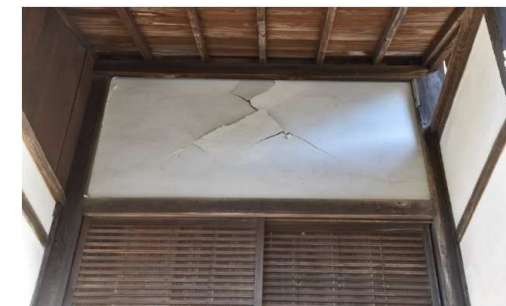
勝興寺

内陣金箔漆塗柱の亀裂、漆喰壁割れ等の被害

本堂内陣柱の修理及び本堂ほか2棟の漆喰壁の割れ、剥落を修理するための設計が完了し、業者選定後、修理に取り掛かっている（令和7年度完工予定）。

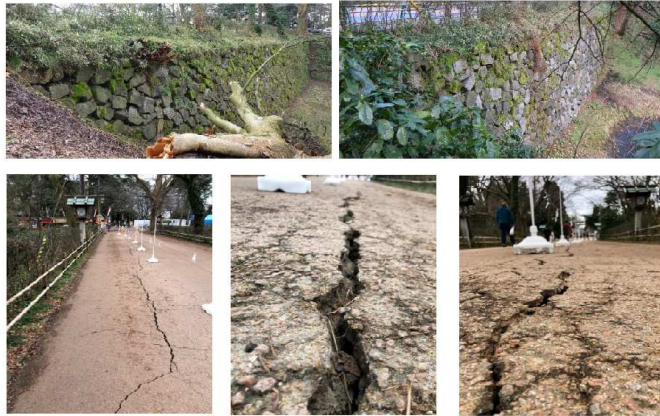
高岡城跡

本丸土橋の地割れ、石垣の歪み等の被害

本丸土橋の3Dレーザー測量調査等を実施。地震後大きな変動がないことからアスファルトを再舗装し、経過観察を行う。

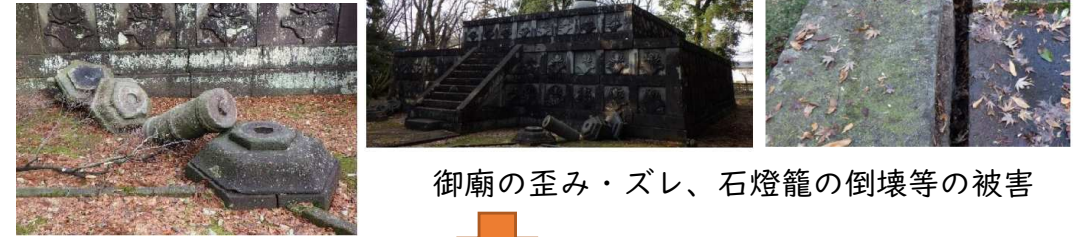
前田利長墓所

御廟の歪み・ズレ、石燈籠の倒壊等の被害

大石燈籠解体調査、3Dレーザー測量調査等を実施。今後の復旧方法を検討するため、地質調査や灯籠の倒壊シミュレーションを実施する。

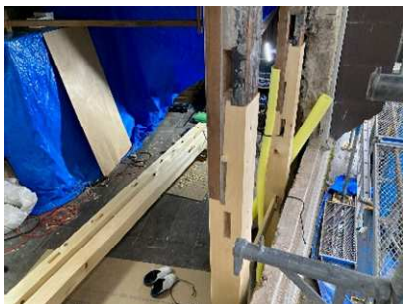
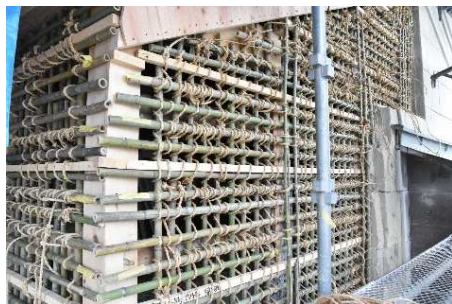
最勝寺 経蔵

※令和5年12月末修理事業完了直後に被災する。

漆喰壁のヒビ、剥落を修理（令和7年2月末完工予定）
