第3章 環境保全計画

1. 環境保全の現状と課題

2. 環境保全の基本方針

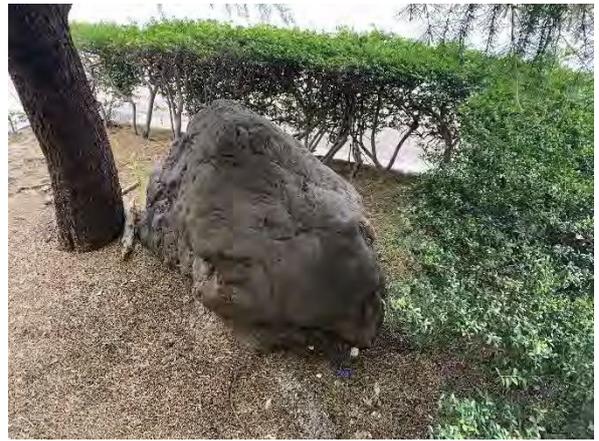
同左 樹木足元の景石

配植されたヒマラヤスギは高さ7mほどに成長し、枝葉が建物に掛かかすることで外壁表面や開口部を乾燥しにくくしている。また、日陰となった足元には景石やサツキ・ツツジなどがあり、一層風通しの悪い環境であるため、外壁の保存状況に影響をもたらしている（写真 3-05）。

北棟の外壁に影響を及ぼしている樹木については、枝払いや伐採等を検討する。その際には、住民がシンボルツリーとして認識していることも想定されるため、住民との事前協議が必要である。

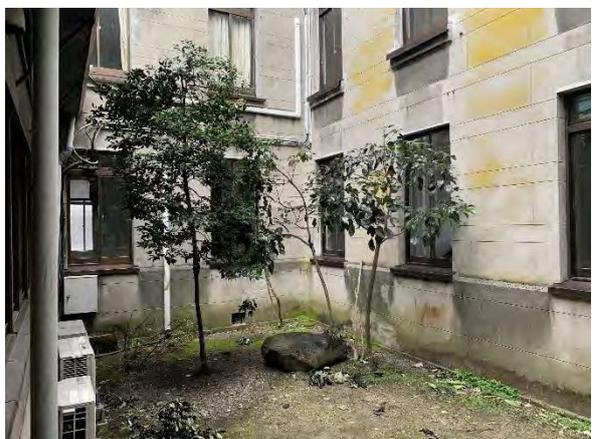
中庭については、令和2（2020）年度の解体と併せて倉庫や石灯籠が撤去された。残されたカクレミノなどの樹木及び景石の来歴については不明である。その中庭は四方を建物に囲まれているため通風の確保が難しく、常時日陰にあることからシダ植物が繁殖している環境である（写真 3-06、07）。

中庭 カクレミノ・モチノキ 足元に景石

中庭の環境改善や北棟と南棟の複雑な接続部分の影響による室内の漏水の改善策として、屋根の形状を変更する案や中庭全体に屋根を掛け、雨仕舞の改善を図る案が考えられ、対策が必要である。
