# 高岡市 液状化対策に関する中間報告

令和6年9月

アドバイザー：東京電機大学 安田 進 名誉教授  
富山大学 原 隆史 教授

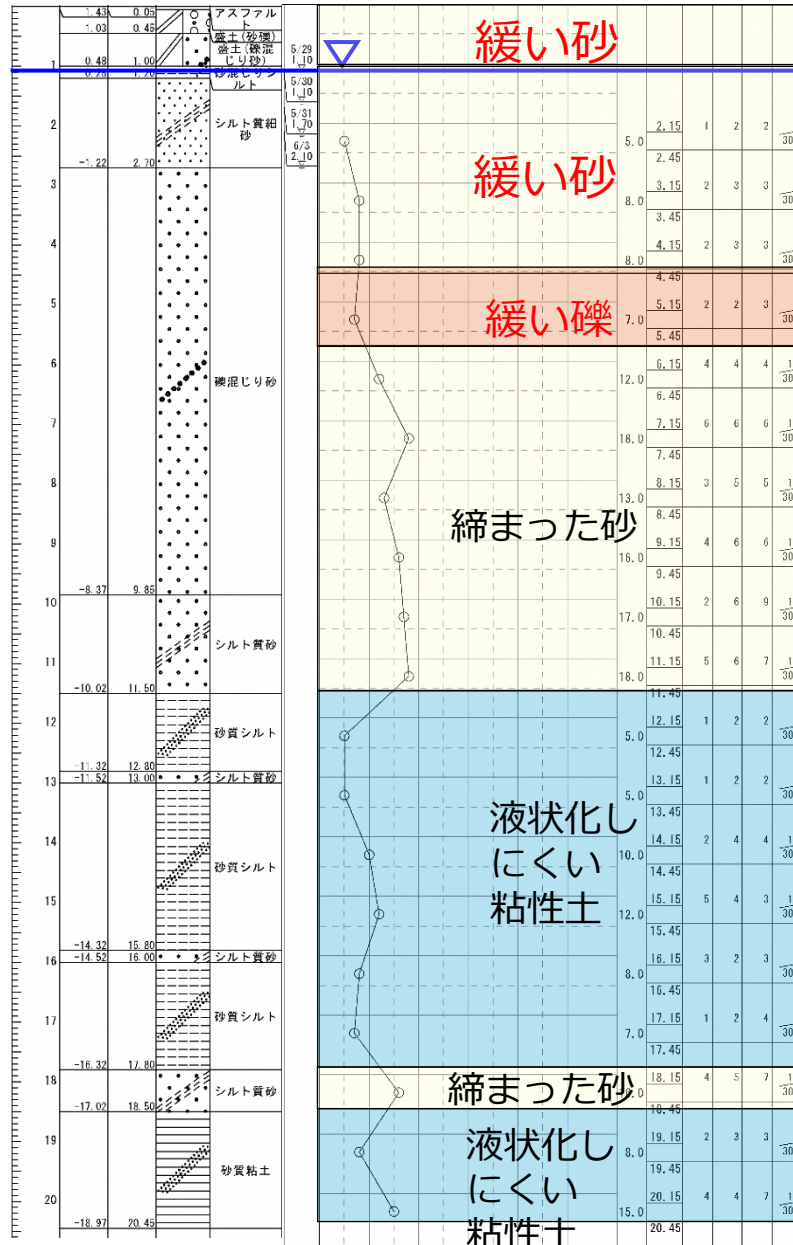
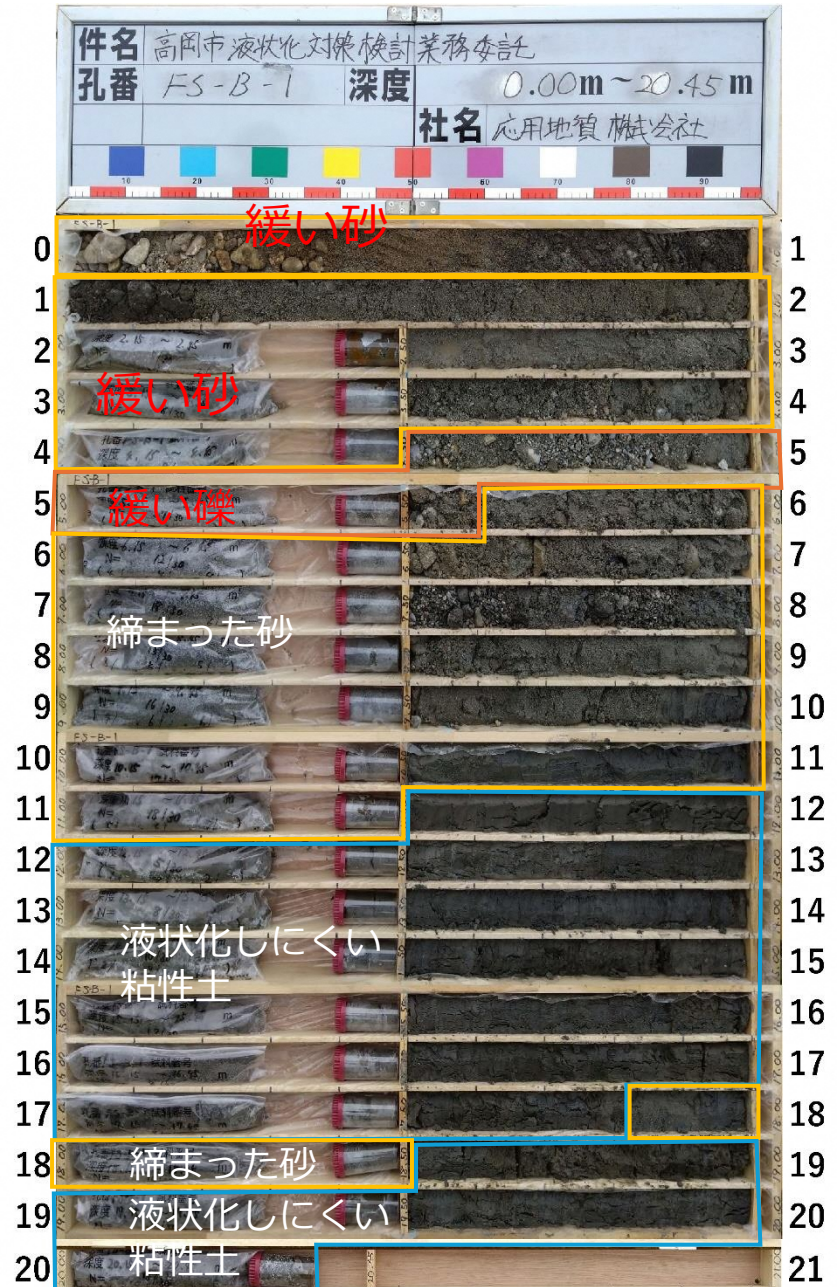
## FS-B-1（ボーリング結果）

- ・伏木地区では、地表から4m程度までの深さに緩い砂の層が分布しており、今回の地震により液状化したと考えられます。
- ・また、液状化の被害が多く発生した地域では、地下水は地表から1m程度と浅い位置に確認されました。

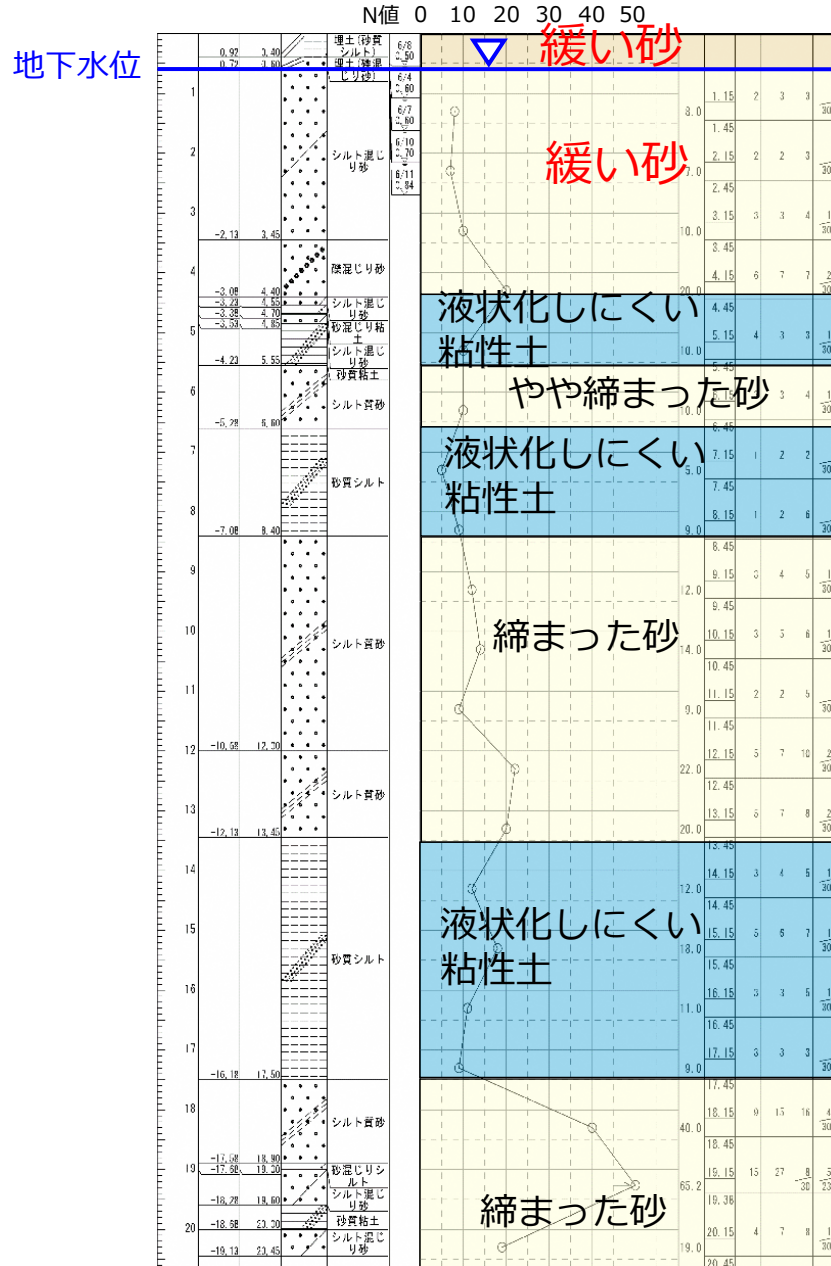
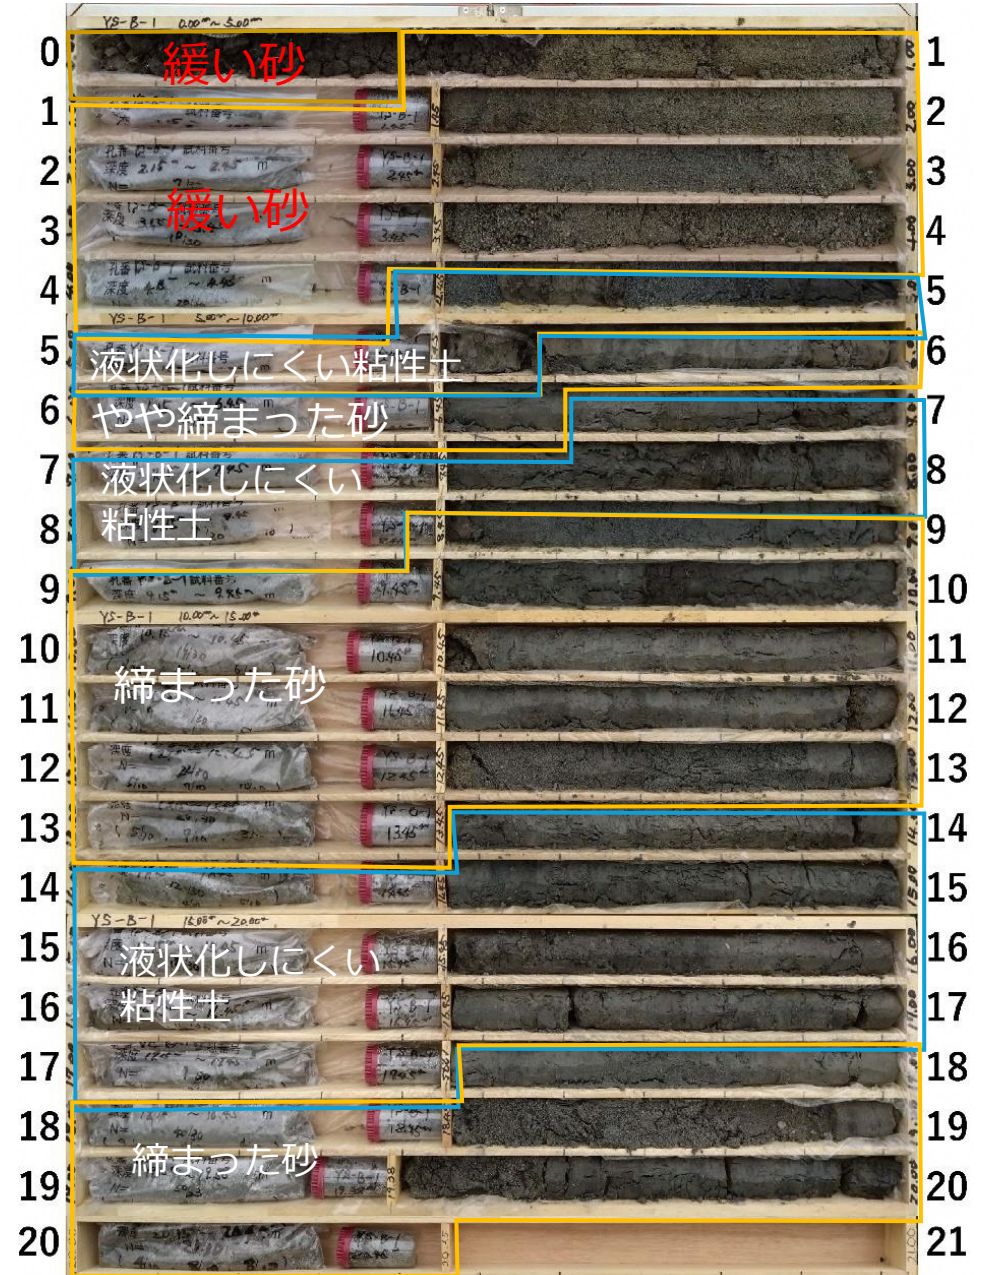
## YS-B-1 (ボーリング結果)

- ・吉久地区では、地表から4m程度までの深さに緩い砂の層が分布しており、今回の地震により液状化したと考えられます。
- ・また、場所によっては液状化しにくい粘性土が分布しており、地下水は地表から1m程度と浅い位置に確認されました。

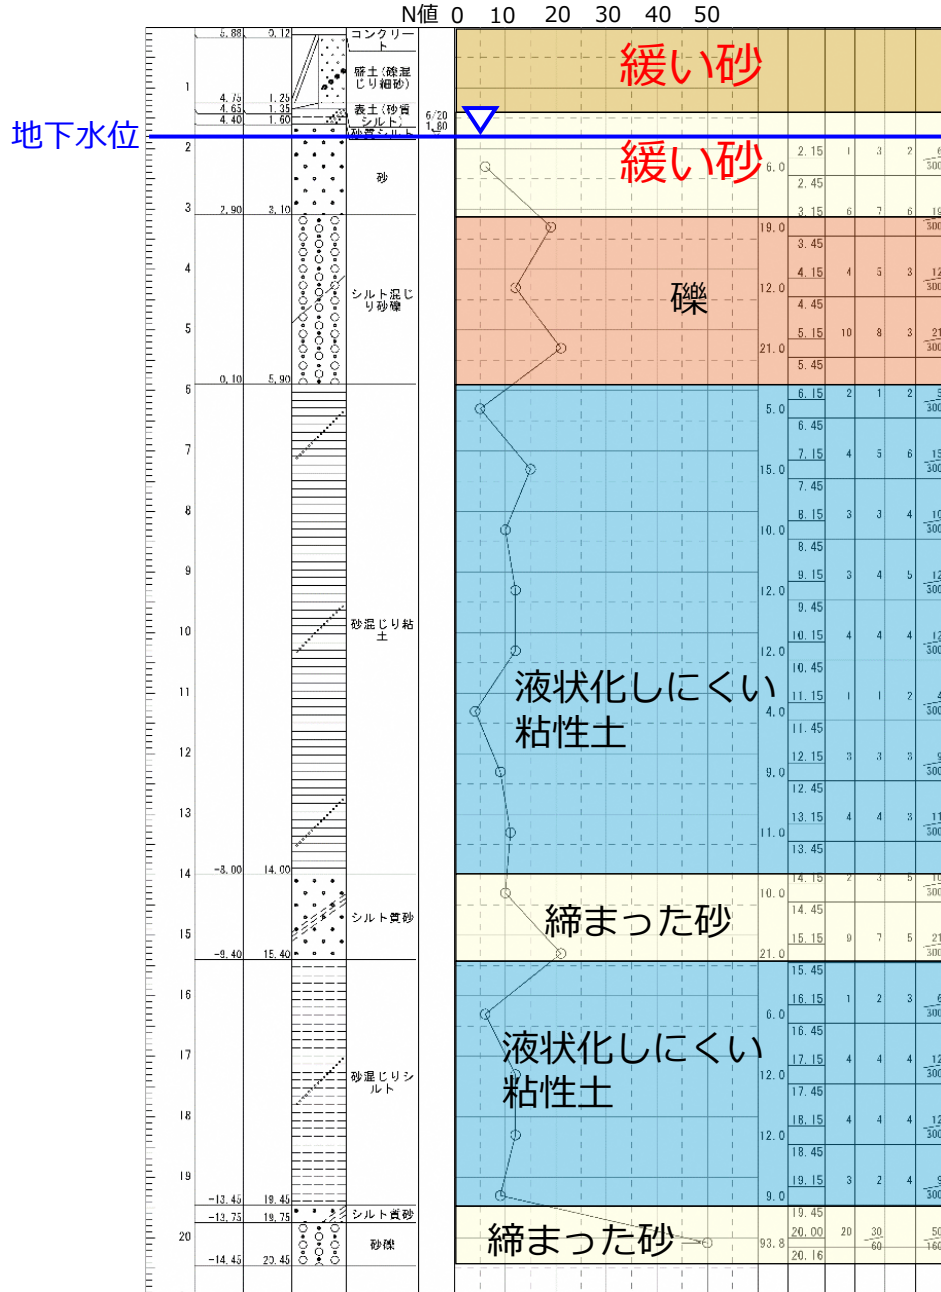
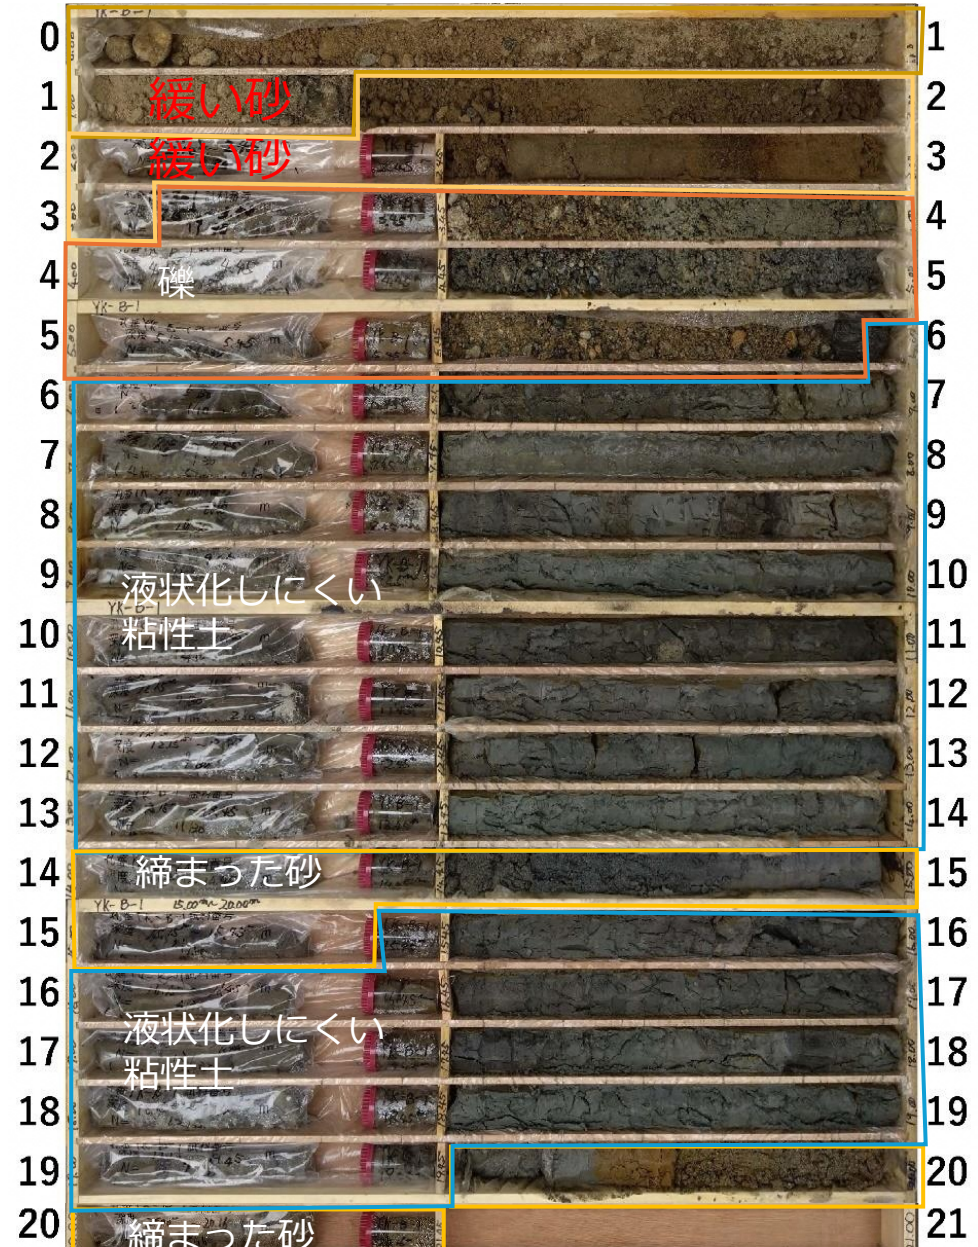
## YK-B-1 (ボーリング結果)

- ・横田地区では、地表から3m程度までの深さに緩い砂の層が分布しており、今回の地震により液状化したと考えられます。
- ・また、地下水は地表から約2mの位置に確認されました。
