# 液状化対策に関する検討結果報告

令和7年3月

アドバイザー：東京電機大学 安田 進 名誉教授  
富山大学 原 隆史 教授

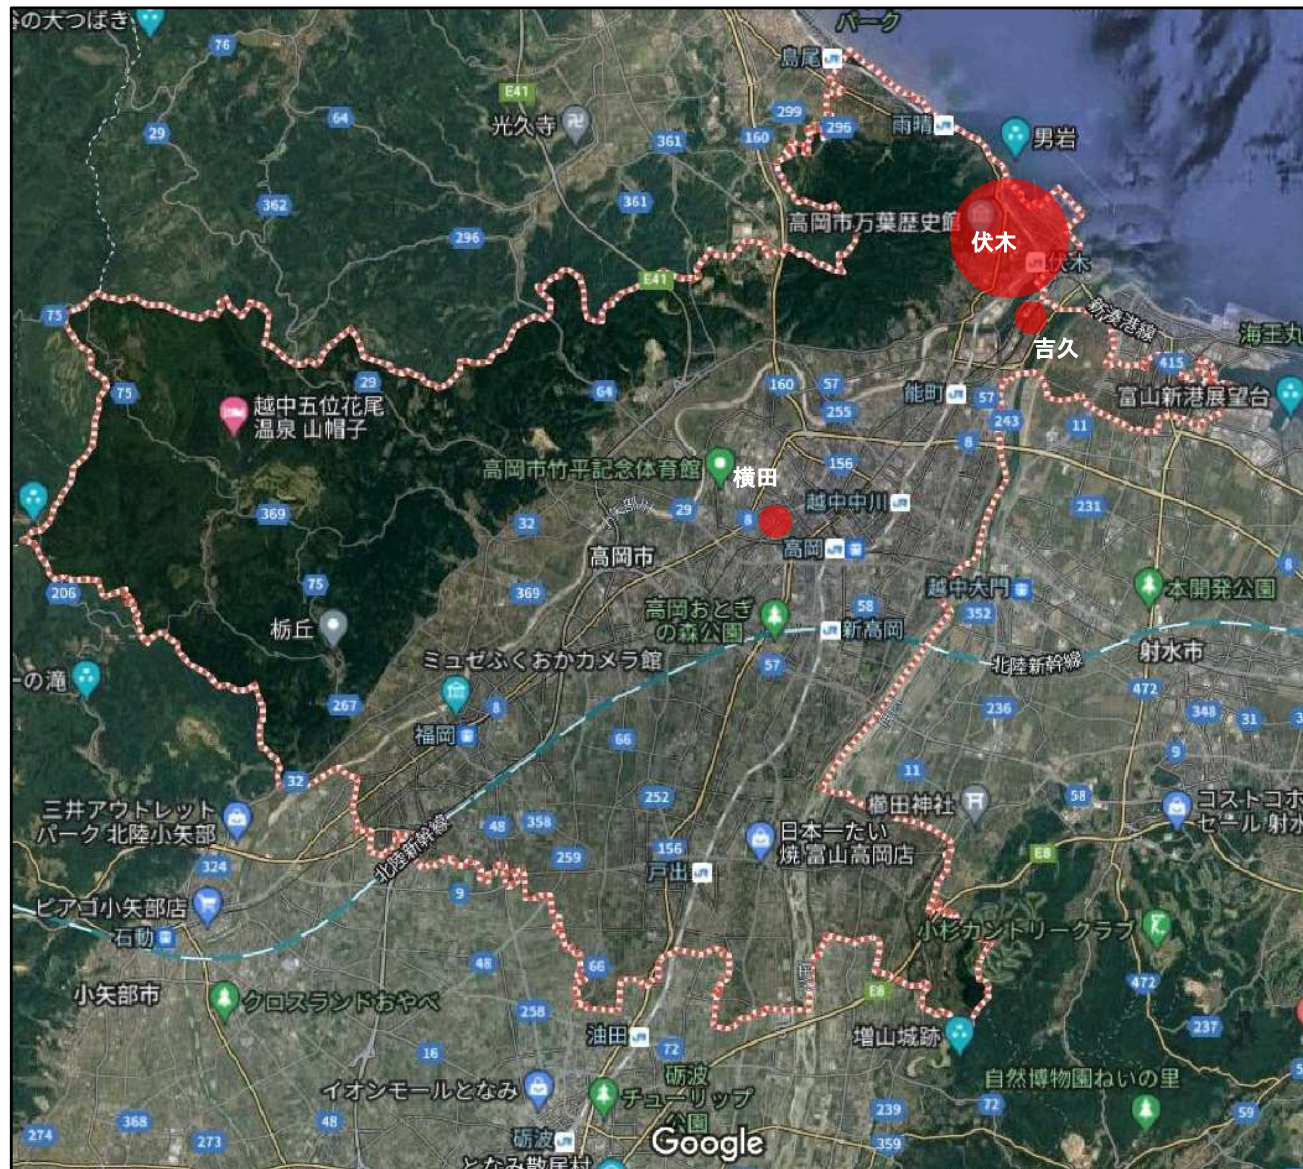
能登半島地震の影響で、高岡市内の特に「伏木」・「吉久」・「横田」の3地区では、液状化現象が発生し、道路や上下水道等のインフラが甚大な被害を受けたほか、宅地の傾斜や沈下が多く発生しました。

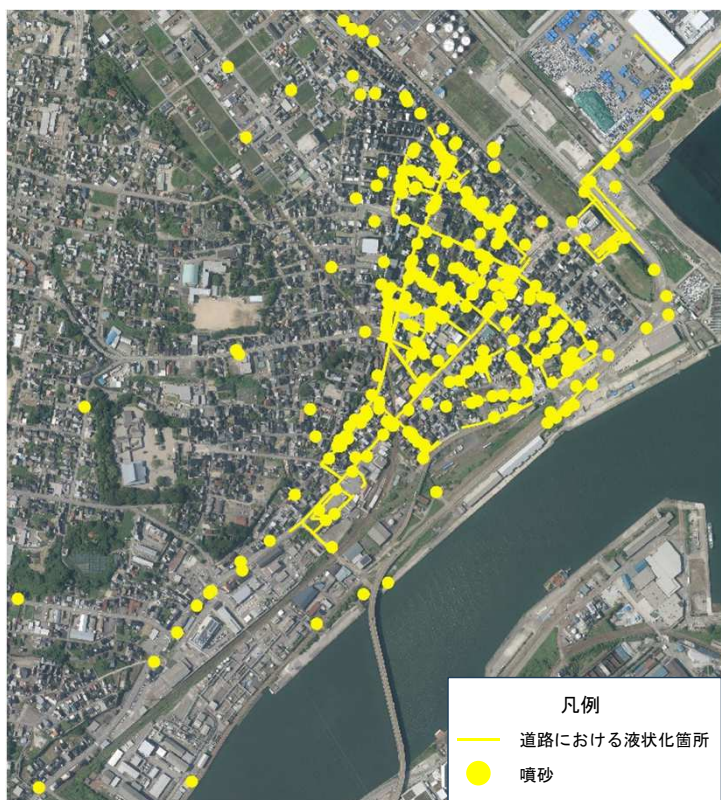
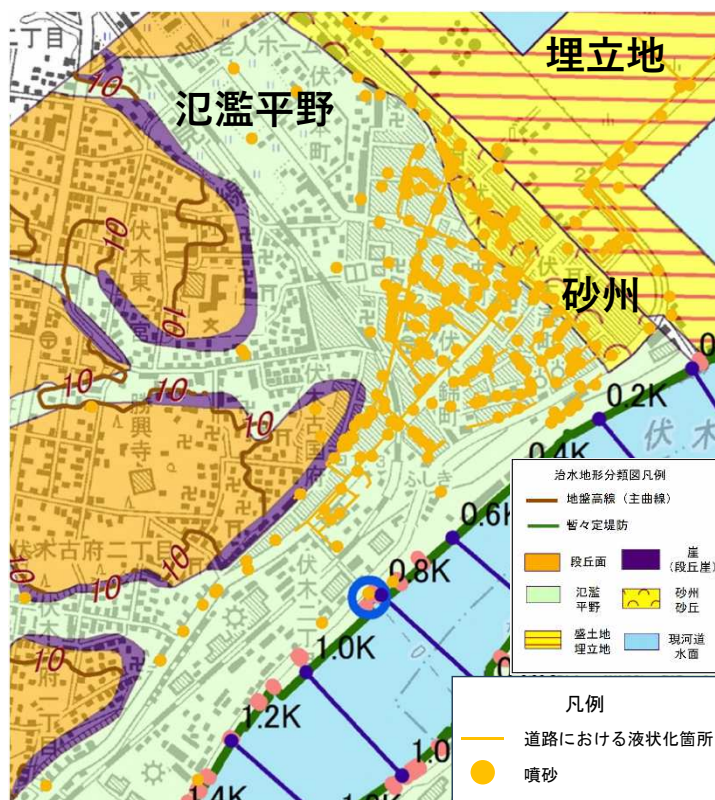
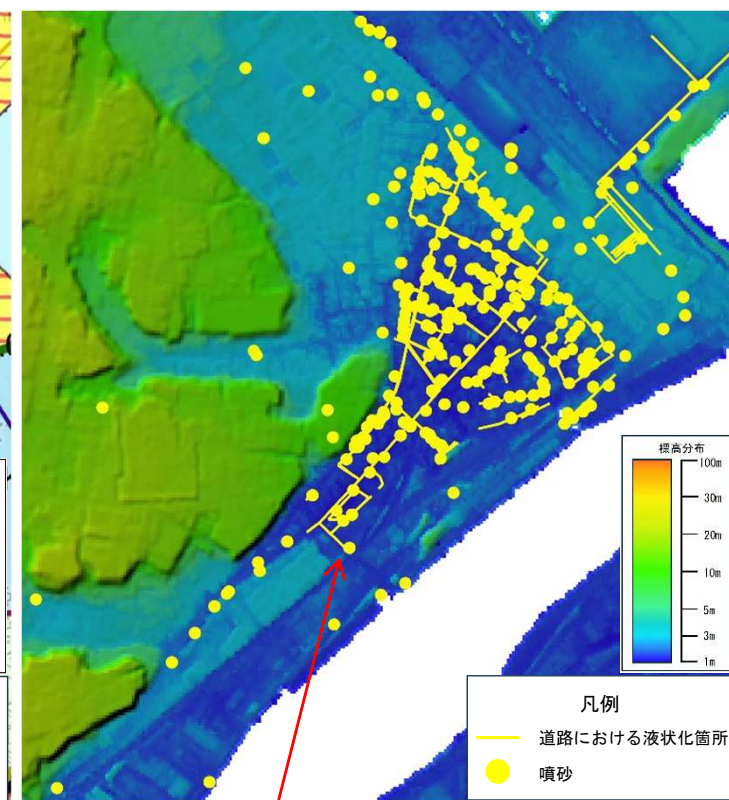
- ・ 伏木地区は、氾濫平野と埋立地にかけて液状化が発生しています。
- ・ また、標高が低い地域で、液状化被害が集中していました。

標高が低い地域に液状化が集中

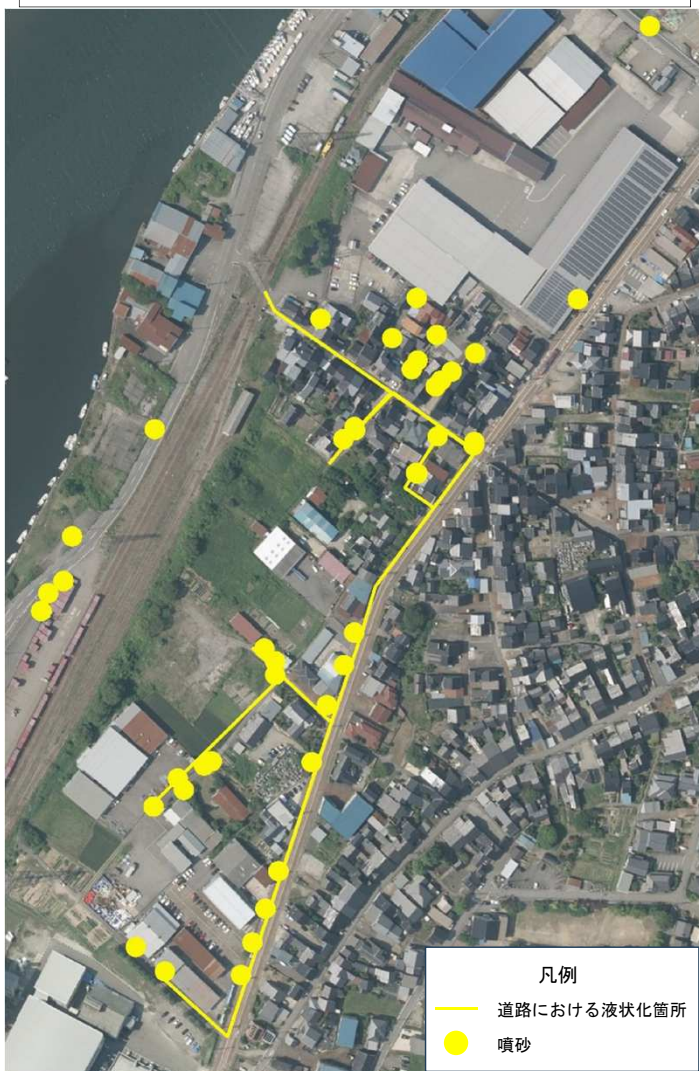
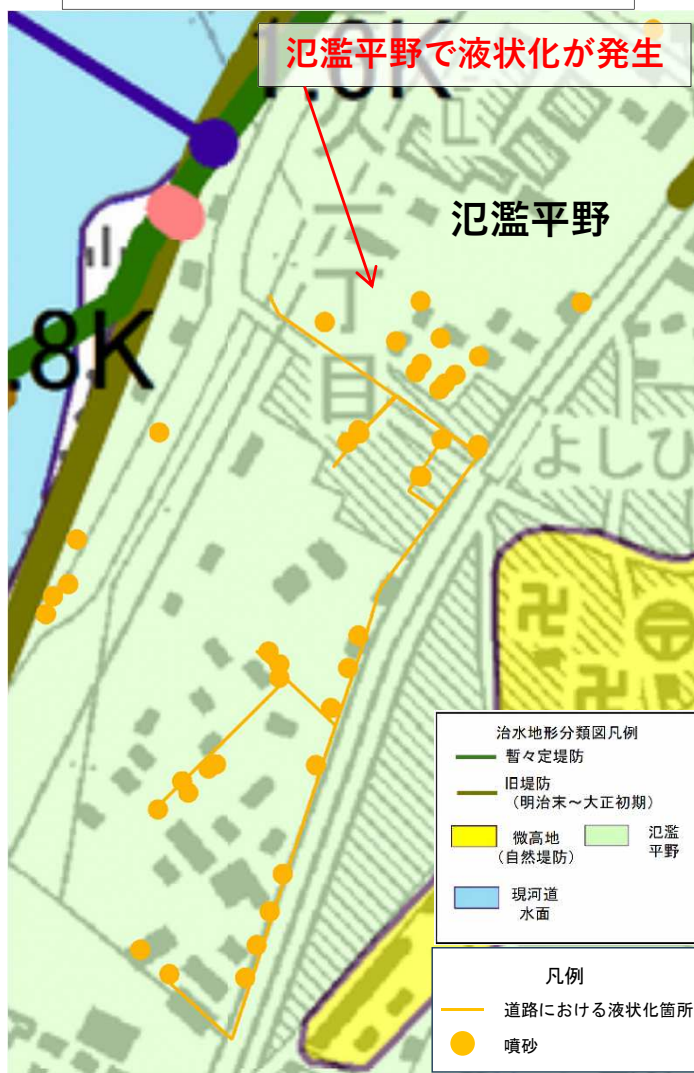
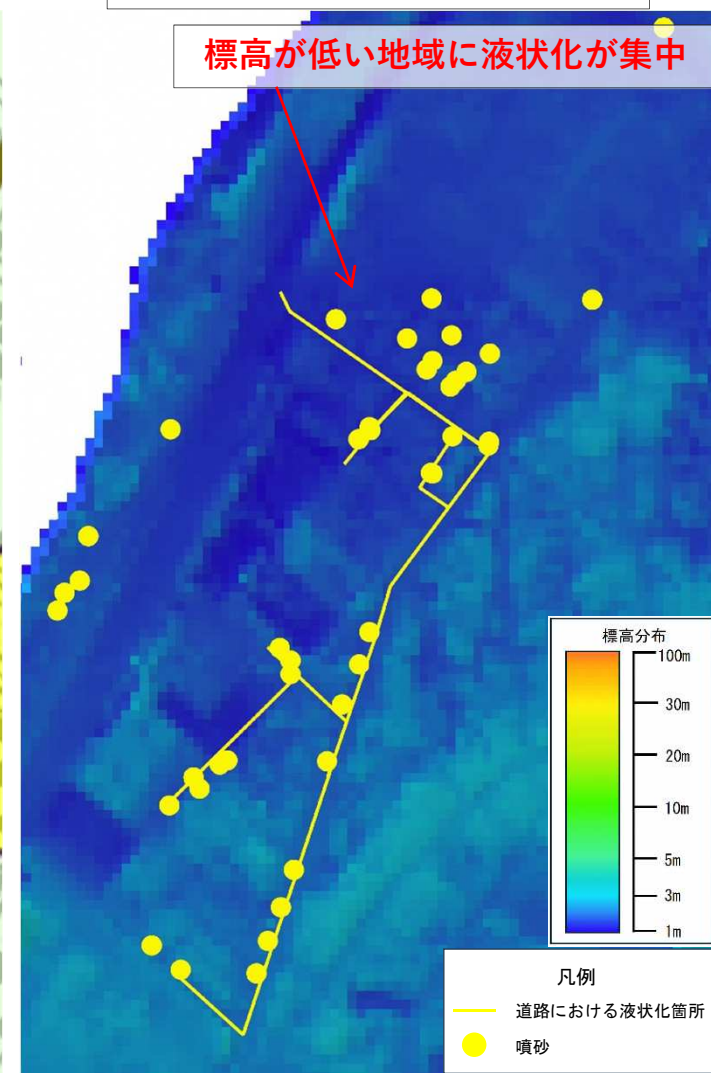
- ・ 吉久地区は、氾濫平野で液状化が発生しました。
- ・ また、標高が低い地域で、液状化被害が集中していました。

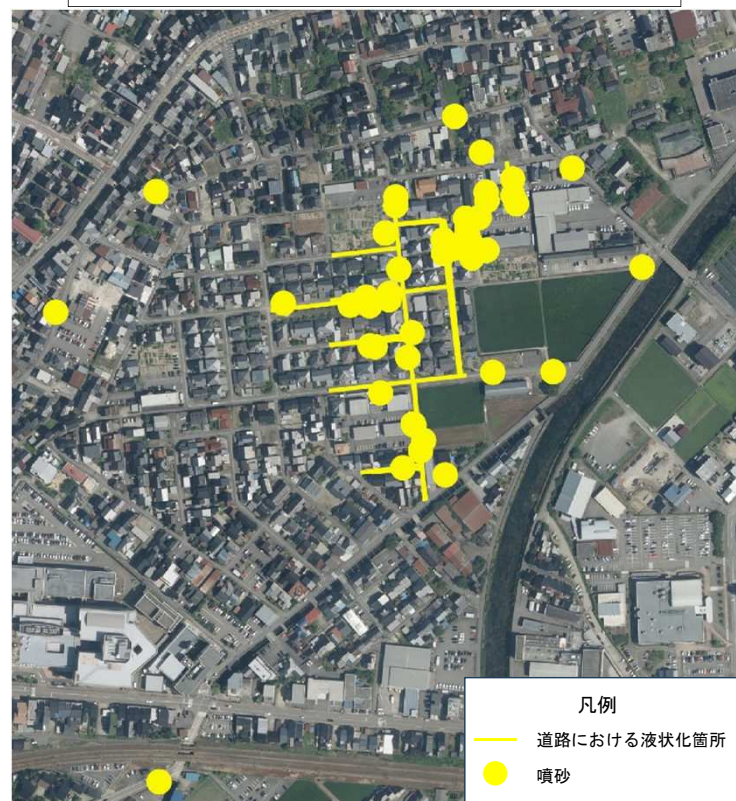
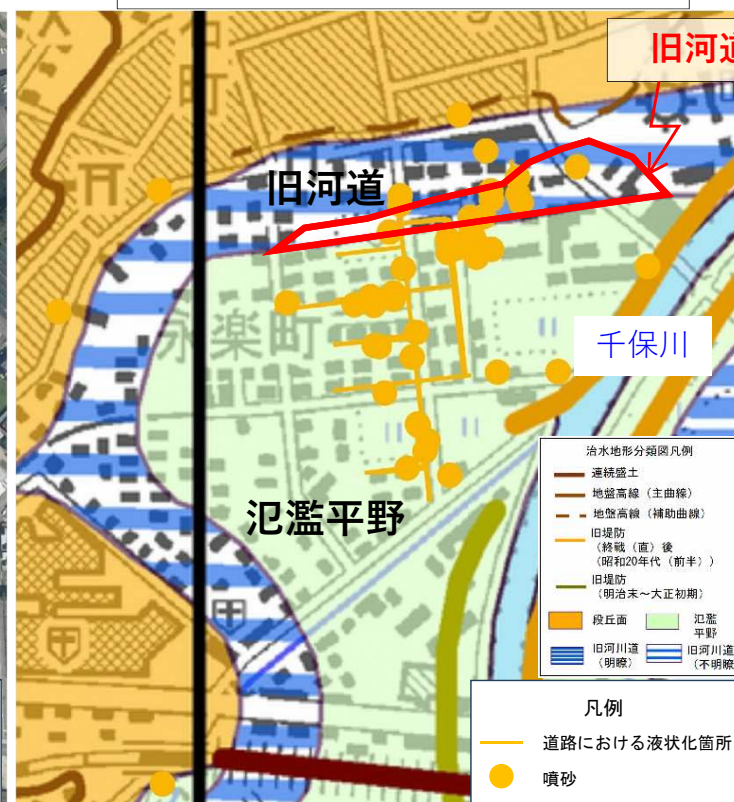
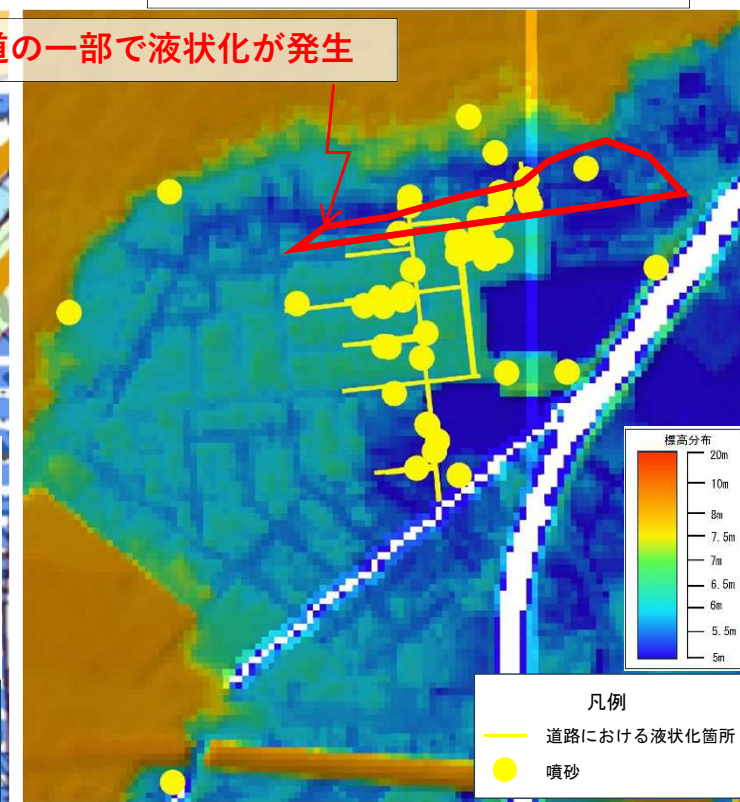
- ・横田地区は、旧河道の一部と氾濫平野で液状化が発生しています。
- ・標高が低い箇所と、宅地造成後のやや標高が高い箇所でも液状化被害が集中していました。

旧河道部は、周りと比べて標高が低い

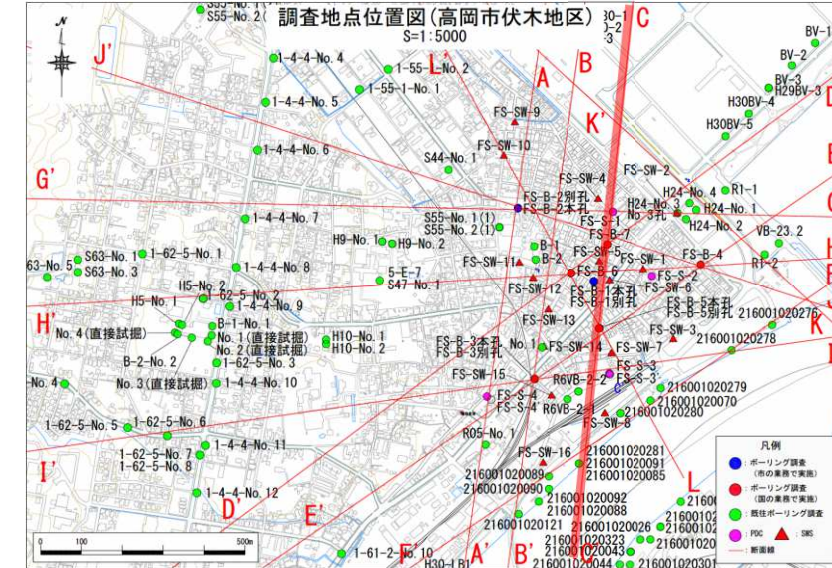
## 地質断面図（北～南の断面）

- 伏木地区では、氾濫平野に分類される範囲に地表面から4m程度の深さに緩い砂の層（人工地盤）が分布しているため、今回の地震で液状化による被害が大きかったと考えられます。
- 小矢部川付近の粘性土層が堆積している範囲では、噴砂は比較的少なく、地表面の標高がやや低い範囲（氾濫平野）で噴砂を確認しました。
- 液状化の被害が多く発生した範囲では、地下水は地表面から1m程度と浅い位置に確認されました。

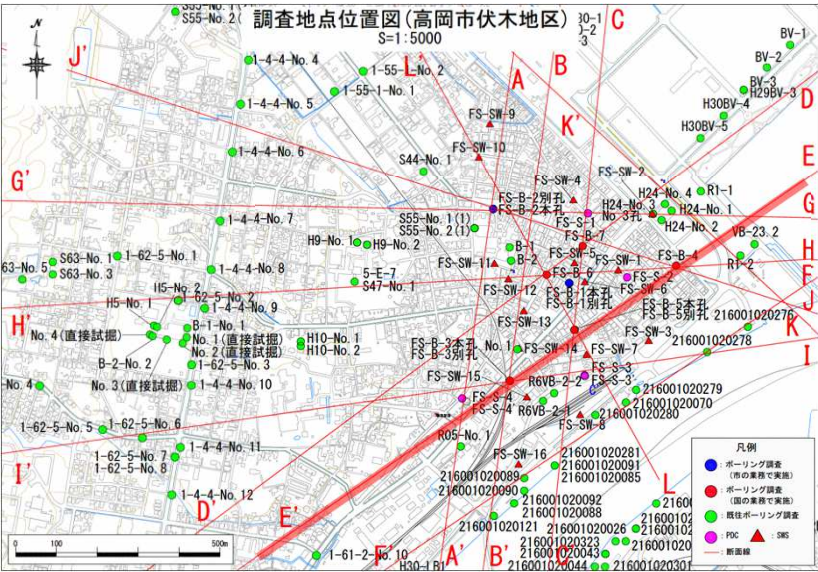
地質断面図（南西～北東の断面）

- ・ 伏木地区では、地表面から4m程度の深さに緩い砂の層（人工地盤）が分布しているため、今回の地震で液状化による被害が大きかったと考えられます。
- ・ 地表面の標高が低い氾濫平野で、多くの噴砂を確認しました。
- ・ 液状化しにくい締まった礫は、段丘と氾濫平野の地表面から20m以深に分布しています。
- ・ 液状化の被害が多く発生した範囲では、地下水は地表面から1m程度と浅い位置に確認されました。

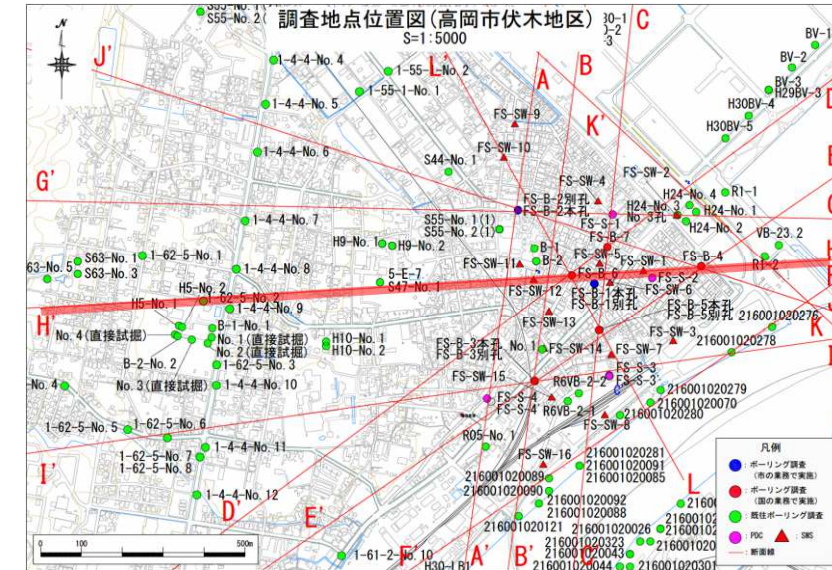
## 地質断面図（西～東の断面）

- ・ 伏木地区では、地表面から4m程度の深さに緩い砂の層（人工地盤）が分布しているため、今回の地震で液状化による被害が大きかったと考えられます。
- ・ 地表面の標高が低い範囲（氾濫平野）で多くの噴砂を確認しました。
- ・ 地表面から15m以深に分布している粘性土は、小矢部川河口部に向かうにつれて、深くなっています。
- ・ 液状化の被害が多く発生した範囲では、地下水は地表面から1m程度と浅い位置に確認されました。

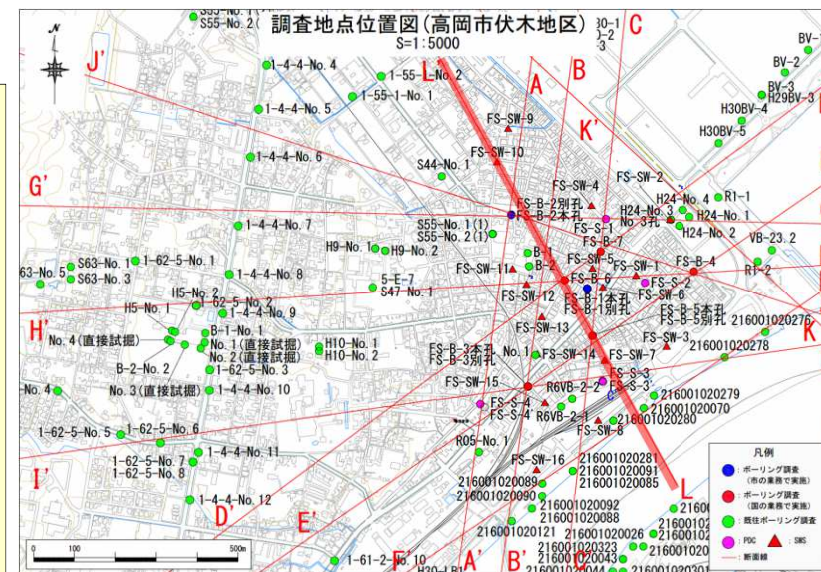
- ・ 伏木地区では、地表面から4m程度の深さに緩い砂の層（人工地盤）が分布しているため、今回の地震で液状化による被害が大きかったと考えられます。
- ・ 噴砂が確認された範囲は、標高が低い氾濫平野で、緩い砂の層（人工地盤）が分布している範囲でした。
- ・ 噴砂が確認されなかった北西部の範囲（段丘）は、岩盤と洪積層が隆起しており、浅いところまで分布していました。
- ・ 液状化の被害が多く発生した範囲では、地下水は地表面から1m程度と浅い位置に確認されました。

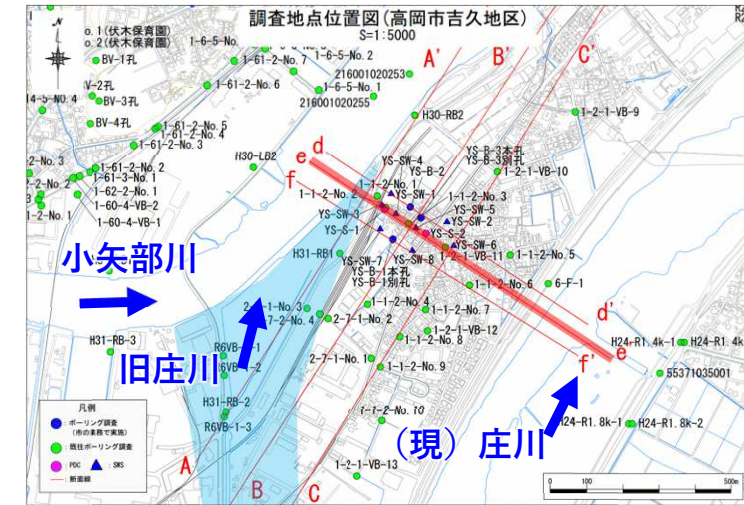
## 地質断面図（小矢部川～庄川－中央）

- 吉久地区では、地表面から4m程度の深さに緩い砂の層が分布しているため、今回の地震で液状化による被害が大きかったと考えられます。
- 県道より西側（小矢部川側）は緩い砂の層（人工地盤、自然地盤）、東側（庄川側）は締まった砂の層が地表面に分布していました。
- 地下水は地表面から1m程度と浅い位置に確認されました。小矢部川側が低くなっており、小矢部川と庄川に挟まれた地域の中央付近で地下水がやや高くなっていました。

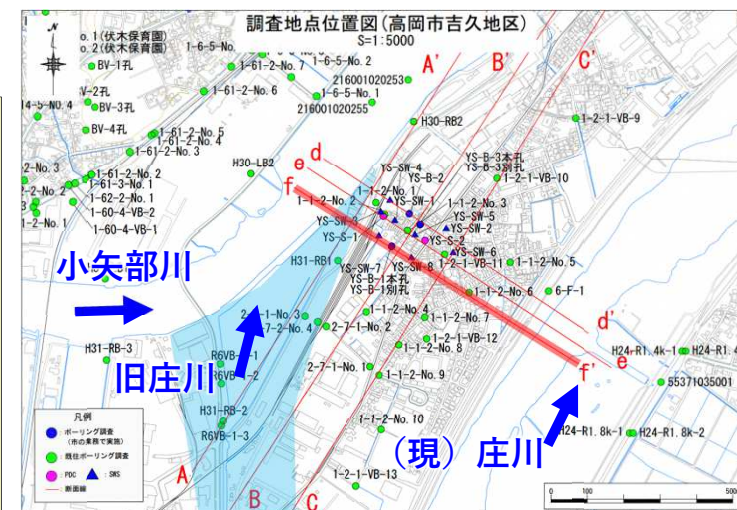
吉久地区では、地表面から4m程度の深さに緩い砂の層が分布しているため、今回の地震で液状化による被害が大きかったと考えられます。

県道より西側（小矢部川側）は緩い砂の層（人工地盤、自然地盤）、東側（庄川側）は締まった砂が地表面に分布していました。県道沿いでは、液状化しにくい粘性土層の分布が確認されました。地下水は地表から1m程度と浅い位置に確認されました。

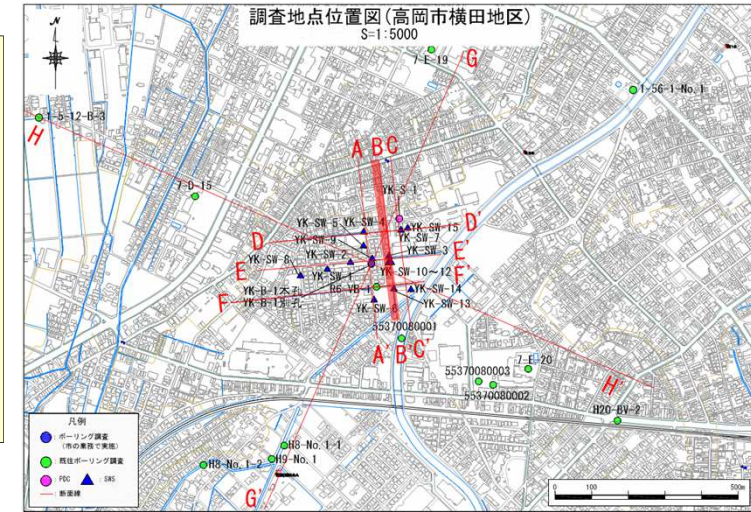
## 地質断面図（南北方向－中央）

- 横田地区では、1992年以降に造成された盛土直下に厚さ2m程度の緩い砂の層（自然地盤）が分布している範囲があり、今回の地震により液状化したと考えられます。
- 緩い砂の層（自然地盤）の下は礫層が、その礫層の下は、液状化しにくい粘性土層と締まった砂の層が交互に分布しています。さらにその下には締まった礫層が分布しています。
- 地下水は地表から2m程度の盛土下の緩い砂層（自然地盤）の上面付近で確認されました。

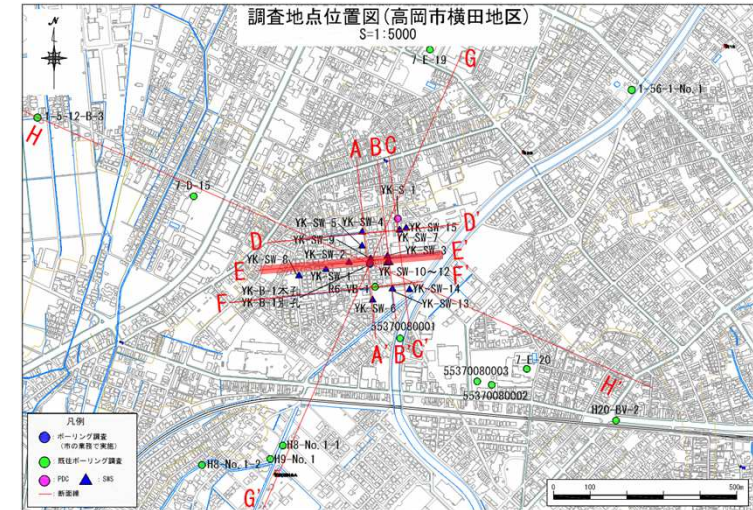
## 地質断面図（東西方向－中央）

- 横田地区では、1992年以降に造成された盛土直下に厚さ2m程度の緩い砂の層（自然地盤）が分布している範囲があり、今回の地震により液状化したと考えられます。
- その西側は盛土下に粘性土が分布しています。
- 緩い砂の層（自然地盤）の下は礫層が、その礫層の下は、液状化しにくい粘性土層と締まった砂の層が交互に分布しています。さらにその下には締まった礫層が分布しています。
- 造成盛土（人工地盤）は、東に行くほど厚くなりますが、造成盛土がなされていない範囲もあります。
- 地下水位は盛土の下面付近で確認されました。

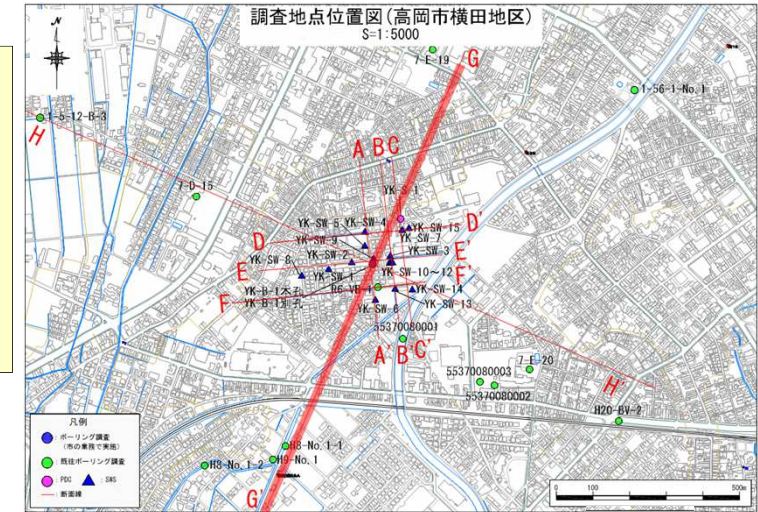
## 地質断面図（北東－南西方向）

- 横田地区では、1992年以降に造成された盛土直下に厚さ2m程度の緩い砂の層（自然地盤）が分布している範囲があり、今回の地震により液状化したと考えられます。
- その北側は盛土下に液状化しにくい粘性土層、南側には礫層が分布しています。
- 地下水は地表から2m程度の盛土の下面付近で確認されました。

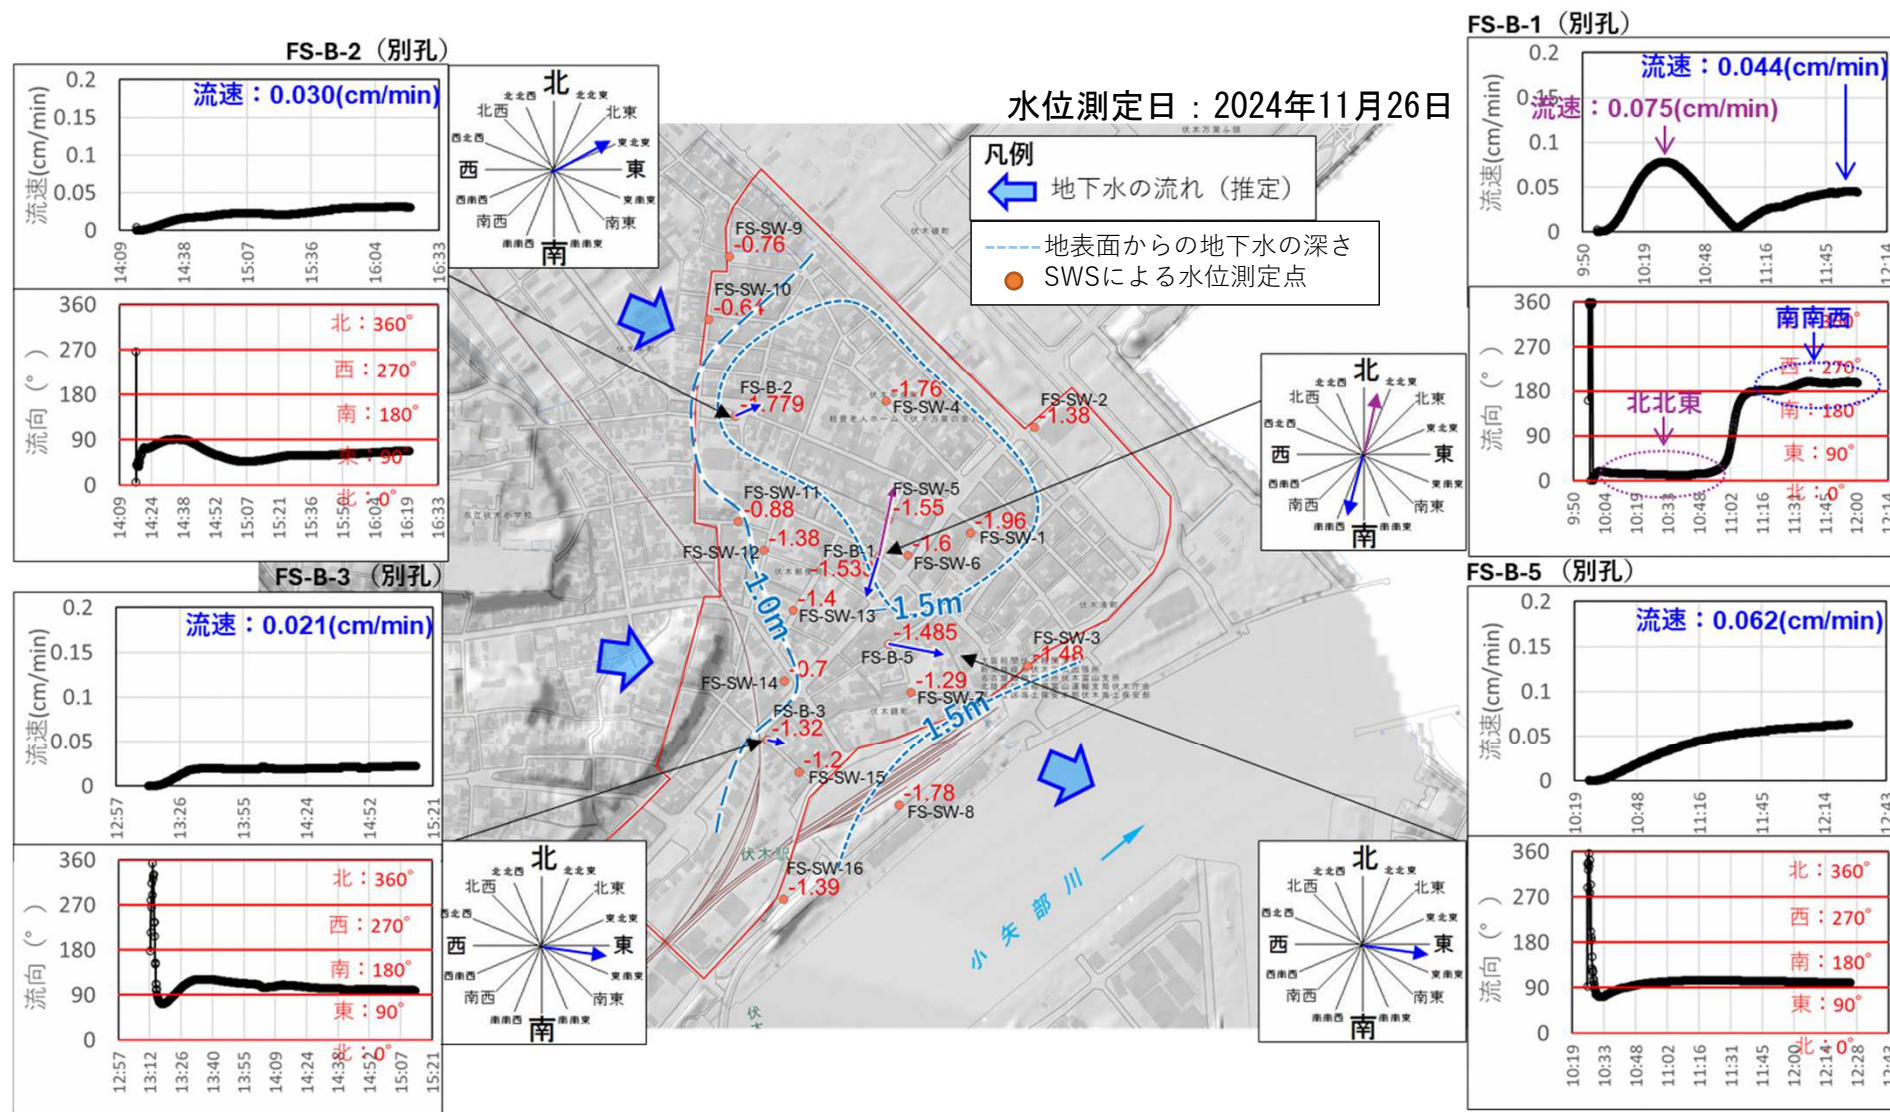
- 伏木地区では、4箇所で流向・流速測定を実施しました。
- 測定結果から、全体的に地下水は北西の段丘から南東方向に、小矢部川方向へ流れていると考えられます。

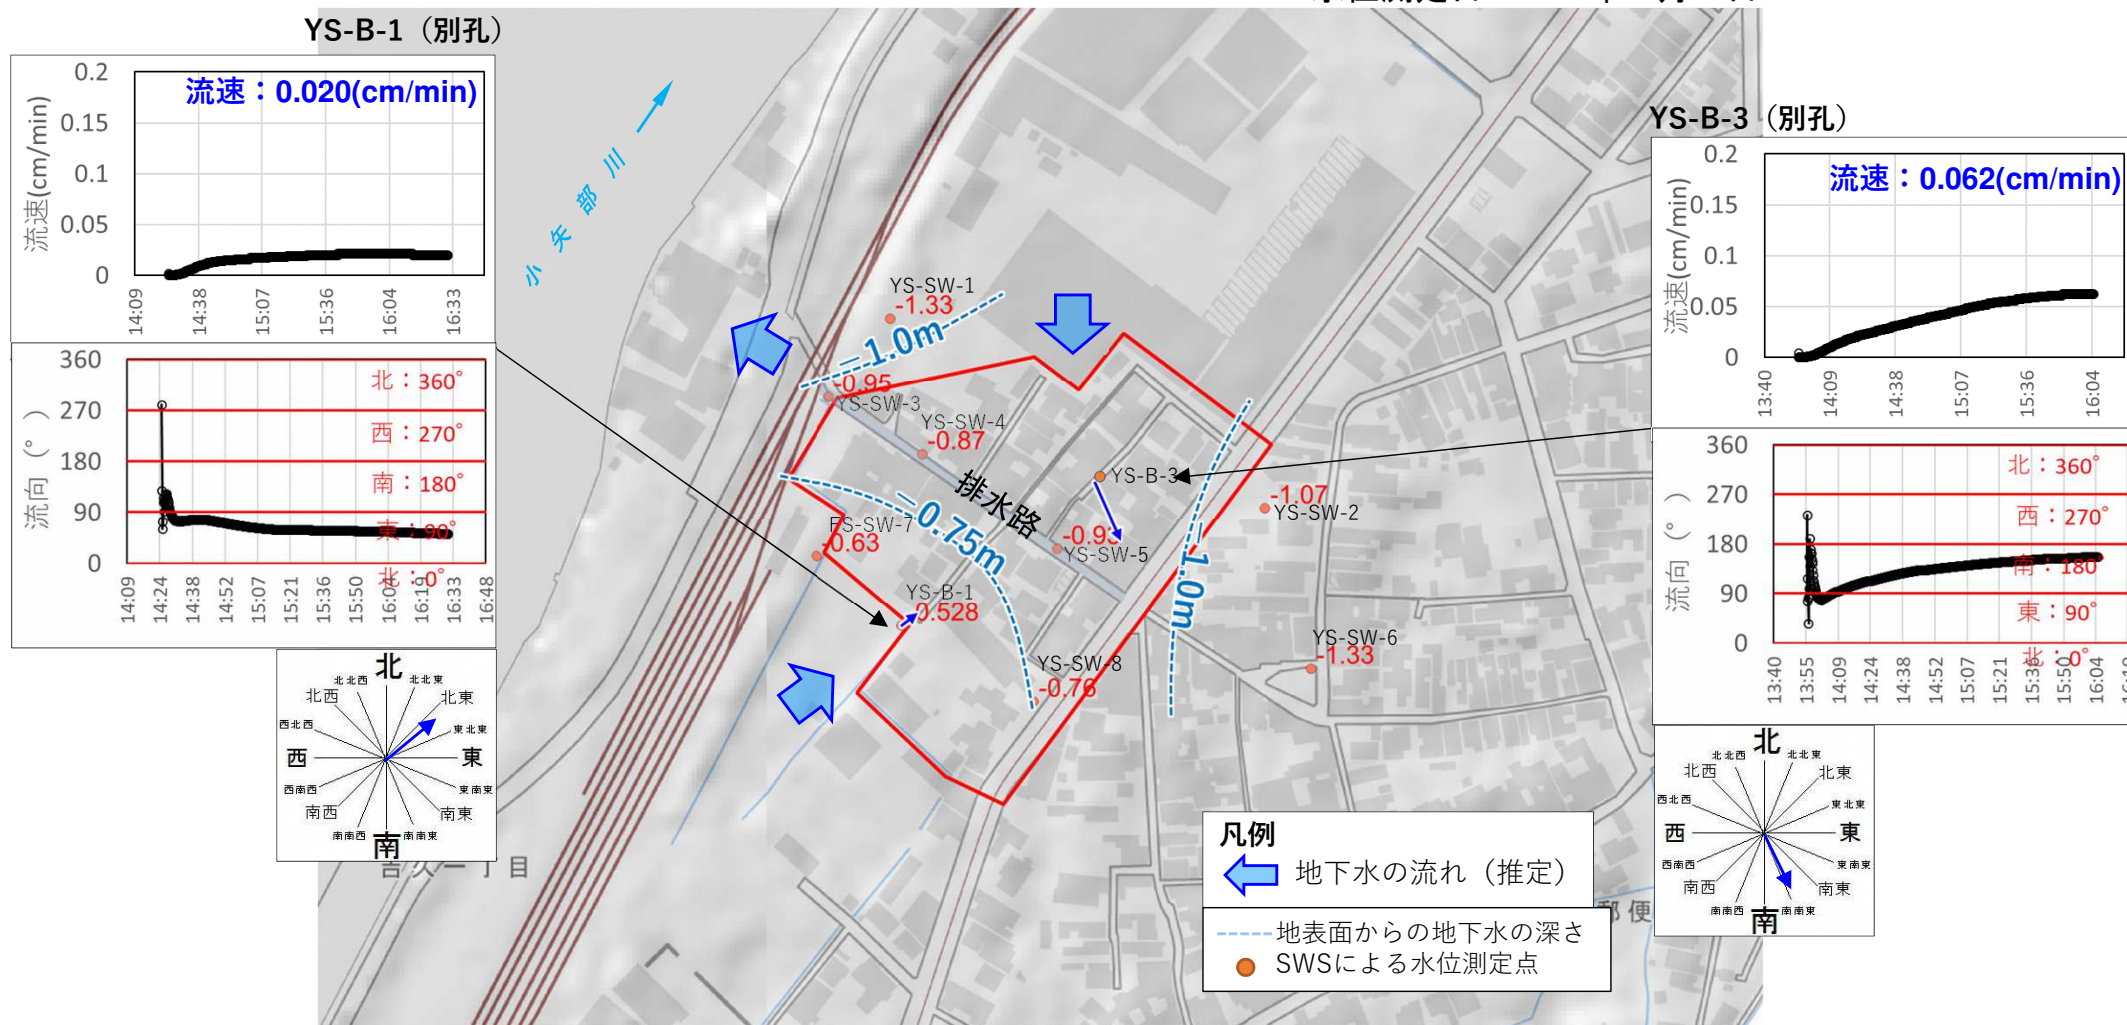
- 吉久地区では、2箇所で流向・流速測定を実施しました。
- 測定結果から、地下水は排水路方向に向かって流れ、そこから小矢部川に向かって流れていると考えられます。

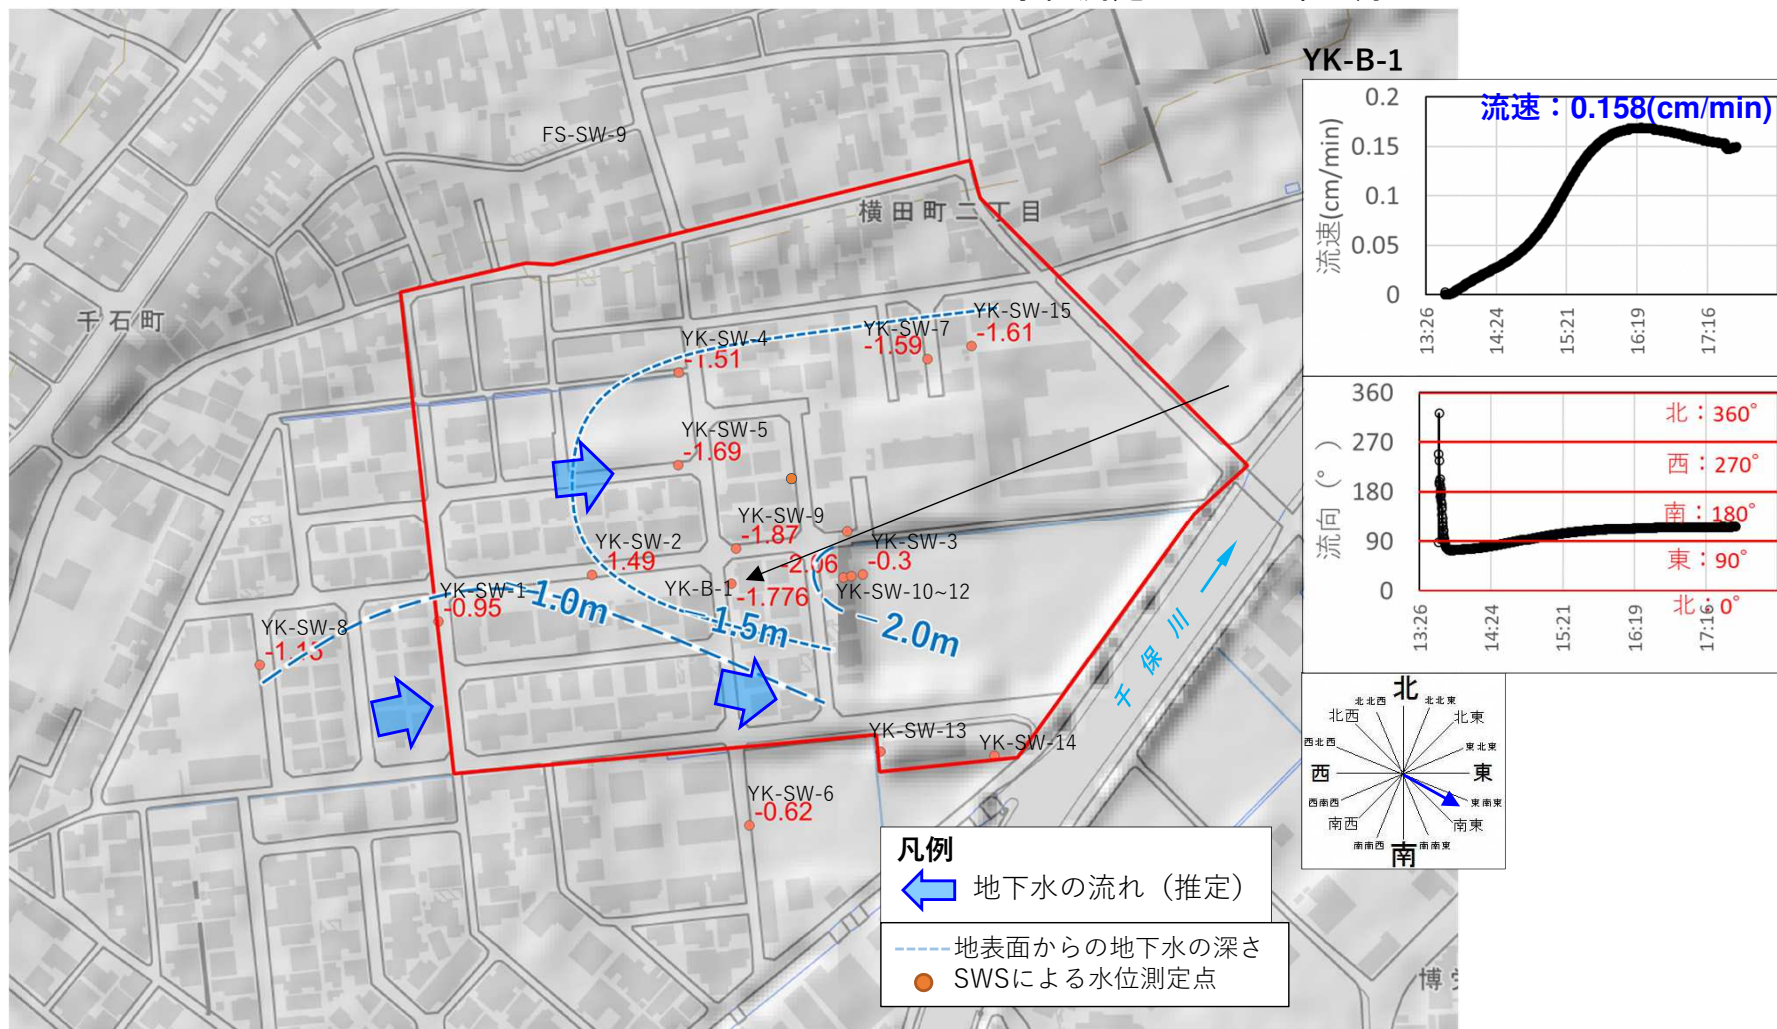
- 横田地区では、1箇所（YK-B-1）で流向・流速測定を実施しました。
- 測定結果から、地下水は千保川方向へ流れているものと考えられます。

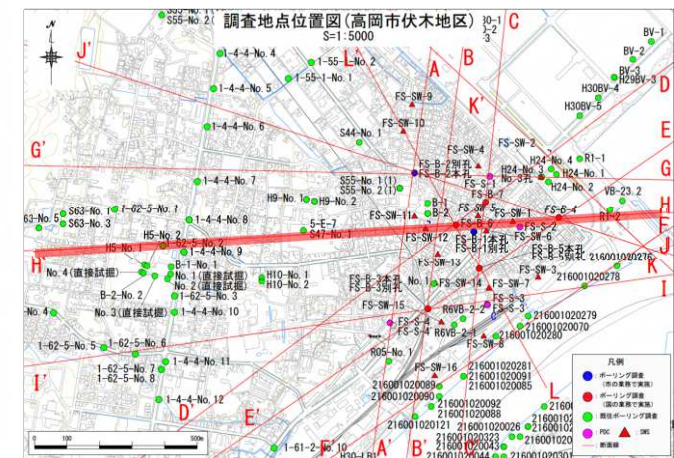
## 【伏木地区】

- 液状化による被害は、氾濫平野の緩い砂の層が分布するエリアで、標高が低く地下水が地表面から浅い地域で発生したと考えられます。
- 同地区は震度5強で、200galを越える加速度の地震動が発生し、約1分の長い揺れが発生したことから、液状化が発生したと考えられます。
- 過去にも液状化の記録がある地域で液状化が発生したと考えられます。
- 液状化が発生した範囲は、液状化層の厚さが厚いため、被害が大きくなったと考えられます。
- 地下水が地表面から浅く、液状化層が地表面近くまで分布しているため、液状化の影響が地表面に現れ、被害が拡大したものと考えられます。

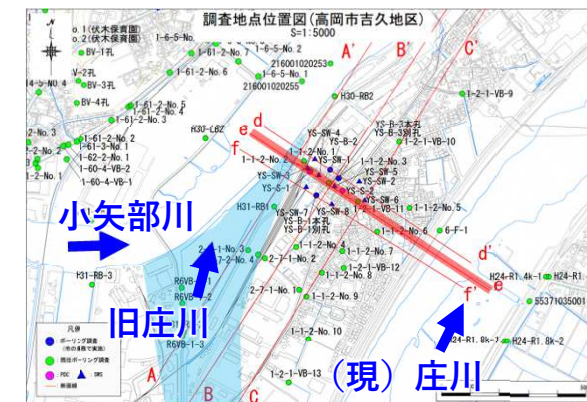
## 【吉久地区】

- 液状化による被害は、氾濫平野の緩い砂の層が分布するエリアで、標高が低く地下水位が地表から浅い地域で発生したと考えられます。
- 同地区は震度5強で、200galを越える加速度の地震動が発生し、約1分の長い揺れが発生したことから液状化が発生したと考えられます。
- 過去にも液状化の記録がある地域で液状化が発生したと考えられます。
- 県道の西側には、緩い砂の層が分布しており、噴砂を確認した範囲と概ね一致しています。この緩い砂の層は、旧庄川と小矢部川の合流点付近に位置しているため、河川由来の河床堆積物と考えられます。
- 地下水位は、地表面から約1m前後で一定であり、地下水が地表面から浅く、液状化層が地表面近くまで分布することで、液状化の影響が地表面に現れ、被害が拡大したものと考えられます。

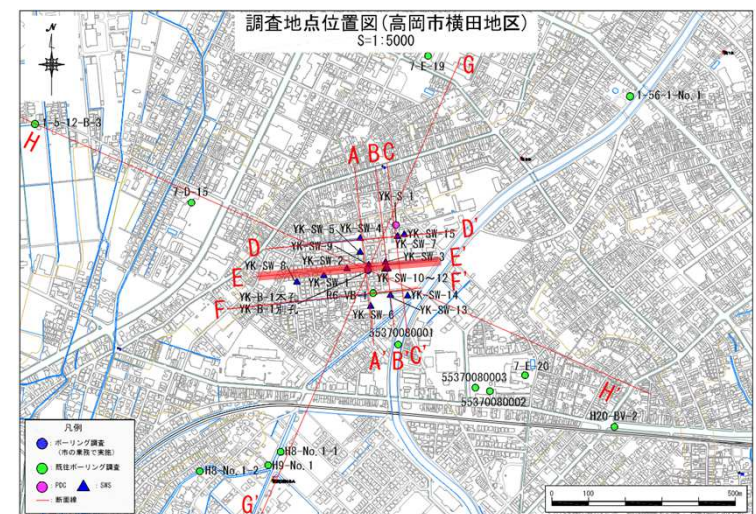
## 【横田地区】

- 液状化による被害は、氾濫平野と旧河道の湾曲部の内岸側の緩い砂の層が分布するエリアで発生したと考えられます。
- 同地区は震度5強で、200galを越える加速度の地震動が発生し、約1分の長い揺れが発生したことから液状化が発生したと考えられます。
- 過去にも液状化の記録がある地域で液状化が発生したと考えられます。
- 宅地造成盛土の下にある、緩い砂の層で、液状化が発生したと考えられます。一方、横田地区の北側と西側には液状化しにくい粘性土層が分布しており、液状化の被害が少なかったと考えられます。
- 造成宅地の中央付近から南側にかけて、地下水位は、地表面から約2mであり、地下水が地表面から浅く、被害が発生したものと考えられます。

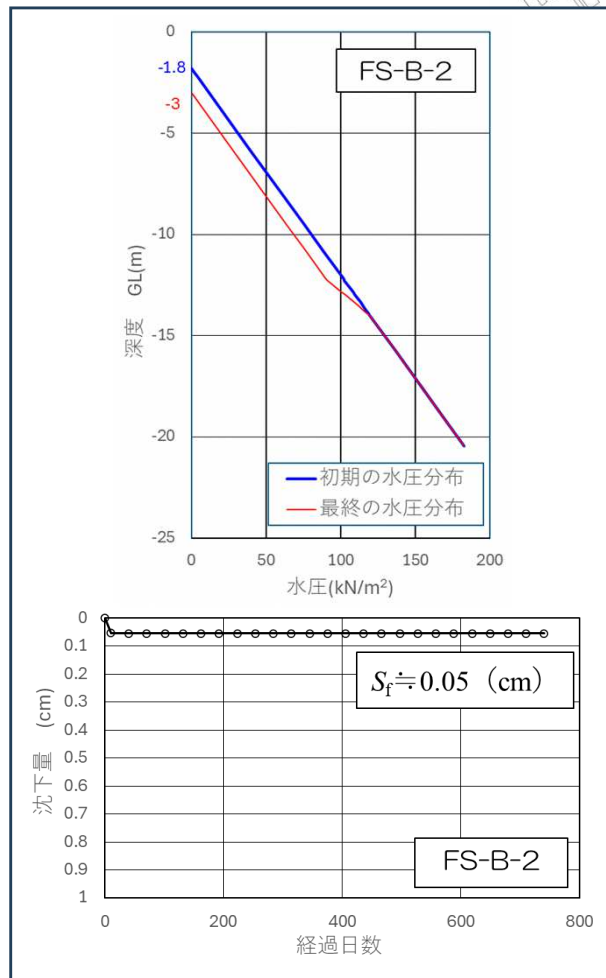
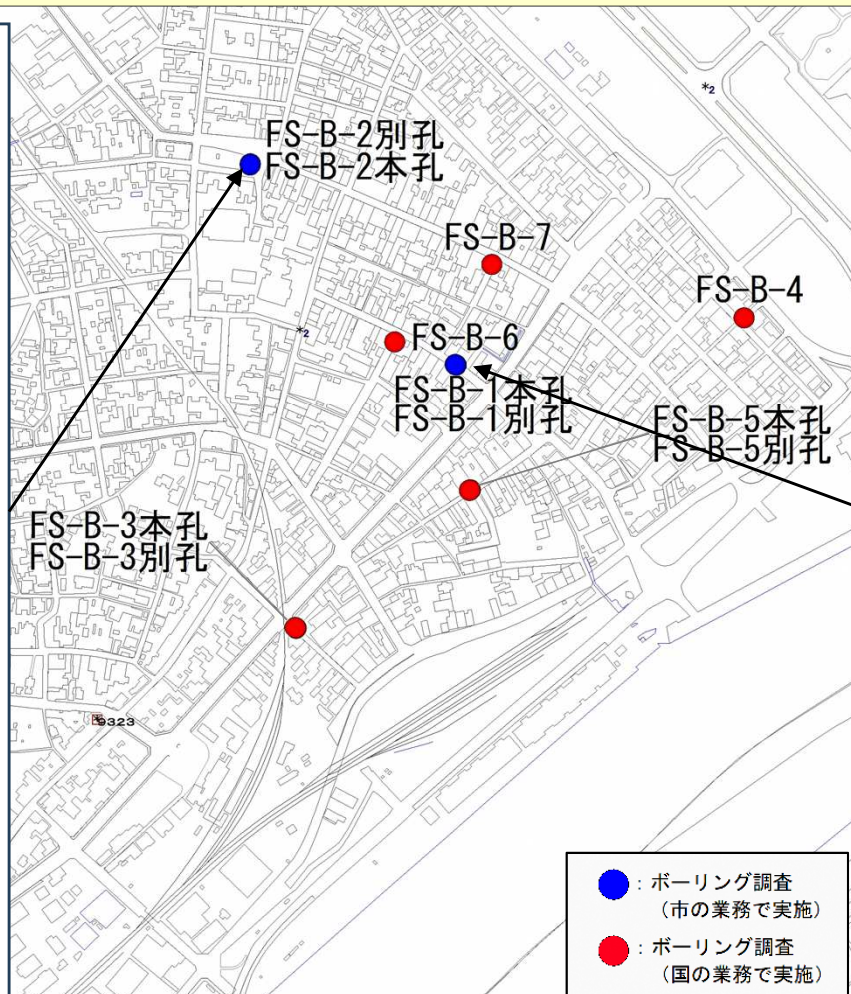
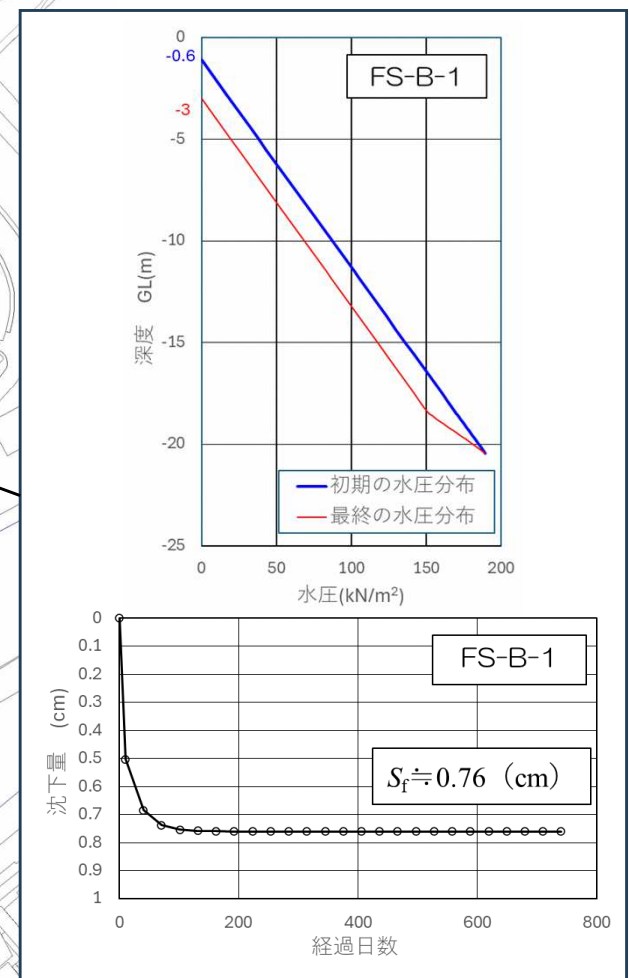
## 地下水位低下工法による地盤沈下の可能性の検証（伏木地区）

- 伏木地区で、目標ランクを満足する水位まで地下水位を低下させた場合、約 1 cm の地盤沈下が発生する可能性があります、沈下量としてごく僅かです。
- 地下水位低下工法を採用した場合、有害な地盤沈下が発生する可能性は小さいと考えられます。

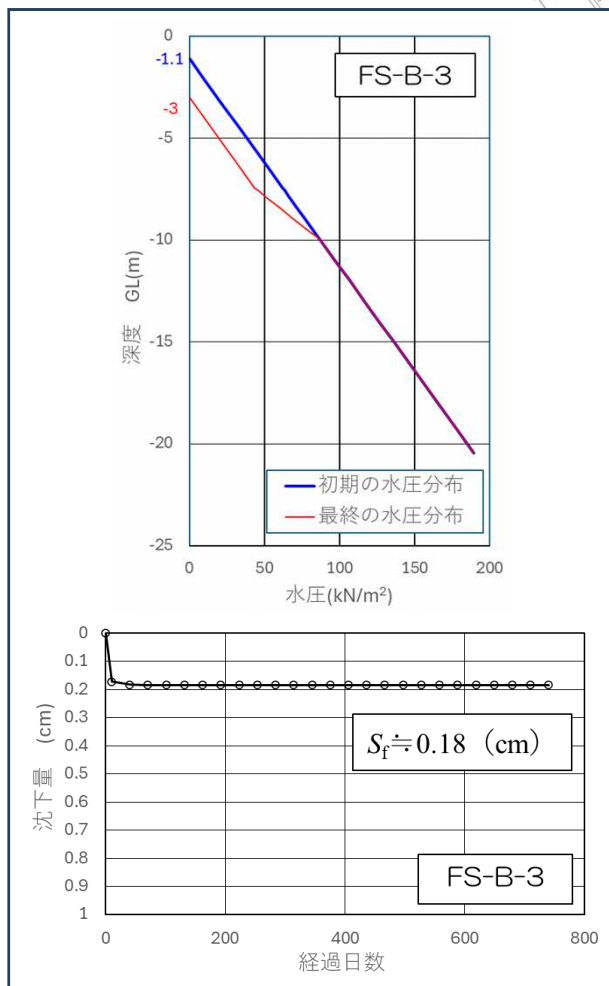
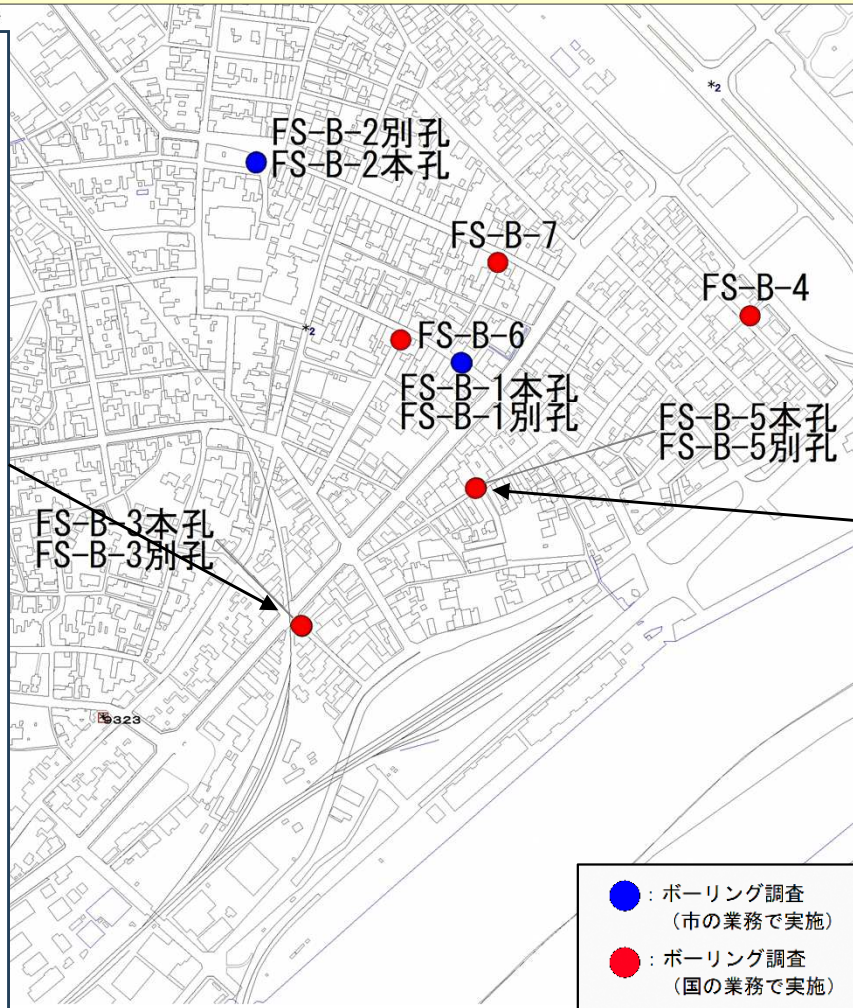
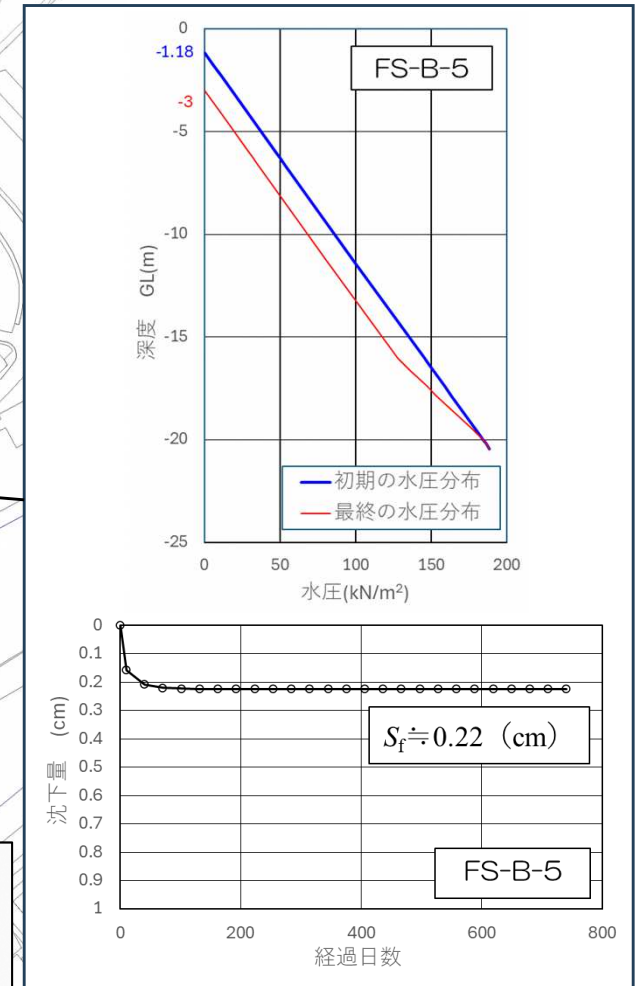
## 地下水位低下工法による地盤沈下の可能性の検証（伏木地区）

- 伏木地区で、目標ランクを満足する水位まで地下水位を低下させた場合、約 1 cm の地盤沈下が発生する可能性があります、沈下量としてごく僅かです。
- 地下水位低下工法を採用した場合、有害な地盤沈下が発生する可能性は小さいと考えられます。
