# 液状化対策に関する検討結果報告

令和7年3月

アドバイザー：東京電機大学 安田 進 名誉教授  
富山大学 原 隆史 教授

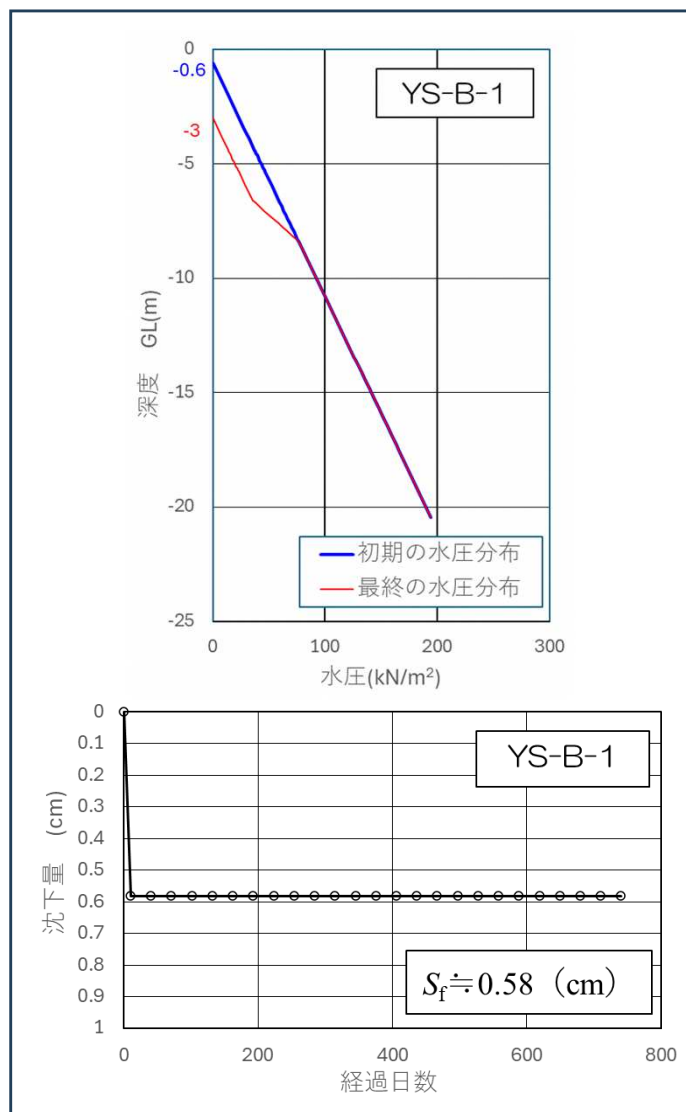
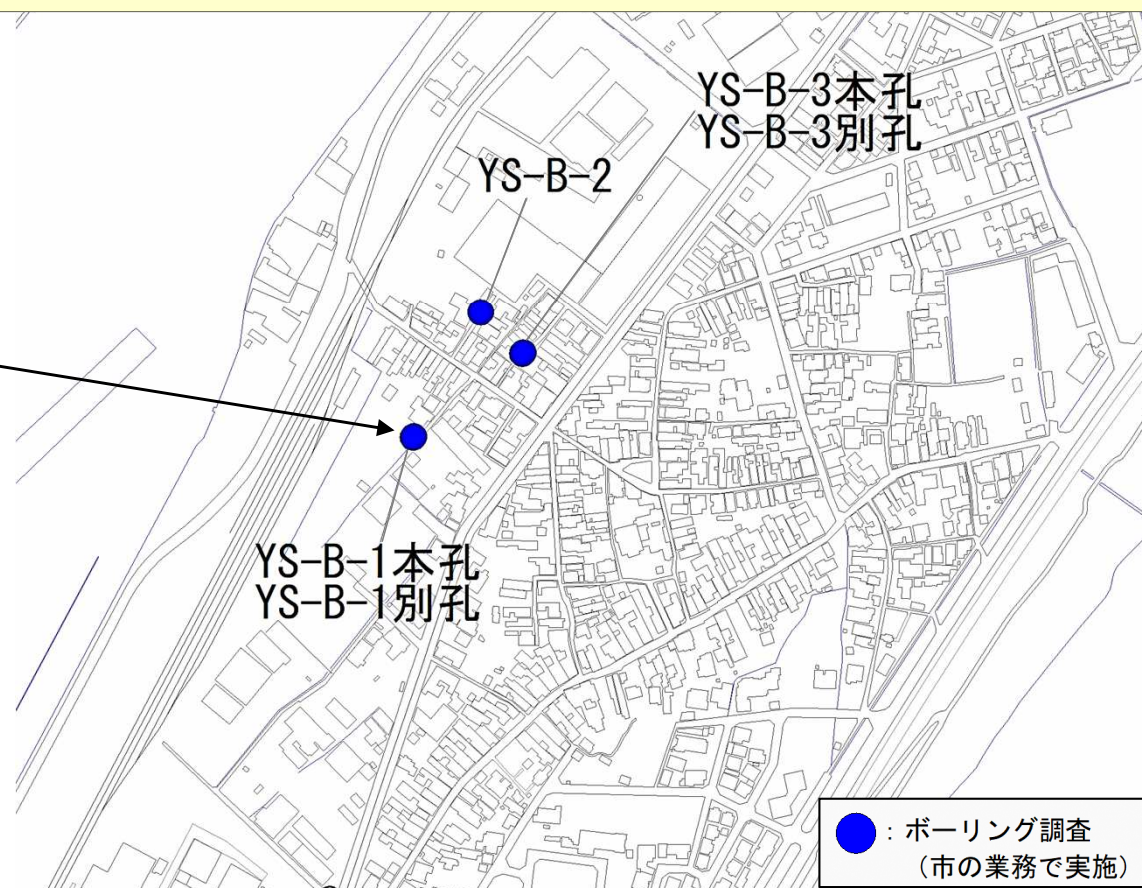
## 地下水位低下工法による地盤沈下の可能性の検証（吉久地区）

- 吉久地区で、目標ランクを満足する水位まで地下水位を低下させた場合、約 1 cm の地盤沈下が発生する可能性があります、沈下量としてごく僅かです。
- 地下水位低下工法を採用した場合、有害な地盤沈下が発生する可能性は小さいと考えられます。

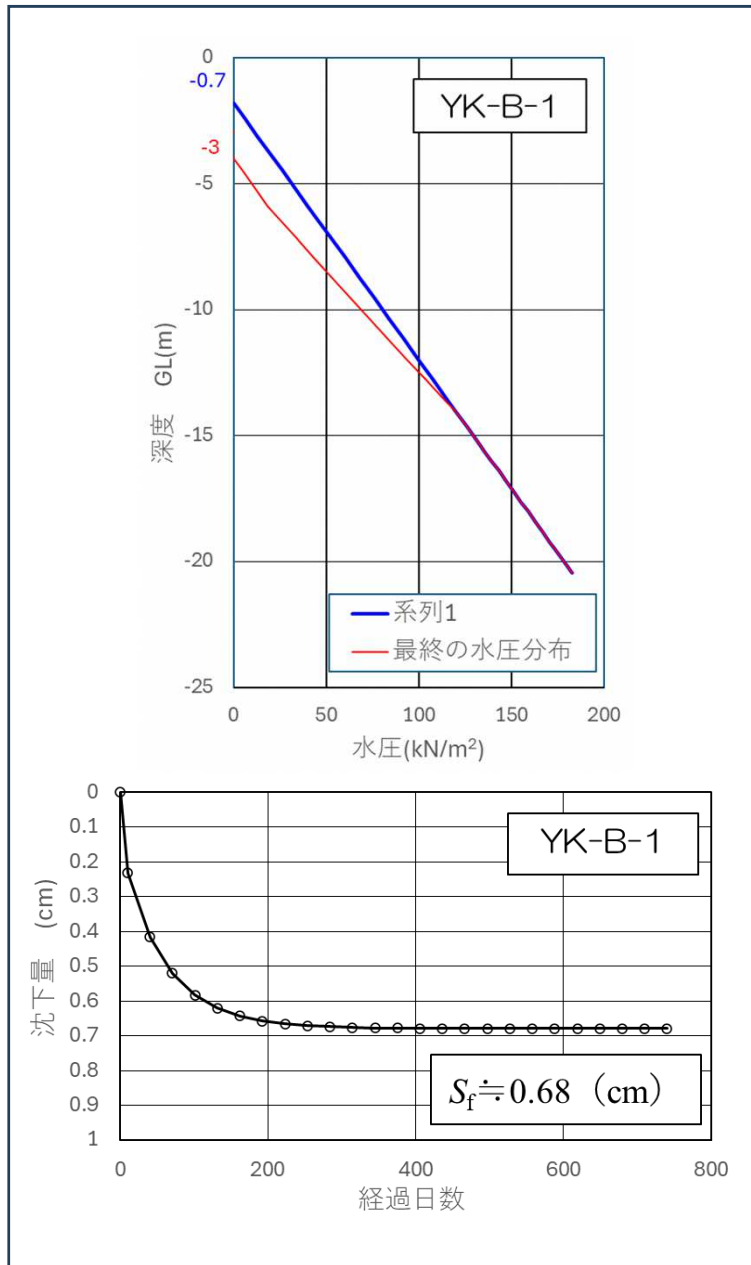
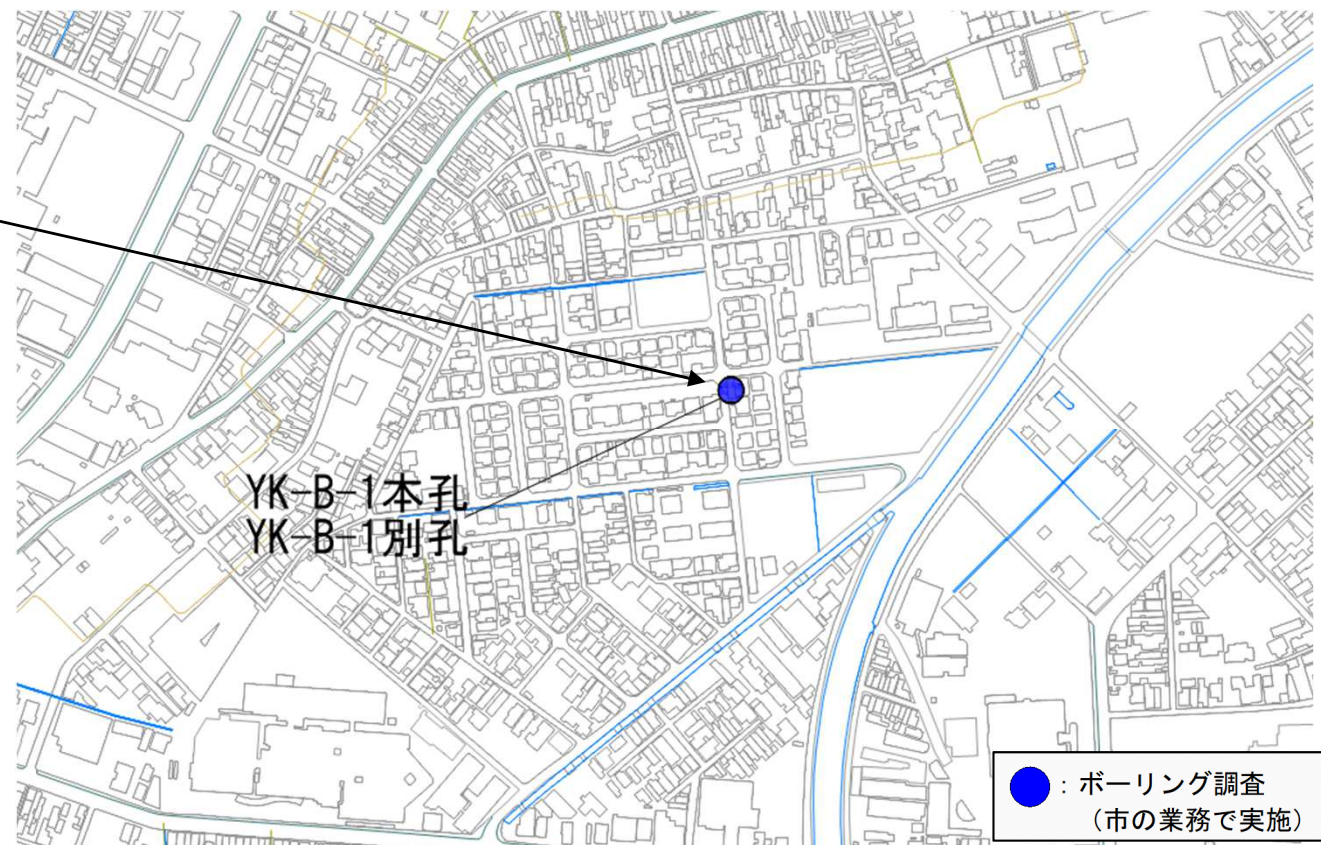
## 地下水位低下工法による地盤沈下の可能性の検証（横田地区）

- 横田地区で、目標ランクを満足する水位まで地下水位を低下させた場合、約 1 cm の地盤沈下が発生する可能性があります、沈下量としてごく僅かです。
- 地下水位低下工法を採用した場合、有害な地盤沈下が発生する可能性は小さいと考えられます。

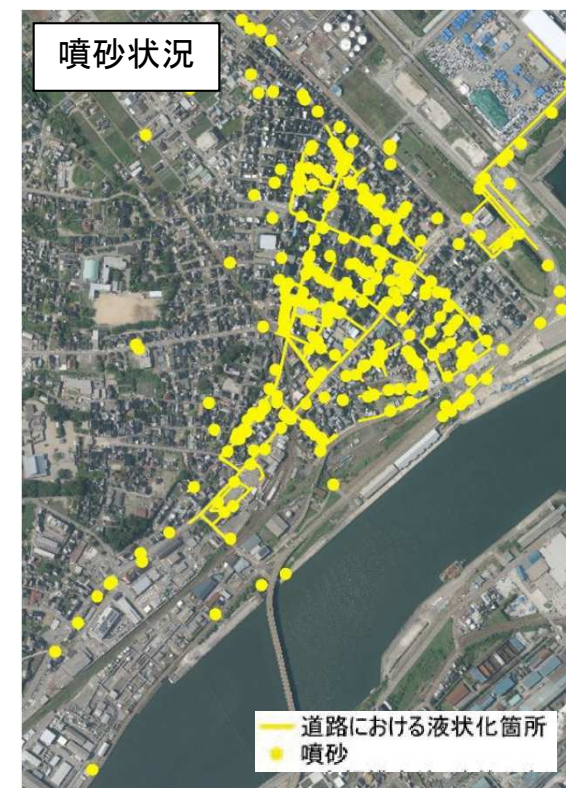
### ■対策範囲（案）：伏木地区

- 伏木地区では、液状化の被害が多く発生した地域で、対策範囲を設定しました。

現時点で想定される  
対策範囲

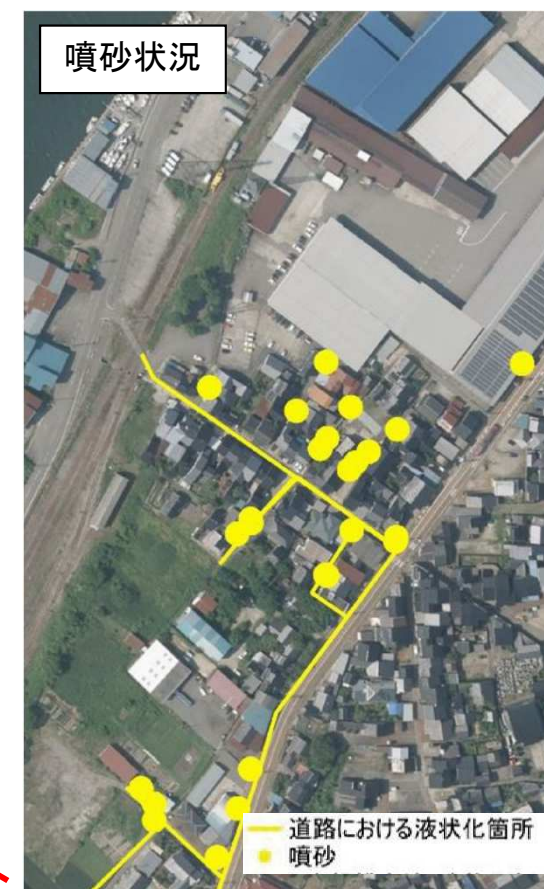
## ■対策範囲（案）：吉久地区

- 吉久地区では、液状化の被害が多く発生した、県道の西側で対策範囲を設定しました。

現時点で想定される  
対策範囲

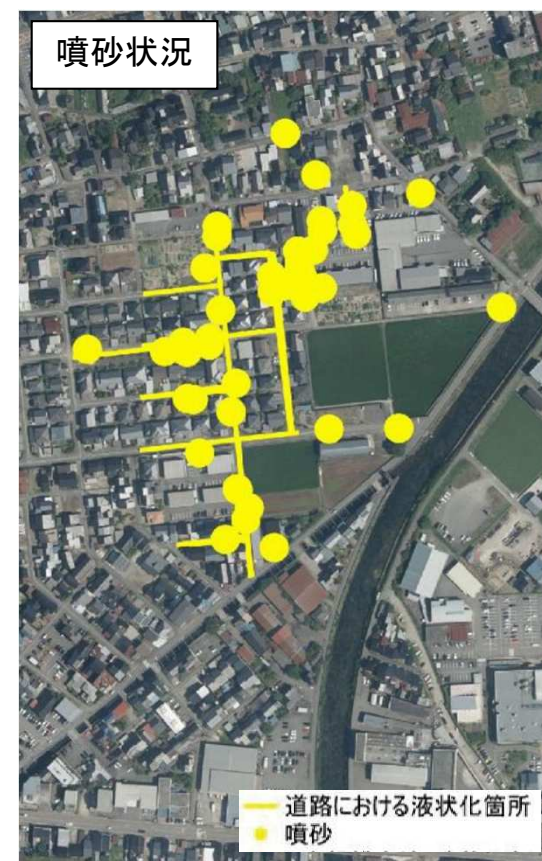
## ■対策範囲（案）：横田地区

- 横田地区では、液状化の被害が多く発生した、団地の東側エリアで対策範囲を設定しました。

現時点で想定される  
対策範囲

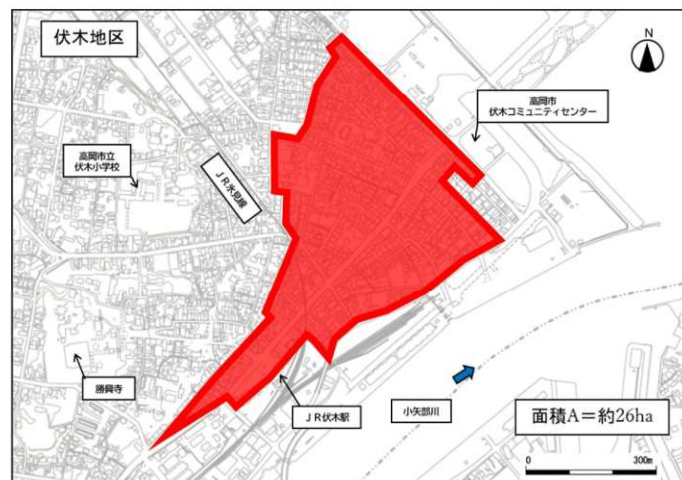
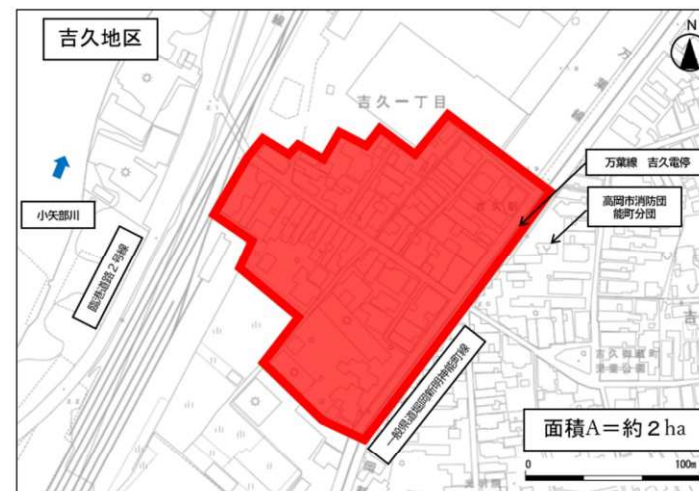
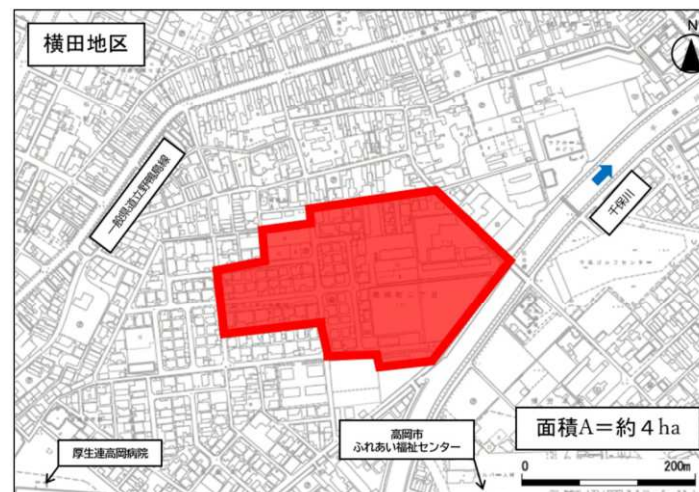
## (2) 対策範囲(案)

下図は、噴砂状況をもとに現時点で想定される対策範囲を示したもの。今後の試験施工や詳細な設計、該当地区の住民の合意形成等により対策範囲を精査する。

令和7年度は「地下水位低下工法」の試験施工を行い、効果とリスクを確認したうえで、事業実施に向けて、該当地区住民の合意形成に努めていく予定である。なお、伏木、吉久、横田地区は、それぞれ液状化対策範囲の規模や土地の形状等が異なることから、今後、各地区の状況にあわせて進めていく。
