# 事例 1. 構造的に安定したモデル

## (2) 評点を 1.0 とする耐震改修シミュレーション

木造住宅の耐震改修をすすめるために ー富山県木造住宅耐震改修技術提案書ー

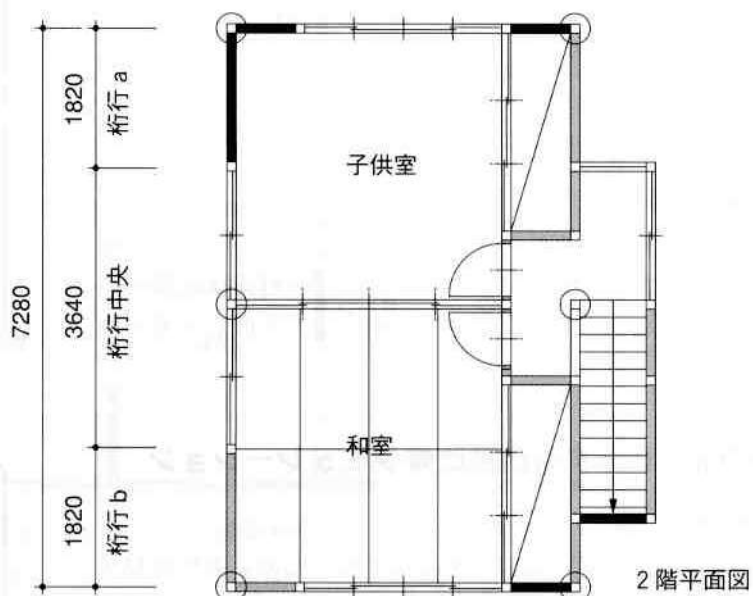
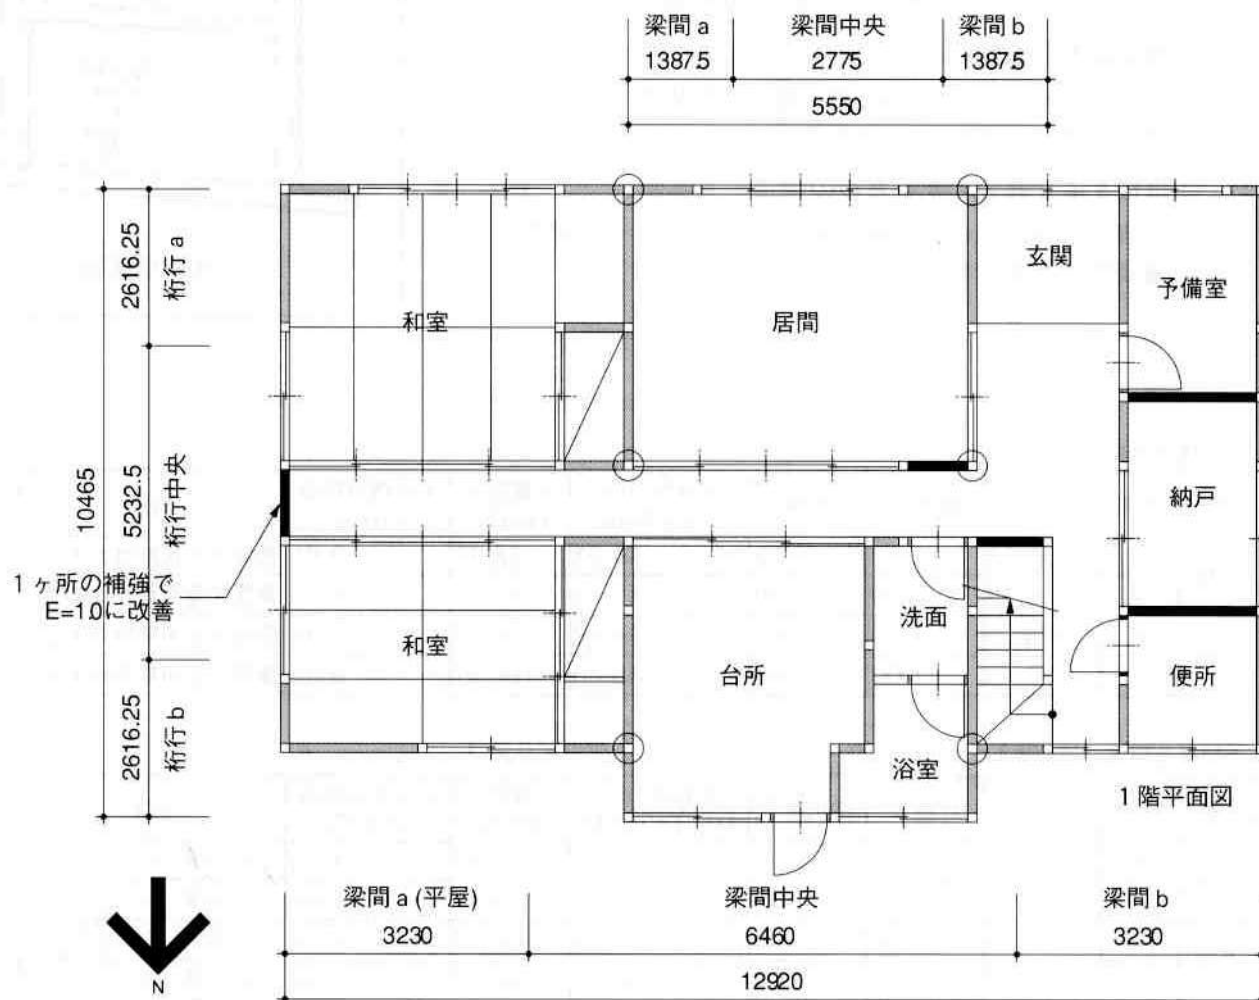
- ・中廊下型。整形な平面形状。筋かいの量、バランス、上下階の壁のつながりなど比較的良好。構造的に安定したモデル。

- ・外壁の木板が劣化している程度で、建築年の割には比較的良好。(劣化度  $D = 0.79$ )

- ・2階のX軸方向の保有耐力が特に不足している。また、1階の和室廻り(梁間aゾーン)の充足率が不足しているため、1階Y軸方向の壁配置の低減係数Eが0.75となっている。

- ・外壁の劣化している部分を改修することで、劣化度Dが0.79から1.00となり、評点は約26%アップする。

- ・開口部を減らさず、既存の耐力壁を補強する方法とする。
- ・改修する箇所を最小限とするため、高倍率の耐力壁(構造用合板等)を用い、接合部の仕様をⅠまで上げる。
- ・仕上への影響を最小限とするため、和室を避け、押入等を補強する。
- ・1階は梁間aゾーンを1単位(910)補強することで、バランスが改善され、評点が大幅に上がる。

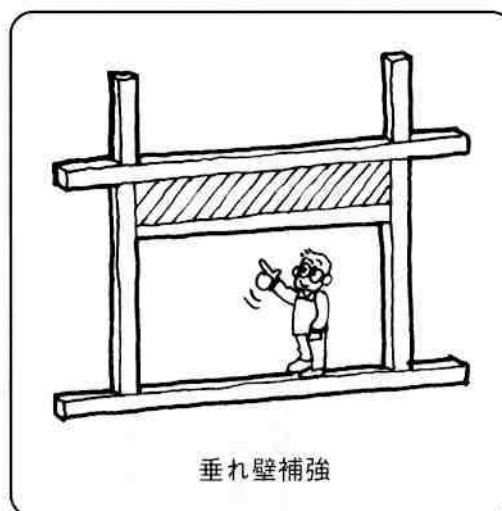
- ・二間続きの座敷と縁側を持つ、富山の典型的な間取り。
- ・筋かい金物の設置、構造用合板を用いた耐力壁など、当時の建物としてはきわめて保有耐力が大きい。

- ・雨樋が劣化している程度で、建築年の割には比較良好。  
(劣化度D = 0.89)

- ・基礎が鉄筋コンクリートであること、及び当時としては高倍率の耐力壁を用いているため、保有耐力は比較的多い。縁側廻りに大きな開口部があることが弱点と考えられる。

- ・雨樋の劣化している部分を改修することで、劣化度Dが0.89から1.00となり、評点は約12%アップし、この時点で1階及び2階のX軸方向は評点1.0を満たす。

- ・2階のY軸方向は、一部の壁の接合部を補強(Ⅳ→Ⅱ)とするだけで、評点は1.0となる。

- ・1階の縁側廻りの垂れ壁を補強することで、より建物の耐震性能を向上させる。

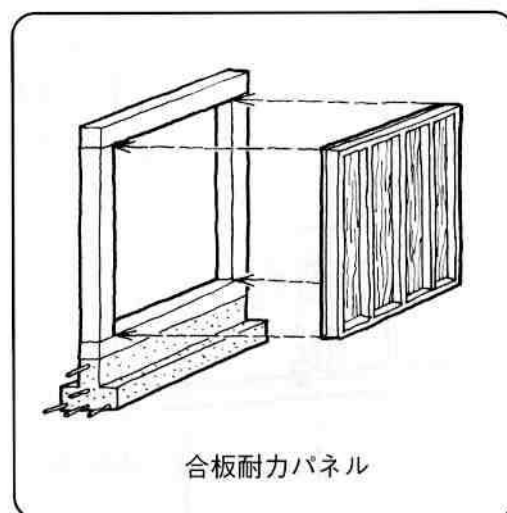
- ・外壁のモルタルに亀裂、剥落が見られる。（劣化度D＝0.79）

- ・外壁の劣化している部分を改修することで、劣化度Dが0.79から1.00となり、評点は約26%アップする。

- ・開口部を減らさず、既存の耐力壁を補強する方法とする。
- ・あらかじめ作成した高倍率の「合板耐力パネル」を効率良く組込むことで、仕上の損傷を最小限とし、かつ工期を短縮する。
- ・また、弱点である1階の縁側廻りのY軸方向は、既存の2単位（1820）の壁を補強する。

- ・1階の縁側廻りのX軸方向の垂れ壁を補強することで、より建物の耐震性能を向上させる。

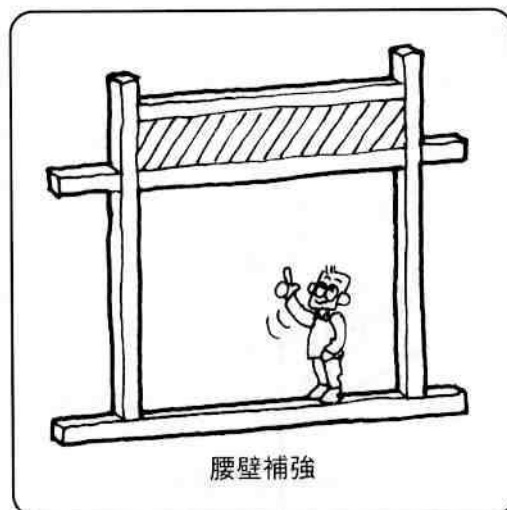
- ・内壁の亀裂、浴室のタイル割れ等が生じているが、建築年数の割には比較的良好。(劣化度D = 0.79)

- ・内壁、浴室の劣化している部分を改修することで、劣化度Dが0.79から1.00となり、評点は約26%アップする。

- ・2階の地震力がスムーズに1階に伝わるよう、2階の南側外壁ラインの腰壁を補強する。(両端及び中央が通し柱である条件を活用している)
