# 液状化対策に関する検討結果報告

令和7年3月

アドバイザー：東京電機大学 安田 進 名誉教授  
富山大学 原 隆史 教授

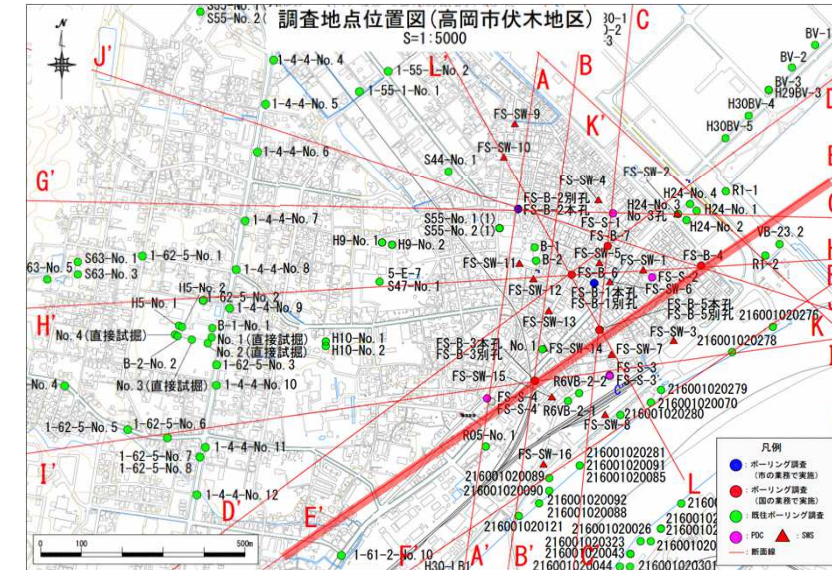
E-E' 断面図

- ・ 伏木地区では、地表面から4m程度の深さに緩い砂の層（人工地盤）が分布しているため、今回の地震で液状化による被害が大きかったと考えられます。
- ・ 地表面の標高が低い氾濫平野で、多くの噴砂を確認しました。
- ・ 液状化しにくい締まった礫は、段丘と氾濫平野の地表面から20m以深に分布しています。
- ・ 液状化の被害が多く発生した範囲では、地下水は地表面から1m程度と浅い位置に確認されました。

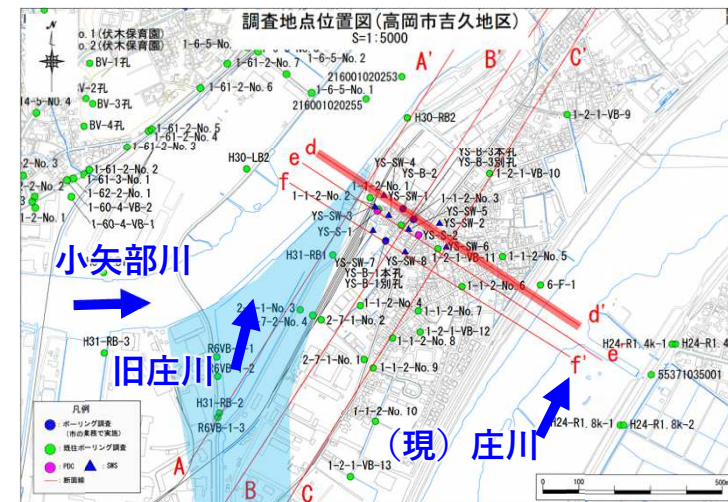
- ・ 吉久地区では、地表面から4m程度の深さに緩い砂の層が分布しているため、今回の地震で液状化による被害が大きかったと考えられます。
- ・ 県道より西側（小矢部川側）は緩い砂の層（人工地盤・自然地盤）、東側（庄川側）は締まった砂が地表面に分布していました。庄川に近い箇所では、液状化しにくい粘性土層が分布していました。
- ・ この粘性土の上端に地下水があり、小矢部川に向かって低くなっていました。
- ・ 地下水は地表面から1m程度と浅い位置に確認されました。

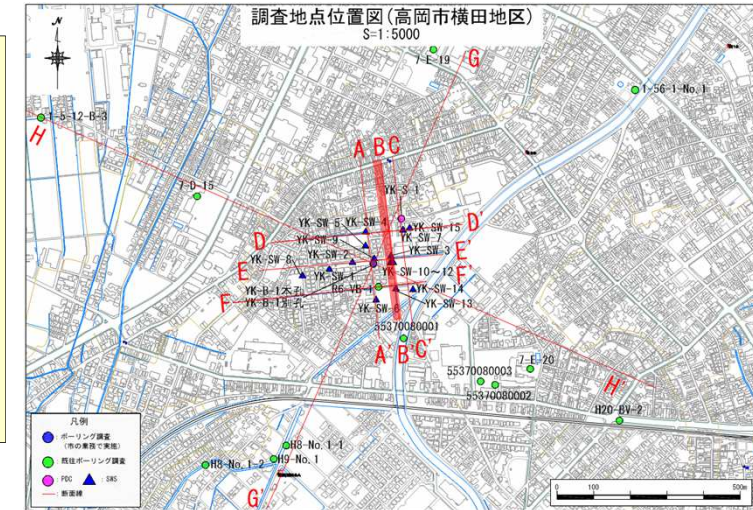
## 地質断面図（南北方向－中央）

- 横田地区では、1992年以降に造成された盛土直下に厚さ2m程度の緩い砂の層（自然地盤）が分布している範囲があり、今回の地震により液状化したと考えられます。
- 緩い砂の層（自然地盤）の下は礫層が、その礫層の下は、液状化しにくい粘性土層と締まった砂の層が交互に分布しています。さらにその下には締まった礫層が分布しています。
- 地下水は地表から2m程度の盛土下の緩い砂層（自然地盤）の上面付近で確認されました。

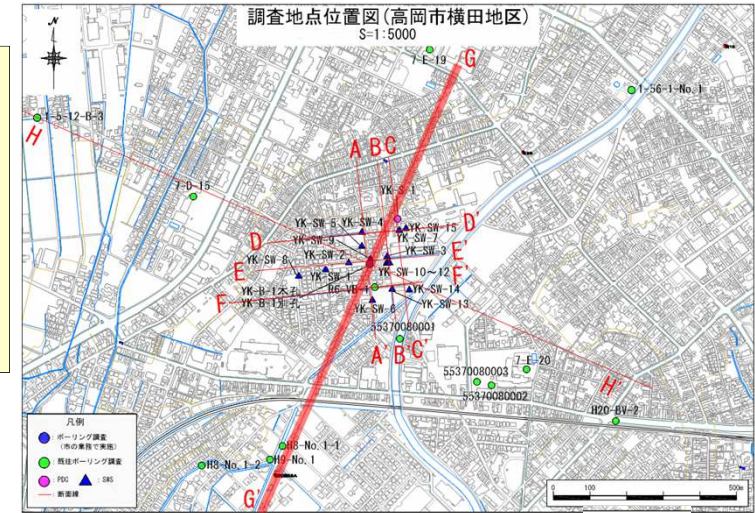
## 地質断面図（北東－南西方向）

- 横田地区では、1992年以降に造成された盛土直下に厚さ2m程度の緩い砂の層（自然地盤）が分布している範囲があり、今回の地震により液状化したと考えられます。
- その北側は盛土下に液状化しにくい粘性土層、南側には礫層が分布しています。
- 地下水は地表から2m程度の盛土の下面付近で確認されました。
