## 最短到達時間想定図（庄川）

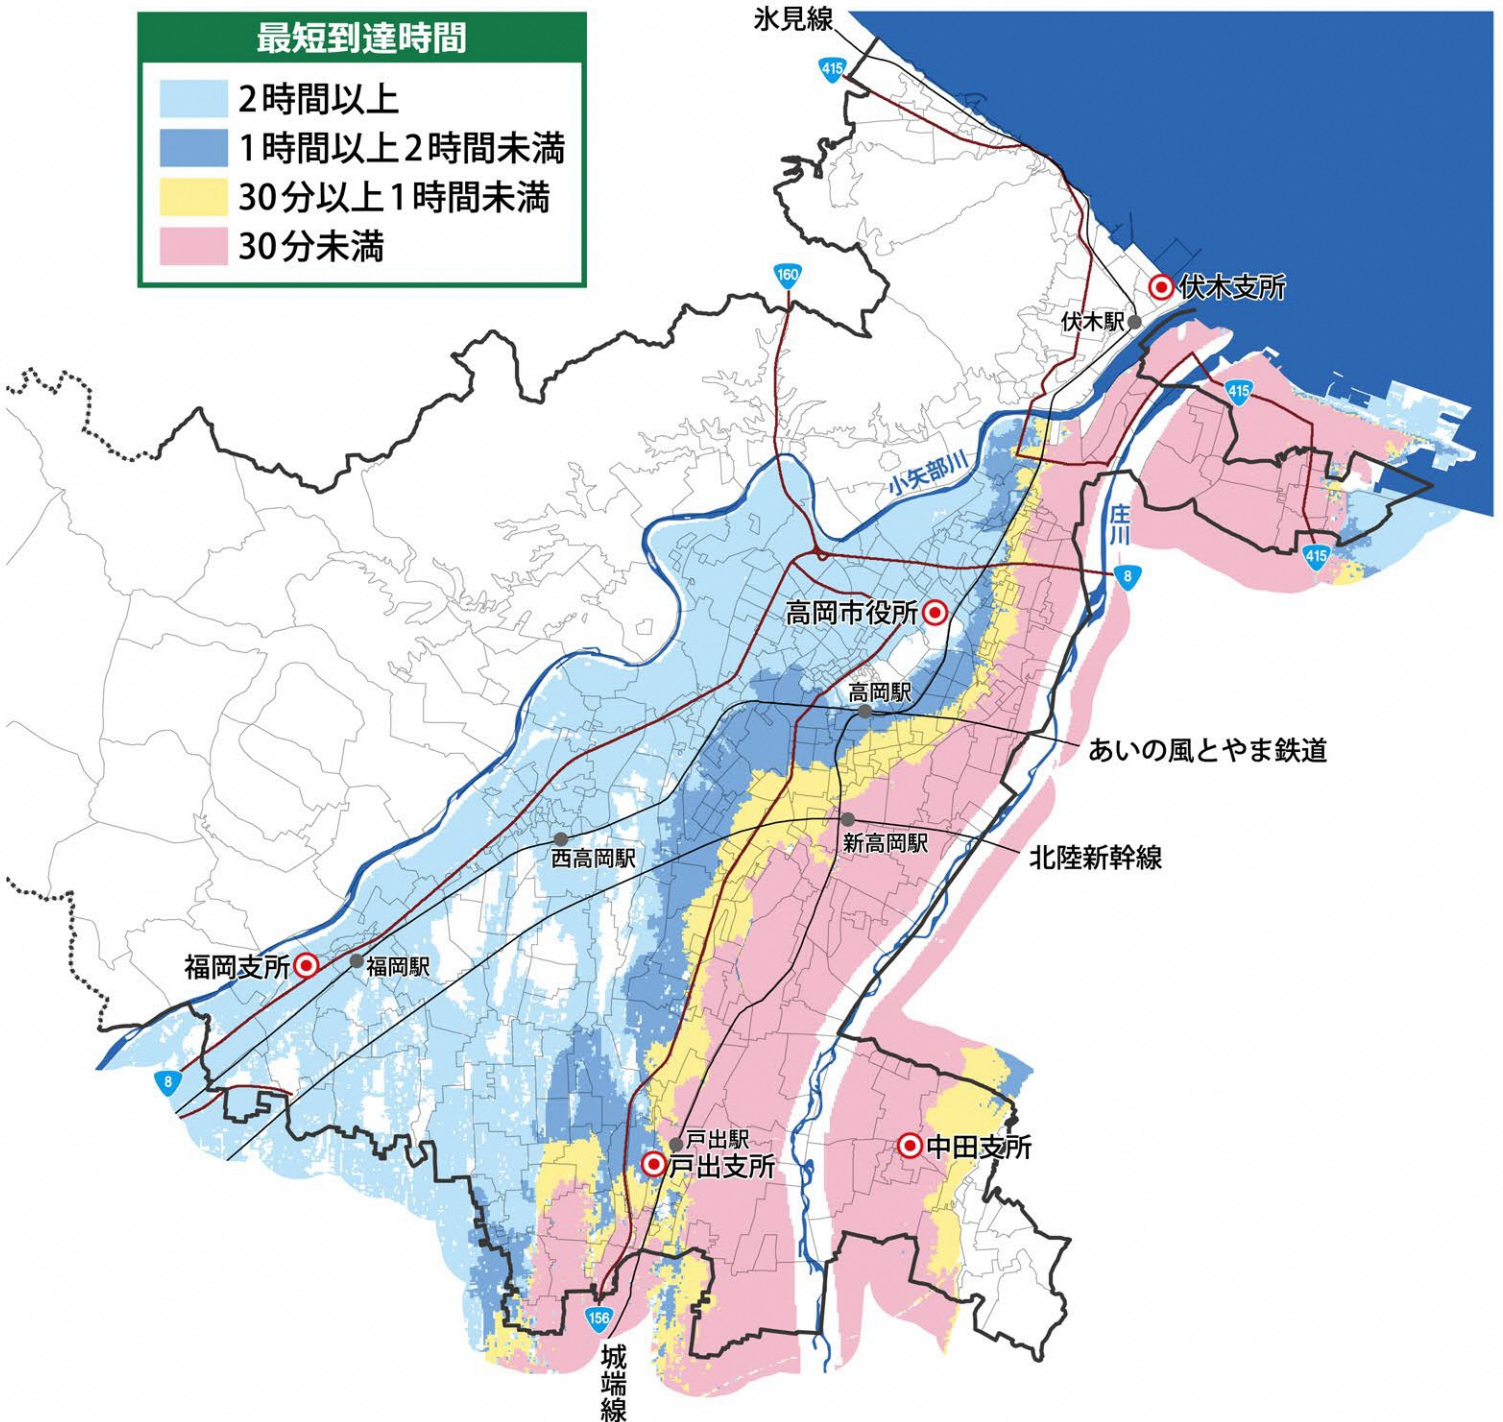
堤防が決壊することを想定した全ての地点について、氾濫の開始から、浸水が想定される各地点へ氾濫水が到達するまでの時間を求め、これを重ね合わせて表示したものです。この最短到達時間想定図は、庄川が洪水氾濫した場合には土砂を多く含み、勢いが強い氾濫流が住宅地や農地を流れ下るという特徴があることから参考情報図として示したものです。
